VI CONGRESSO NACIONAL DE ENGENHARIA MECÂNICA
VI NATIONAL CONGRESS OF MECHANICAL ENGINEERING
18 a 21 de agosto de 2010 – Campina Grande – Paraíba - Brasil
August 18 – 21, 2010 – Campina Grande – Paraíba – Brazil

ANÁLISE DE FALHA DE UM SETOR DE DIREÇÃO DE UM VEÍCULO

¹ Universidade Federal de Santa Maria, Dep. de Engenharia Mecânica, Santa Maria - RS, Brazil, CEP 97105-900

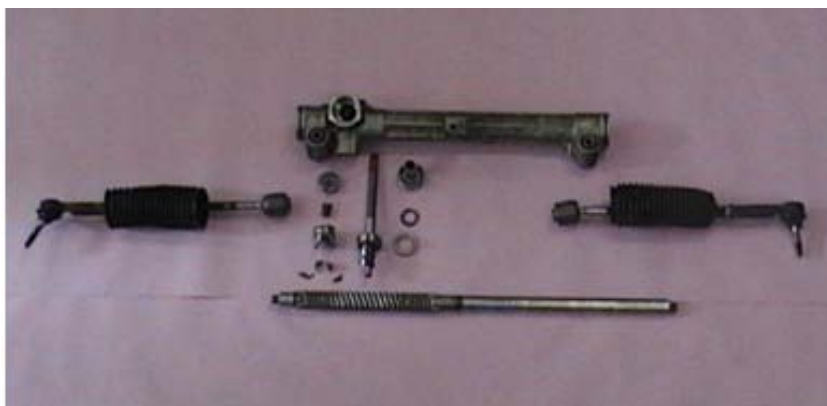
Figura 1. Setor após ser desmontado e limpo para início das análises.

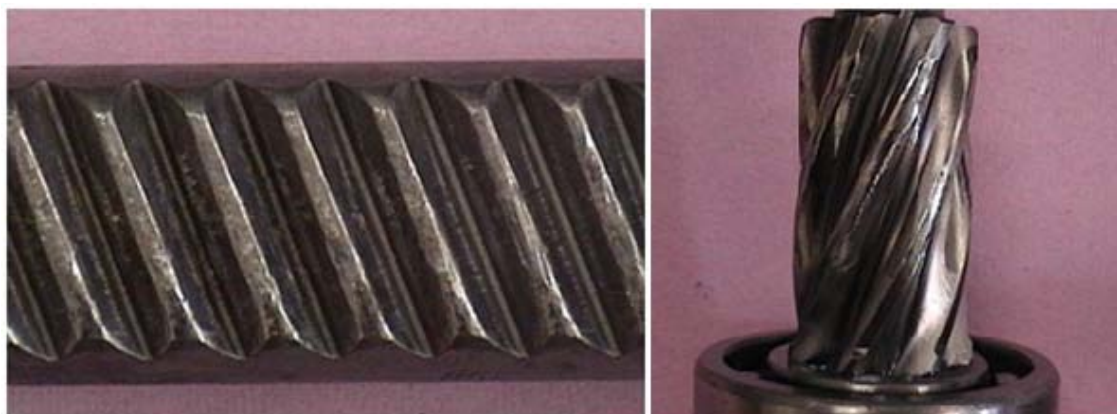
Na análise feita na cremalheira pode-se notar que esta apresenta amassamento na superfície de engrenamento dos dentes e em alguns locais ocorre até mesmo o lascamento de pequenas regiões, que justifica a presença de fragmentos de metal encontrados na graxa. Os dentes do pinhão também apresentaram amassamento e lascamento, semelhantes ao observados na cremalheira, como pode ser visto na Fig. (2).

O amassamento e o lascamento encontrados na parte superior dos dentes mostram que algum dos parâmetros de engrenamento não estava correto. Um valor para a folga de engrenamento fora do padrão, por exemplo, pode provocar a batida entre os dentes engrenados. A inversão do sentido de acionamento do setor feito ao se movimentar o volante para

um lado ou para o outro fazem com que ocorra a batida de um dente contra o outro. Outra situação em que ocorre a batida entre os dentes é quando as rodas do veículo passam por um terreno irregular, provocando o movimento alternativo entre os componentes do conjunto.

Figura 2. Vista de parte da cremalheira e do pinhão mostrando o amassamento e a retirada de lascas da superfície dos dentes.

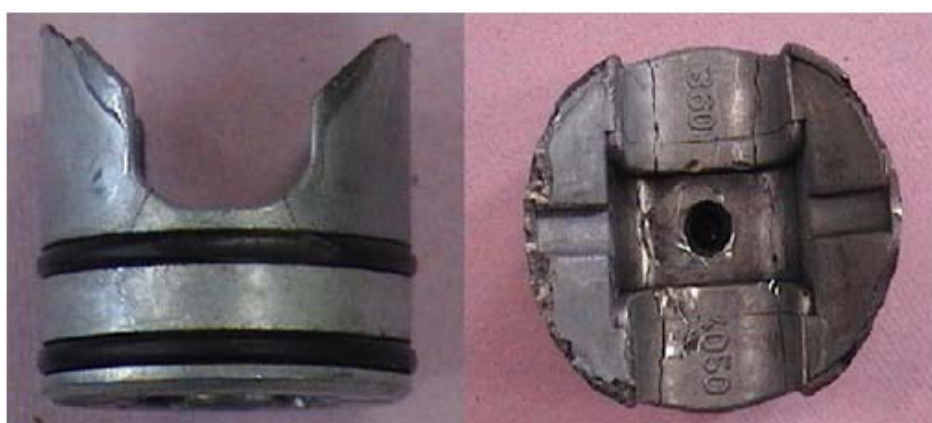
Neste conjunto foi encontrado o elemento de fricção, que fica entre a parte posterior da cremalheira e o encosto metálico, quebrado em várias partes. O elemento de fricção quebrou devido ao afastamento que ocorreu com as abas do encosto, deformação esta ocorrida devido ao aparecimento de duas trincas, como pode ser visto na Fig. (3).

Figura 3. Trincas paralelas encontradas na peça de ajuste da folga pinhão cremalheira.

A nucleação e a propagação das trincas no encosto metálico e o conseqüente afastamento das abas, fazem com que o conjunto perca a função de eliminar a folga de engrenamento. Esta combinação de fatos propiciou então o aparecimento de folga entre o pinhão e a cremalheira. Isso vem a justificar o surgimento do barulho característico de

batida no setor de direção do veículo e a presença do amassamento e lascamento ocorridos na superfície dos dentes do pinhão e da cremalheira, citados anteriormente.

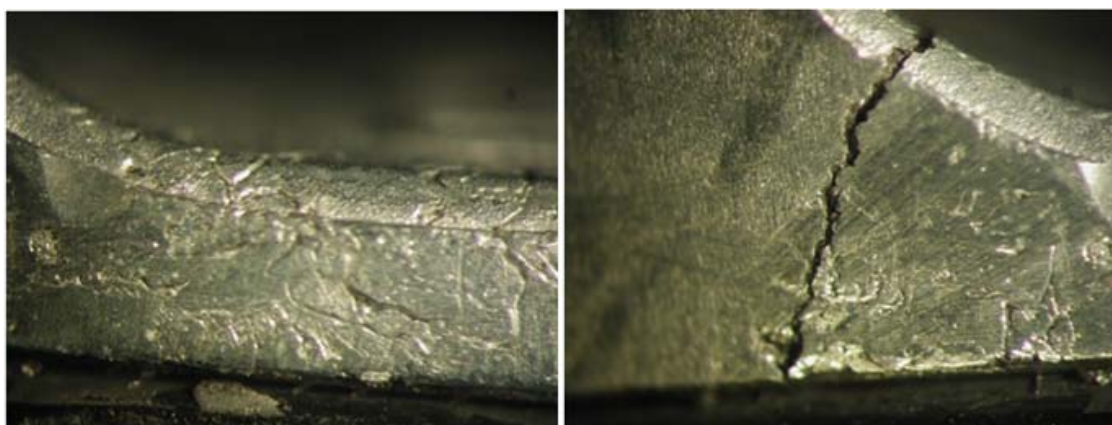
Primeiramente utilizou-se uma lupa para verificar a superfície da peça e pode-se constatar que ocorreram vários defeitos superficiais oriundos do processo de fabricação. Os defeitos encontrados podem ser vistos na Fig. (4). Este tipo de defeitos encontrados, quando localizados em uma região mais solicitada como é o caso dos locais de surgimento das trincas se comportam como concentradores de tensão e podem dar início ao crescimento de trincas de fadiga (SYMONDS et al, 1999, p.5).

Figura 4. Defeitos de fundição encontrados na superfície da peça (encosto).

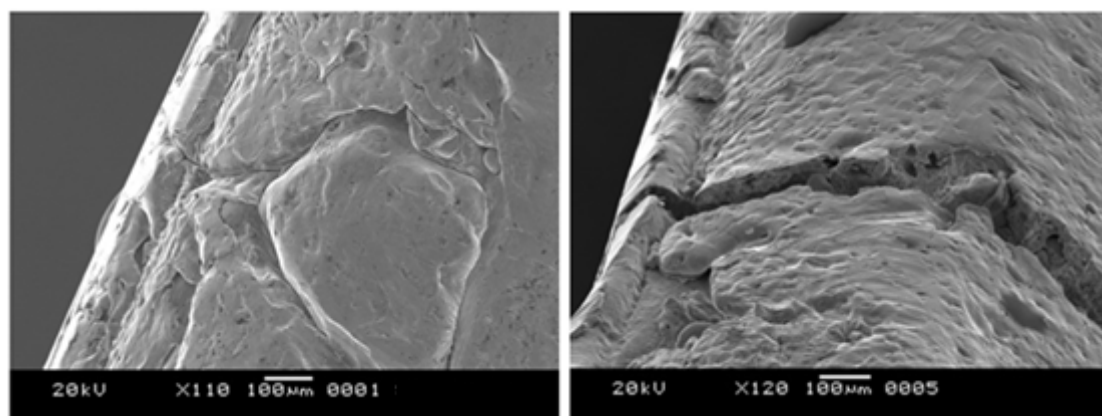
Para a melhor caracterização dos defeitos a peça foi levada ao MEV, onde se pode constatar claramente a existência dos defeitos superficiais oriundos do processo de fundição por injeção pelo qual a peça é produzida, como pode ser observado nas fotos da Fig. (5). Com as imagens do MEV fica evidente a severidade dos defeitos de fundição junto à superfície da peça, os quais prejudicam o comportamento da peça quando solicitada em serviço.

Figura 5. Defeito e trincas encontrados na superfície da peça, MEV.

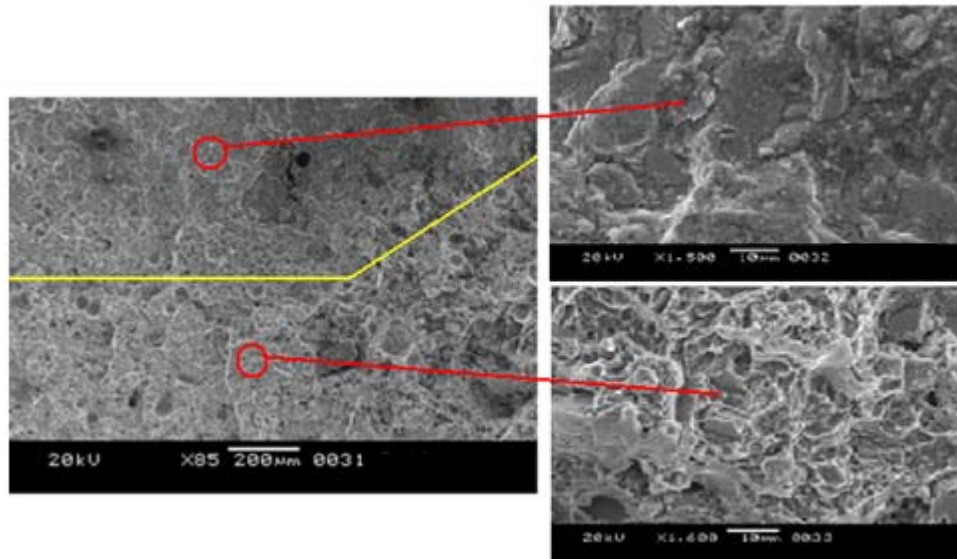
Para que a superfície da trinca pudesse ser observada, foi feita a ruptura de uma das abas do encosto. Para efetuar a fratura e para que o resultado desta fratura ficasse diferente da trinca nucleada em serviço a peça foi resfriada com nitrogênio líquido e foi então submetida a uma carga de impacto. A superfície da fratura foi então levada ao MEV para ser observada. As análises feitas na superfície mostram que a trinca nucleou e propagou por fadiga, pois foi encontrada uma superfície bastante lisa, característica deste processo de propagação de trinca (FE, 1992, p.286). As fotos da Fig. (6) mostram a diferença entre a morfologia da trinca de fadiga que ocorreu na peça durante o serviço e a trinca de

ruptura brusca por sobrecarga que ocorreu quando da quebra provocada para retirar uma das abas, justamente para a observação da trinca.

Figura 6. Região de transição da propagação da trinca de fadiga para propagação brusca.

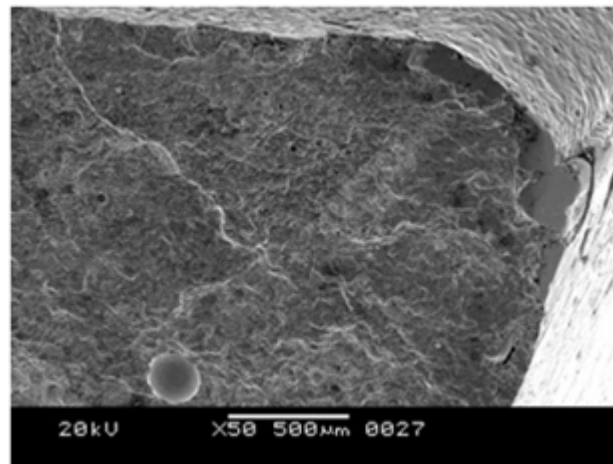
Analisando a trinca, mostrada na Fig.(7), pode-se observar que nas bordas da peça a trinca coincide com locais de defeito de fundição, tal como foi inicialmente dito.

Figura 7. Defeito de dobra, na borda da peça, coincidindo com a trinca.

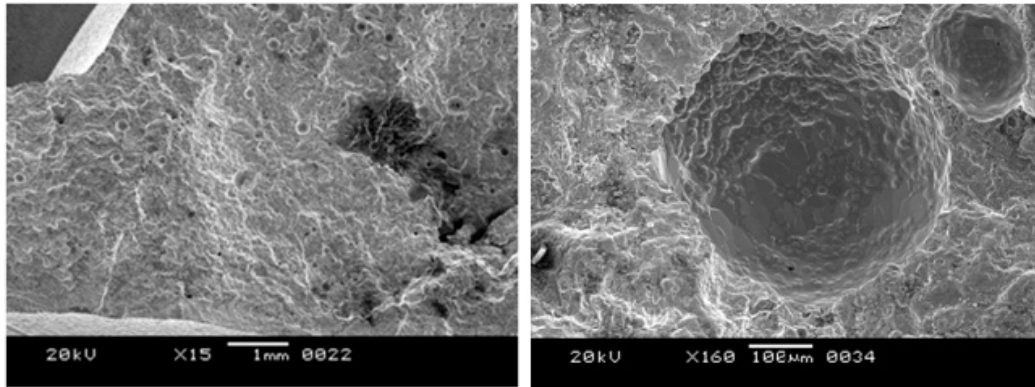
Foi encontrada na superfície da trinca uma grande quantidade de defeitos oriundos do processo de fundição tais como microrrechupes e bolhas de gás. A literatura técnica (DeRoss, 1980; DeParis, 2008) indica que estes defeitos reduzem consideravelmente a resistência da peça. A Fig. (8) mostra uma região com grande quantidade de poros ou bolha de gás.

Figura 8. Superfície da trinca, com grande quantidade de poros devido à retenção de gás.

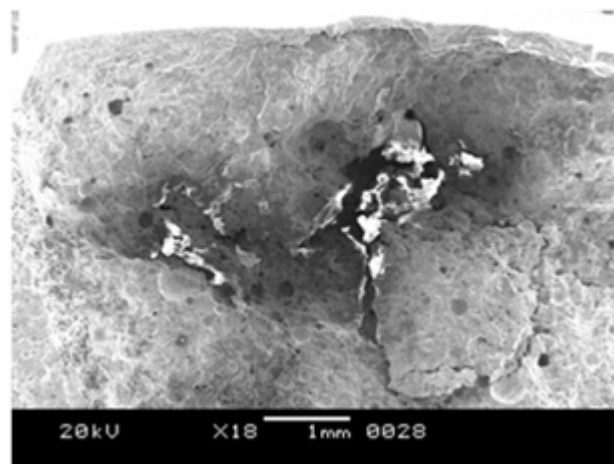
Foi encontrado na superfície da trinca uma inclusão de óxido, como pode ser visto na Fig. (9).

Figura 9. Região com inclusão de oxido no interior da peça.

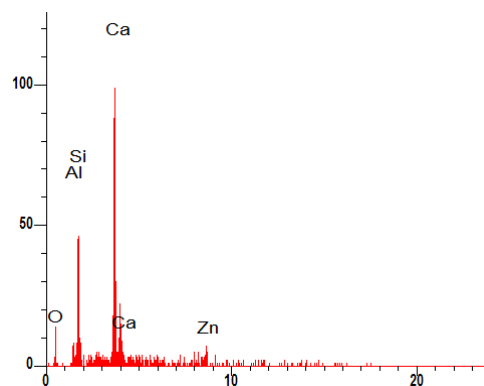
Uma análise utilizando a micro-sonda EDS, na inclusão selecionada, acusou a presença de O, Al, Si, Ca e Zn, conforme pode ser visto na Fig. (10).

Figura 10. Espectro EDS obtido na análise da inclusão.

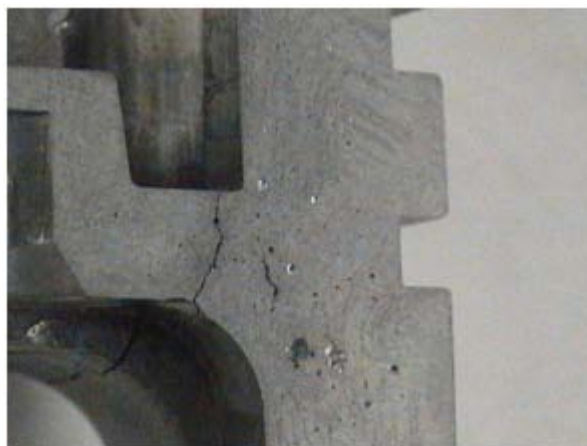
Para caracterizar a existência de poros no interior do material foi executado um corte na peça, transversal às trincas e foi feita a preparação da amostra. A Fig. (11) mostra uma das trincas e os defeitos no caminho e próximos a esta.

Figura 11. Defeitos encontrados no interior do material da peça.
