INFLUÊNCIA DA AFIAÇÃO NA RESISTÊNCIA AO DESGASTE DE FERRAMENTAS DE AÇO RÁPIDO SINTERIZADO

Universidade Federal de Santa Catarina, Departamento de Engenharia Mecânica

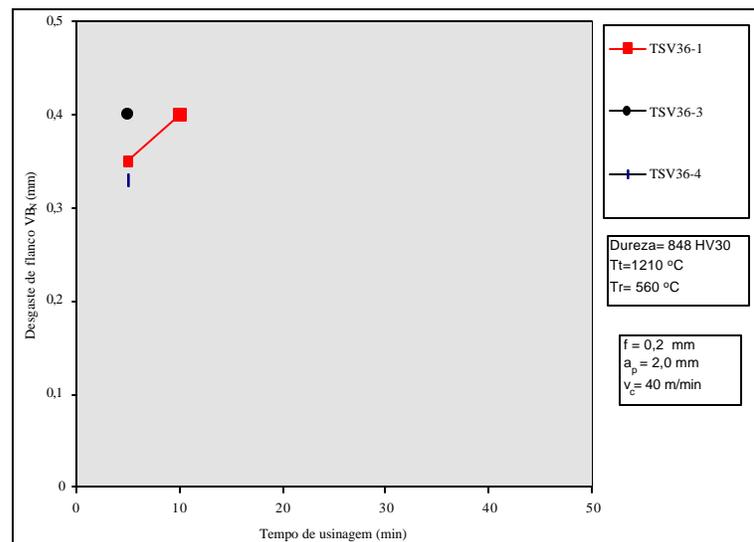
Na figura 2 são apresentadas as curvas de desgaste para os gumes 1, 3 e 4 da ferramenta TSV36. Constatou-se que nenhum destes gumes ofereceu condições de usinagem. O gume 1 durou apenas dez minutos e rapidamente atingiu um desgaste, na quina, da ordem de 0,40 mm, indicando o início do colapso pela destruição da mesma. Ainda pior foram os gumes 3 e 4, que duraram apenas 5 minutos até apresentarem o mesmo desgaste, atípico, verificado para o gume 1, também da ordem de 0,40 mm. Na figura 3, que ilustra o gume 1 da ferramenta TSV36, percebe-se nitidamente uma região de transição na direção de afiação entre o flanco e a quina dessa ferramenta, justamente onde o desgaste se propagou. No flanco as marcas decorrentes da afiação estão dispostas na horizontal enquanto que na quina estão na vertical, gerando uma discordância de planos entre essas regiões.

Figura 2 – Curvas de desgaste dos gumes 1, 3 e 4 do inserto TSV36.

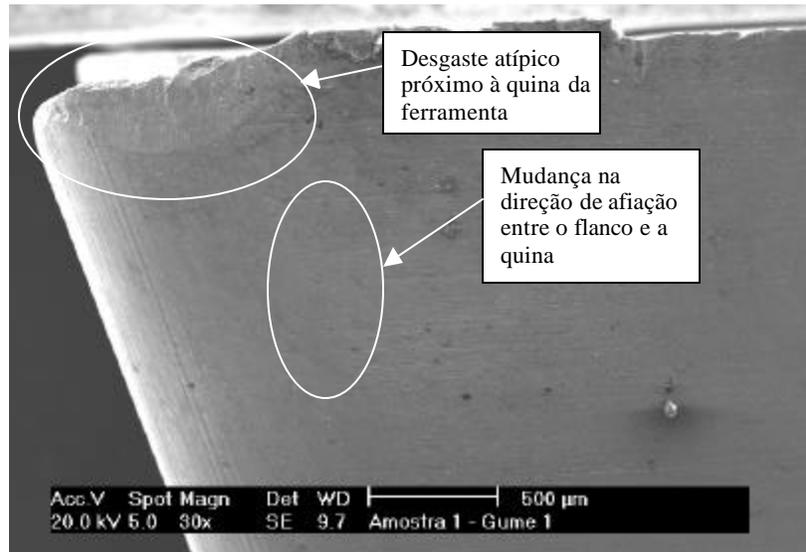
Figura 3 – Desgaste, atípico, próximo à quina do inserto TSV36, gume 1, aumento de 30x.

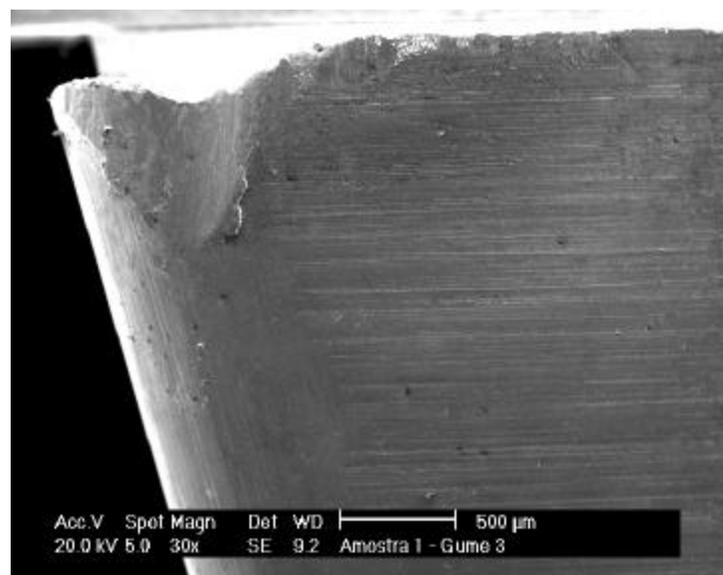
No terceiro gume desta ferramenta, ilustrado na fig 4, também verificou-se o mesmo desgaste atípico ocorrido no gume 1, ou seja, um desgaste acentuado na região de transição entre as direções de afiação, onde estão evidenciadas as marcas horizontais de afiação no flanco e as marcas verticais de afiação na quina. Tais marcas, ranhuras, são decorrentes dos grãos abrasivos do rebolo utilizado na afiação.

Figura 4 – Desgaste próximo à quina do inserto TSV36, gume 3, aumento de 30x.

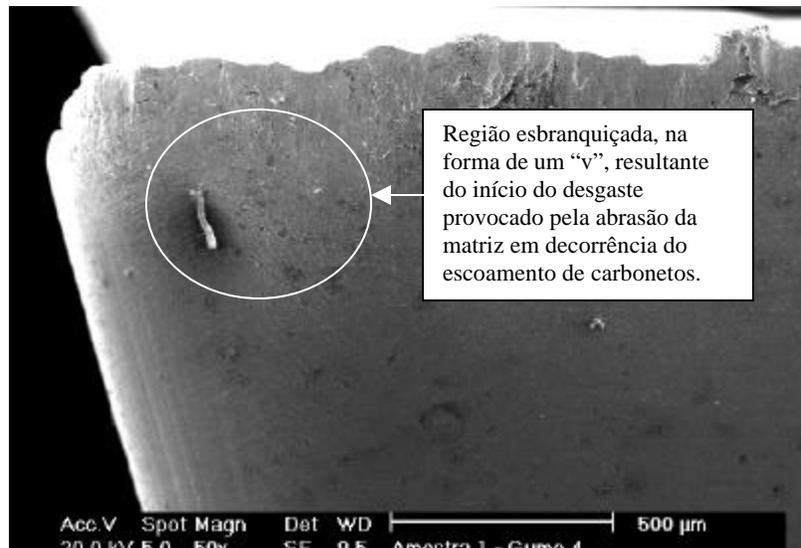
O mesmo sucedeu com o quarto gume desta ferramenta. Porém, antes de utilizá-lo até o colapso, logo nos primeiros segundos de usinagem interrompeu-se o ensaio a fim de se observar o que havia ocorrido no início do desgaste. Na figura 5, pode-se ver o início do desgaste da ferramenta na região transitória entre a afiação do flanco e da quina. Além disso, percebe-se a presença de linhas de escoamento a partir da quina em direção à esta zona de transição. A figura 6 é uma ampliação do detalhe da fig. 5. Nela, são visualizados carbonetos bem como a severidade da abrasão causada por eles: formam-se sulcos profundos, de largura semelhante ao diâmetro dos carbonetos, desgastando a matriz.

Figura 5 – Início do desgaste próximo à quina do inserto TSV36, gume 4, aumento de 30x.

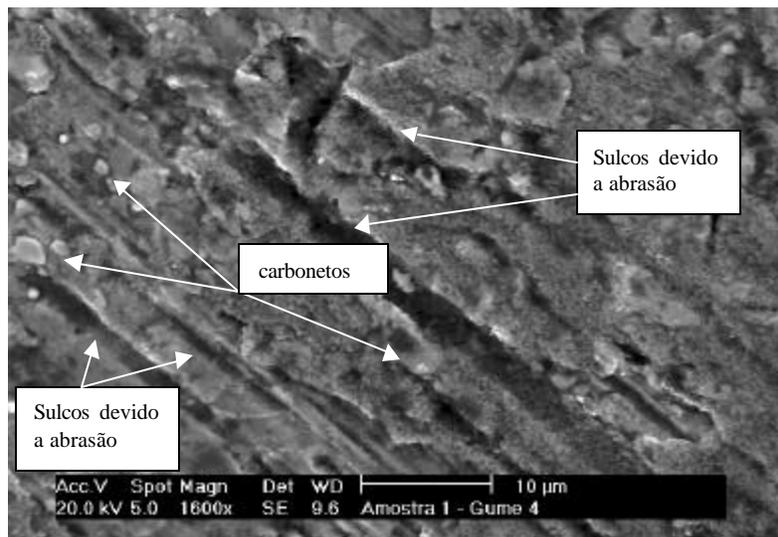
Figura 6 – Aumento de 1600x do detalhe da fig. 5; marcas de desgaste por abrasão.

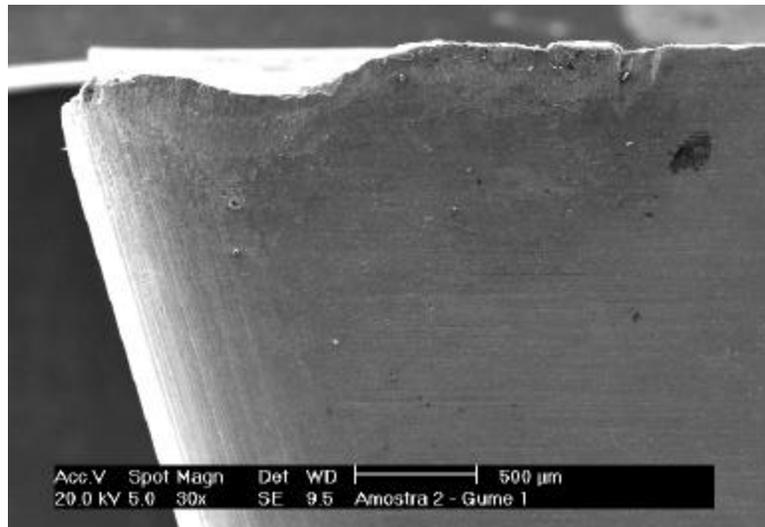
Ao ensaiar o primeiro gume do inserto TSV68, verificou-se, logo nos primeiros cinco minutos de usinagem, a formação acentuada de adesão e a ocorrência do mesmo desgaste atípico próximo à quina da ferramenta, conforme ilustra a fig. 7. A quina foi completamente destruída aos 40 minutos, levando a ferramenta ao colapso, semelhante ao ocorrido com a ferramenta TSV36.

A partir das constatações que surgiram após os ensaios dos gumes do inserto TSV36 e pela repetibilidade do fenômeno com o primeiro gume do inserto TSV68, suspeitou-se que o baixo tempo de vida estava relacionado à diferença de acabamento entre a quina e o flanco, onde: neste as marcas de acabamento estavam na horizontal enquanto que na quina estavam na vertical. Em decorrência dessa suspeita, decidiu-se melhorar o acabamento de ambas

Figura 7 – Desgaste atípico próximo à quina do gume 1, inserto TSV68, aumento de 30x.

regiões, amenizando a brusca transição entre as direções de afiação. Tal melhoria, realizada através de lixamento com lixas 400 e 600, foi feita no terceiro e quarto gumes do inserto TSV68, fig.9.

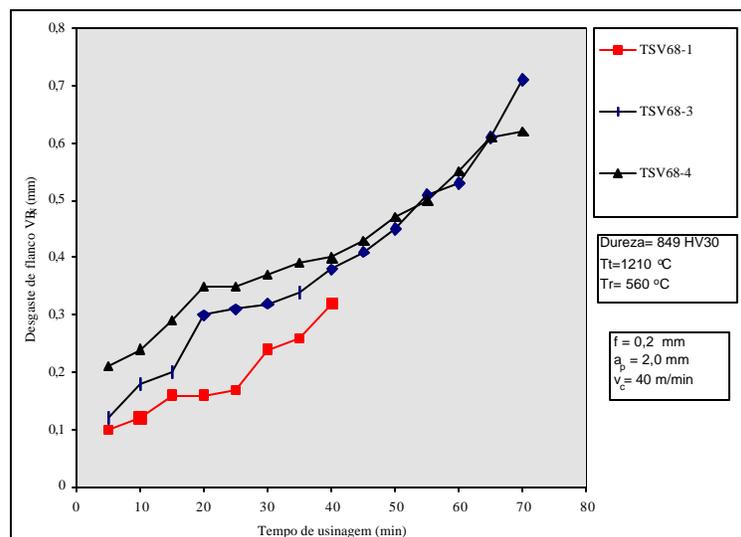
Na figura 8 são apresentadas as curvas de desgaste dos gumes 1, 3 e 4 da ferramenta TSV68, dureza de 849 HV30, a qual foi temperada a 1210°C e revenida a 560°C, semelhante à TSV36.

Estes gumes, devidamente melhorados, tiveram um comportamento bem semelhante, como mostra a fig. 8. Ambos tiveram uma duração de 70 minutos e além disso, o desgaste voltou a ocorrer de forma típica.

Figura 8 – Curvas de desgaste dos gumes 1, 3 e 4 do inserto TSV68.

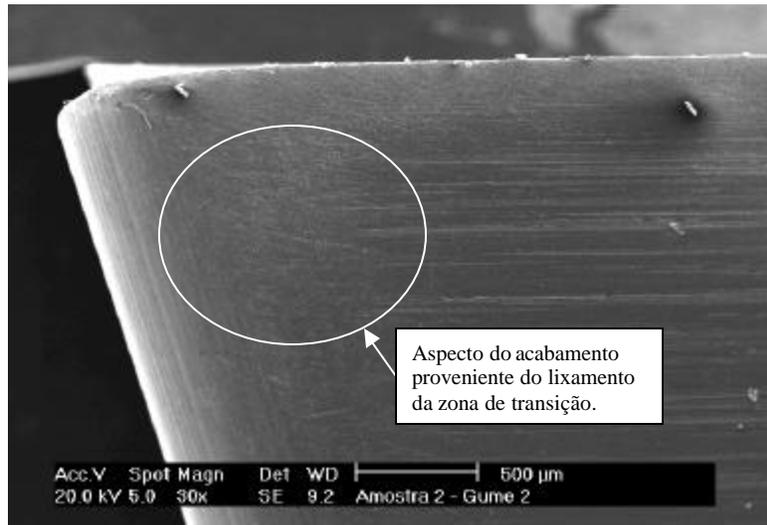
Figura 9 – Aspecto devido ao lixamento do gume 2, inserto TSV68, exibindo a zona de transição, aumento de 30x.

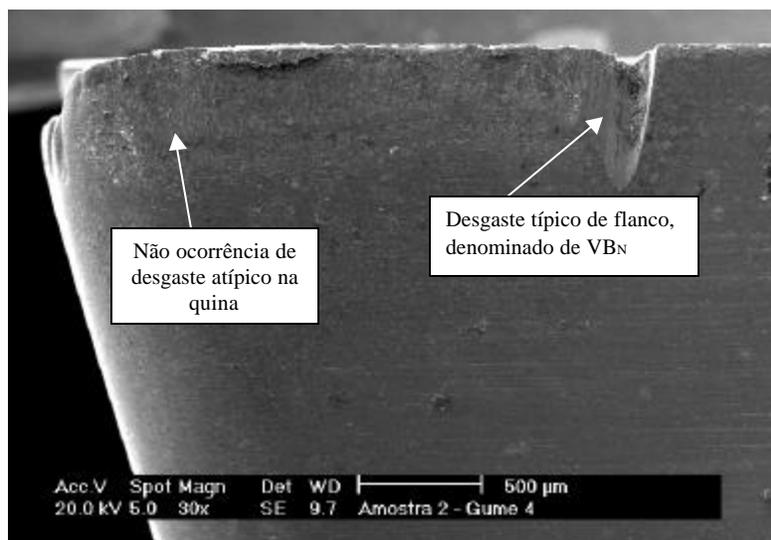
A figura 10 mostra o desgaste, característico deste tipo de ferramenta (ferramenta de aço rápido), ocorrido no quarto gume da ferramenta TSV68. Este gume sofreu a mesma alteração no acabamento que o gume 3. Nos primeiros 30 minutos de usinagem observou-se que o desgaste apresentou-se mais uniforme em relação ao gume 1. A primeira alteração significativa notada deu-se aos 45 minutos quando ocorreu uma piora no acabamento da superfície usinada, o que se repetiu aos 65 minutos. Nos 5 minutos seguintes de ensaio, surgiram indícios de fim-de-vida do gume, tais como ruído, desgaste excessivo no gume secundário e um péssimo acabamento da superfície usinada. Deve-se salientar que todas estas observações são típicas de quando o desgaste ocorre de forma progressiva e regular, diferentemente da pouca duração da ferramenta devido à repentina destruição de sua quina.

Figura 10 – Desgaste típico, inserto TSV68, gume 4, aumento de 30x.
