## **AVALIAÇÃO DAS POSSÍVEIS CAUSAS DE DETONAÇÃO PREMATURA EM OPERAÇÕES DE CANHONEIO**

O objetivo maior é analisar as causas da detonação prematura, em operação de canhoneio, como a ocorrida na sonda SPM-22, operando na bacia de Aracaju – SE, de modo a minimizar a ocorrência de uma detonação prematura.

Durante a operação de canhoneio de poço realizada na plataforma PCM-09 pela sonda SPM-22 na bacia Sergipe-Alagoas ocorreu um acidente, sem vítimas, pelo acionamento involuntário de um canhão contendo cargas ocas.

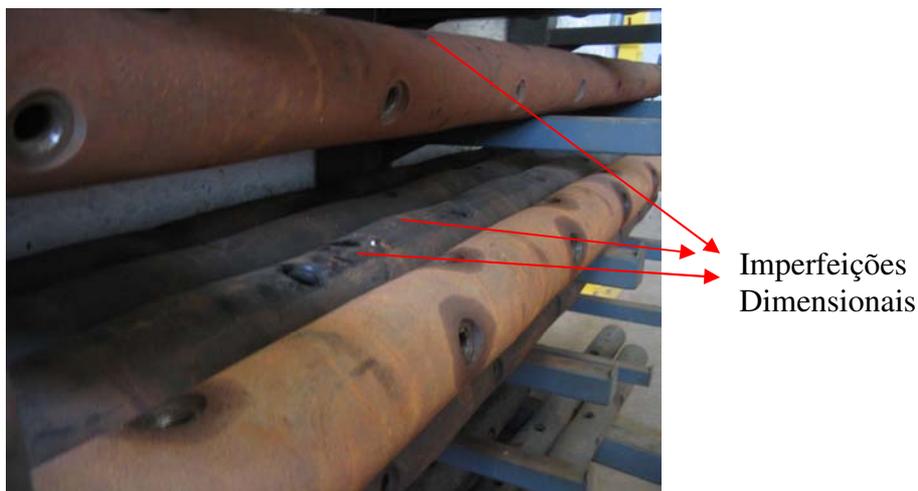
Apurou-se ainda que um mesmo tubo pode se prestar a várias utilizações. Quando estão inservíveis podem apresentar dificuldades na descida pela coluna de revestimento, apresentando a configuração da Fig. (2), com uma série de irregularidades dimensionais ao longo do comprimento do tubo, denotando ondulações que implicam em perda de precisão e em fragilização do aço constituinte do aparato.

Figura 2: Tubos inservíveis de canhão, devido às variações dimensionais de espessura ao longo do comprimento.

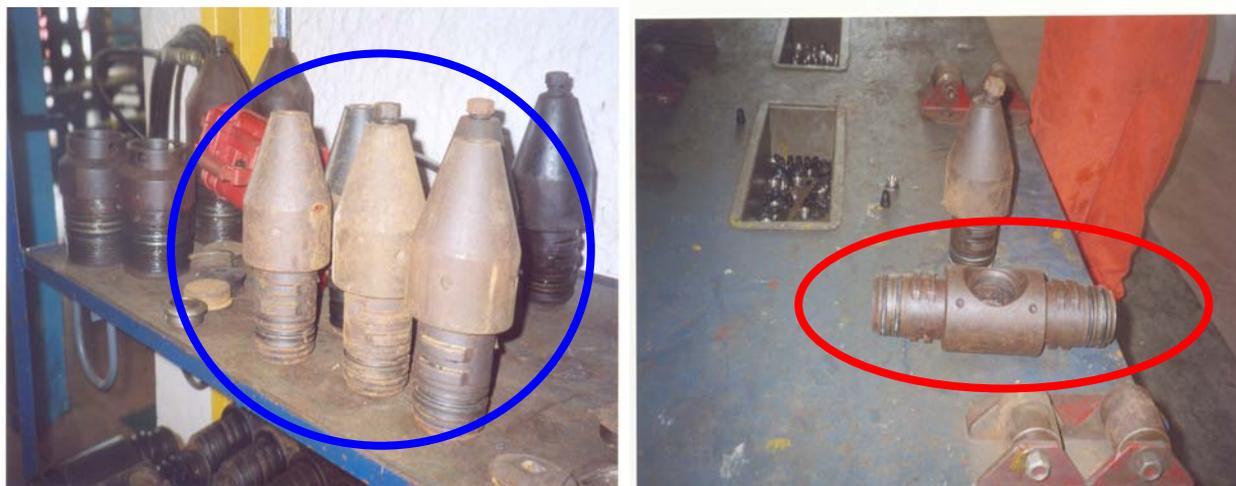
Paralelamente, foi possível avaliar as diversas hipóteses formuladas na apuração do acidente, havendo evidências de que a peça de fundo do canhão e o intermédio, elemento que possibilita a montagem de dois canhões para um tiro seletivo, possuem contato elétrico com o corpo do canhão. Tal fato ocorre porque as peças, apesar de terem um anel

polimérico para a vedação, são fixadas através de uma rosca de engate rápido e parafusos de travamento, como mostrado na Fig. (4).

Figura 4 – Peças de fundo no círculo em azul e de união (intermédio) em vermelho para canhões.

Assim, a hipótese de isolamento elétrico do fundo do canhão, conforme hipótese apresentada pela *Franklin Applied Physics* seria algo possível, porém muito raro de ser observado, principalmente ao se considerar que o acionamento acidental se deu após uma série de movimentos de idas e vindas, gerando vigoroso deslocamento relativo entre as diversas peças componentes, e tornando bastante razoável a possibilidade de contato entre partes consideradas isoladas numa condição de equilíbrio estático.

- Foram encontradas fortes evidências de que há contato elétrico entre o corpo do canhão e a peça de fundo do canhão, o que embora seja possível, torna remota a hipótese da centelha ter ocorrido do corpo do detonador para a ponte elétrica;

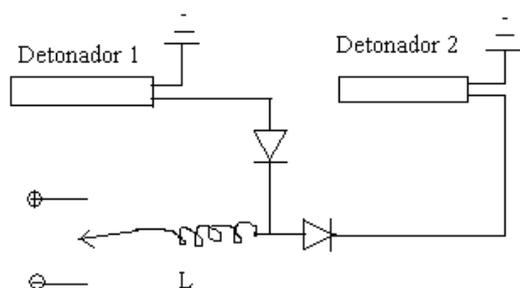
Figura 5: Disparo seletivo: positivo dispara o detonador 1 e negativo dispara o detonador 2.

Observa-se, na Fig. (5), que a linha L, quando fora de ação, torna o circuito “Flutuante” se a “Linha de Fogo” não for blindada e totalmente aterrada.

Como a configuração de seletividade necessita de uma mudança de polaridade para que ocorra certa detonação, isto implicará na alteração do terra e em uma situação na qual poderá não existir a condição de curto-circuito para os terminais do detonador.

Outra condição possível seria a ocorrência de um defeito de fuga em um diodo, o que poderia ser provocado pelo advento do calor. Nesse caso, a presença de uma polaridade na “Linha de Fogo” implicaria no disparo, entretanto a investigação do acidente não identifica qualquer tipo de corrente na linha no momento do disparo.

- As características do processo de seletividade na operação de canhoneio contribuem para a vulnerabilidade do sistema, visto que na posição neutra não se encontra aterrada;

Seletividade de disparo na operação de Canhoneio	Ação de Seletividade no processo de disparo, por usar uma única Linha de Fogo. Na posição neutra o sistema fica não aterrado	3,0	<b>Incluir sistema de aterramento distinto para operação de seletividade de disparo.</b>

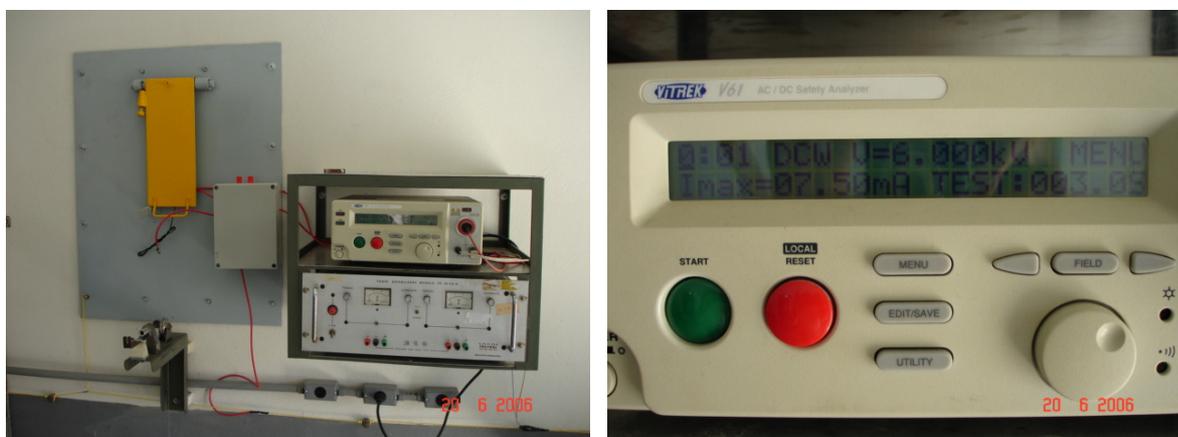
Figura 7 - Aparelho Vitrek V60 para teste *Hipot*.

A seqüência de realização dos ensaios consistiu na aplicação do teste na posição fios para estojo com uma rampa de 6kV em 3 segundos a uma corrente de 7,5 mA nas 50 amostras restantes. A Fig. (7) já exibiu apresentou como o testes é realizado

Nos testes realizados ocorreram 4 ( quatro ) disparos, ou seja, 4 ( quatro ) rejeições foram observadas.

Para o teste *Hipot* obteve-se um índice de falhas ou rejeições de 8 %, indicando que a configuração antiga do detonador era susceptível de detonação por correntes espúrias provocadas por equipamentos elétricos. Este resultado reforça a probabilidade de ocorrência do disparo devido a uma descarga elétrica.

- Os detonadores utilizados na época eram vulneráveis às tensões elétricas provenientes de equipamentos elétricos, o que foi comprovado pelos testes Hipot, devendo ser considerada também a hipótese de ocorrência de transientes de Corrente Alternada, caso no momento da operação houvessem motores ou geradores ligados na plataforma;

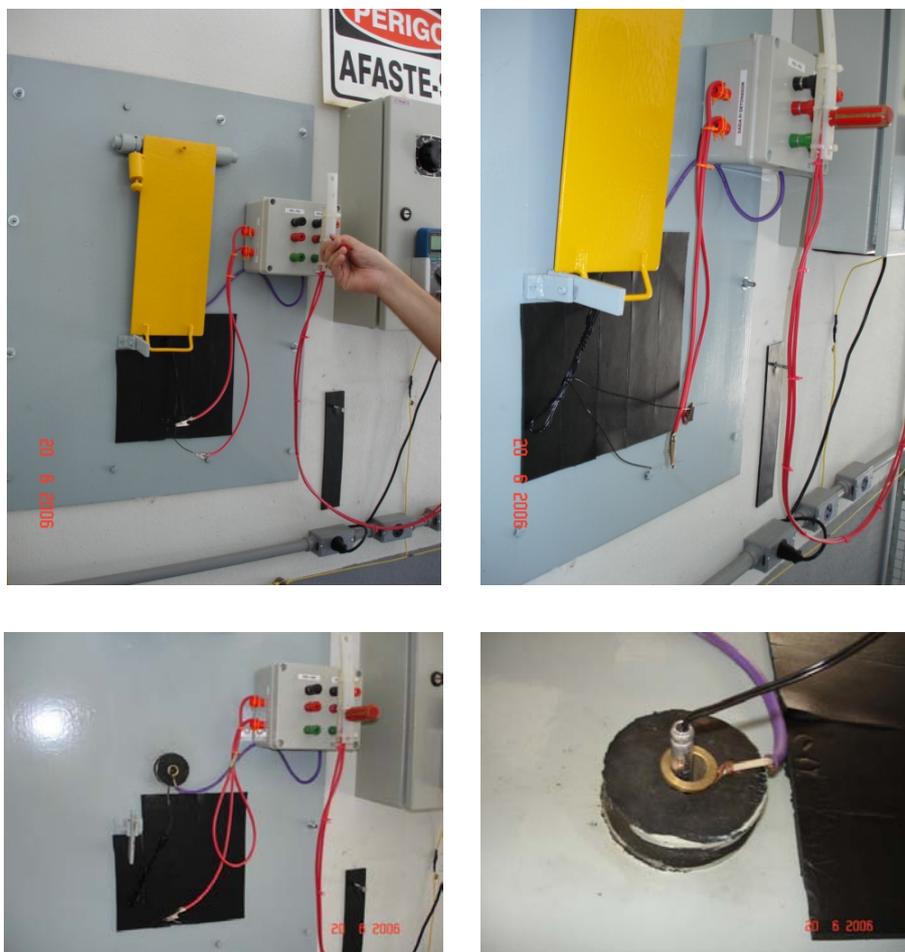
Figura 8 - Teste segundo a MIL-DTL-2365-D

(a) Parte Superior – Teste fio para fio; (b) Parte Inferior – Teste fio para estojo.

Nos testes realizados não ocorreu nenhum disparo, ou seja, nenhuma rejeição foi observada nos 75 detonadores testados em ambos os testes.

O teste de segurança eletrostática segundo a MIL-DTL-2365-D simula uma descarga eletrostática que pode ser acumulada em uma pessoa, sendo um teste que se destina a segurança de manuseio do detonador, e nestes testes realizados obteve-se um índice de 100% de aprovação, o que representa uma tendência a ser considerada, pois representa a segurança de manuseio do detonador. Entretanto deve-se recordar que só se deve considerar seguro o detonador que passou no teste.

- Diferentemente do apresentado, observou-se a possibilidade de os detonadores antigos apresentarem segurança eletrostática segundo a MIL-DTL-2365-D. Em nenhum dos 75 detonadores testados houve sequer uma falha;
