ASPECTOS FRACTOGRÁFICOS DO COMPÓSITO CARBONO IM7/EPÓXI M21 SUBMETIDO À SOLICITAÇÃO ESTÁTICA DE DELAMINAÇÃO EM MODO I

FRACTOGRAFIC ASPECTS OF CARBON IM7/EPOXY M21 COMPOSITE SUBMITTED TO MODE I DELAMINATION UNDER STATIC LOAD

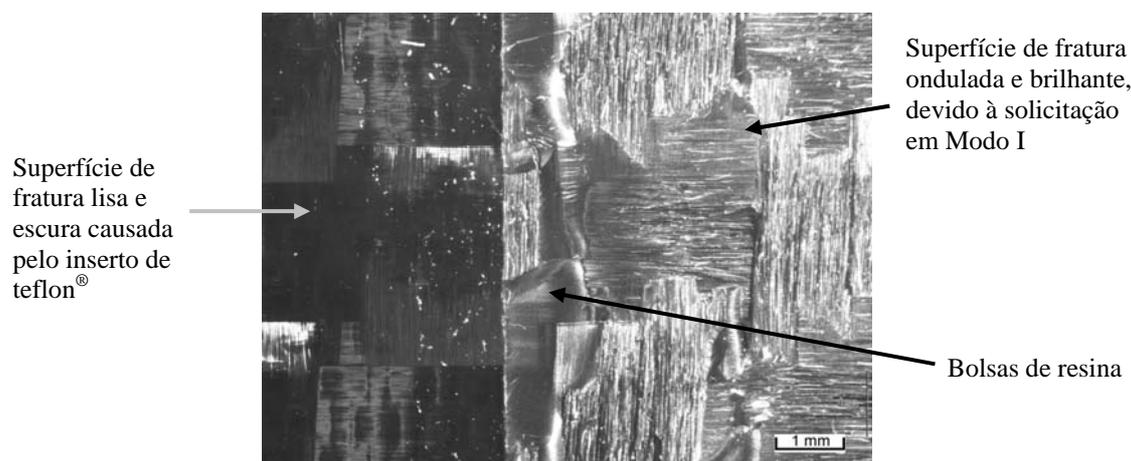
Em sendo assim, a Fig. (2) mostra com clareza uma imagem representativa das áreas ricas em resina, aqui denominadas de bolsas de resina, que se localizaram na região de transição entre o limite da falha simulada e o início da fratura interlaminar, causada pela solicitação estática de abertura do espécime. As dimensões dessas bolsas estão diretamente associadas às condições de processamento do laminado e, principalmente, da espessura do inserto de teflon®. Além disso, deve ser considerado que o conteúdo de resina das bolsas foi acrescido com a porção distribuída ao longo das regiões interlaminares entre camadas adjacentes, devido aos parâmetros de temperatura, pressão e vácuo atuantes no tempo de cura, mais a parte retida nos pequenos interstícios formados nos entrelaçamentos das mechas de fibras posicionadas próximas à extremidade do inserto.

Figura 2. Detalhe da região de transição entre o limite da fratura simulada pelo inserto de teflon® e o início da delaminação causada pela solicitação de abertura do espécime com a indicação das bolsas de resina.

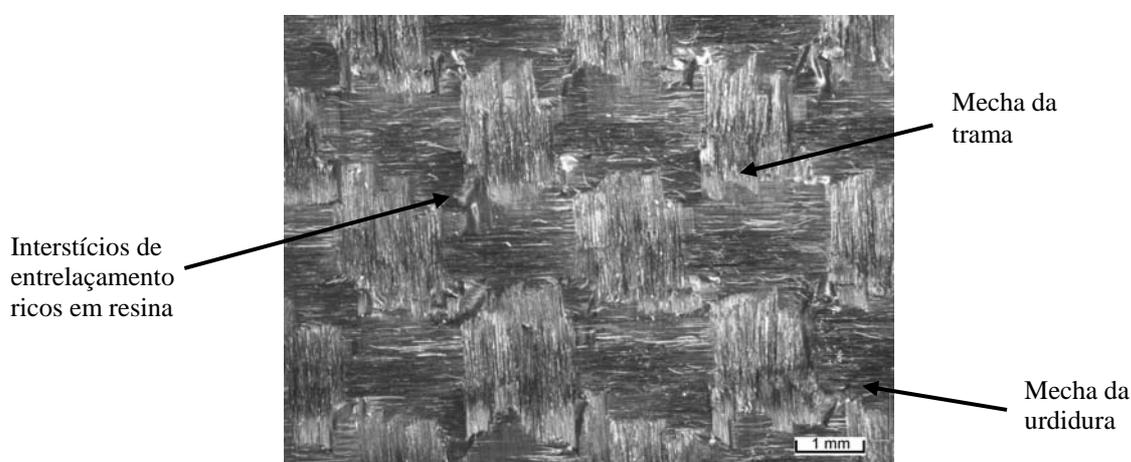
A Figura 3 mostra outra imagem representativa da superfície de fratura interlaminar em estudo, onde as mechas de fibras de carbono da urdidura passam alternadamente sob e sobre as mechas de fibras de carbono da trama no tecido *plain weave*. Nesses pontos de entrelaçamento das mechas ocorre a ondulação das fibras e a formação de inúmeros e pequenos intervalos entre as camadas adjacentes. Porém, durante a execução da cura esses intervalos foram completamente ocupados pelo fluxo de resina, formando regiões interlaminares ricas em resina e organizadas umas próximas às outras nos interstícios de entrelaçamento das mechas. Dependendo da espessura consolidada, essas regiões ricas em resina podem exercer alguma influência desfavorável nas propriedades mecânicas do laminado e, por uma eventualidade, ocasionar a falha interlaminar. Uma delaminação pode facilmente ter o seu início e propagação a partir de uma região rica em resina, quer essa esteja localizada entre as camadas adjacentes ou na borda livre do laminado. Embora possam servir de locais iniciadores de falhas, as áreas ricas em resina são importantes fontes de informação sobre o processo de fratura interlaminar. Muitas vezes, o exame microscópico revela a presença de aspectos ópticos conhecidos como marcas de linhas de rio, marcas de pluma ou microfluxos texturizados na resina, que podem ser utilizados para deduzir as direções da fratura.

Figura 3. Detalhe da superfície delaminada ilustrando o entrelaçamento das mechas de fibras da urdidura e trama, interstícios de entrelaçamento ricos em resina e o aspecto ondulado da fratura em Modo I no laminado de tecido *plain weave*.

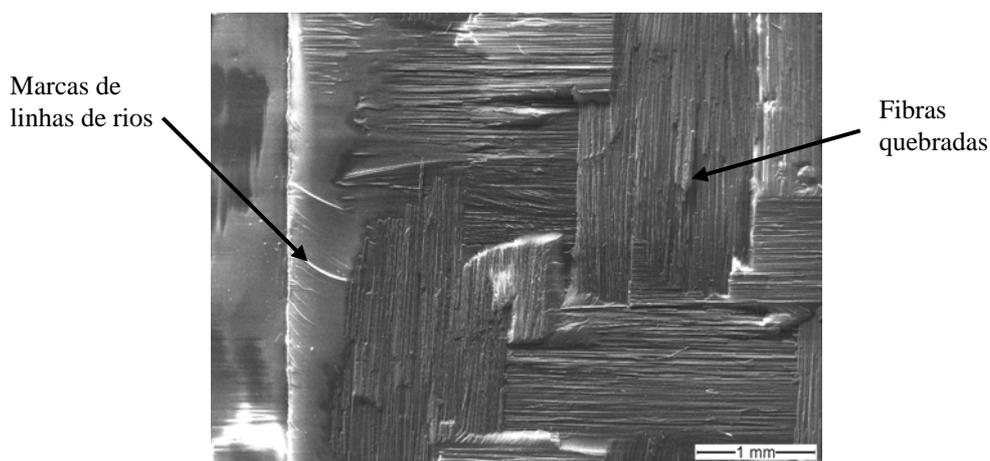
A Figura 4 mostra o início do processo de fratura do espécime a partir da região de bolsas de resina que se formaram na extremidade do inserto. Nesta imagem observa-se que a direção de crescimento e propagação da falha foi horizontal e paralela às mechas de fibras da urdidura do tecido *plain weave*. Na referida imagem pode ser visualizada a presença de marcas de linhas de rio estampadas na bolsa de resina, fibras quebradas principalmente nas mechas da trama e regiões ricas em resina situadas nos interstícios de entrelaçamento das mechas de fibras. Igualmente, esta figura mostra os indícios da deformação plástica ocorrida na resina com o deslocamento da falha, devido à matriz epóxi ser modificada com a adição de agentes tenacificantes de matriz termoplástica, para melhorar a resistência à delaminação do compósito.

Figura 4. Superfície de fratura típica do Modo I com exemplos de marcas de linhas de rios nas bolsas de resina, fibras quebradas e deformação plástica da resina.

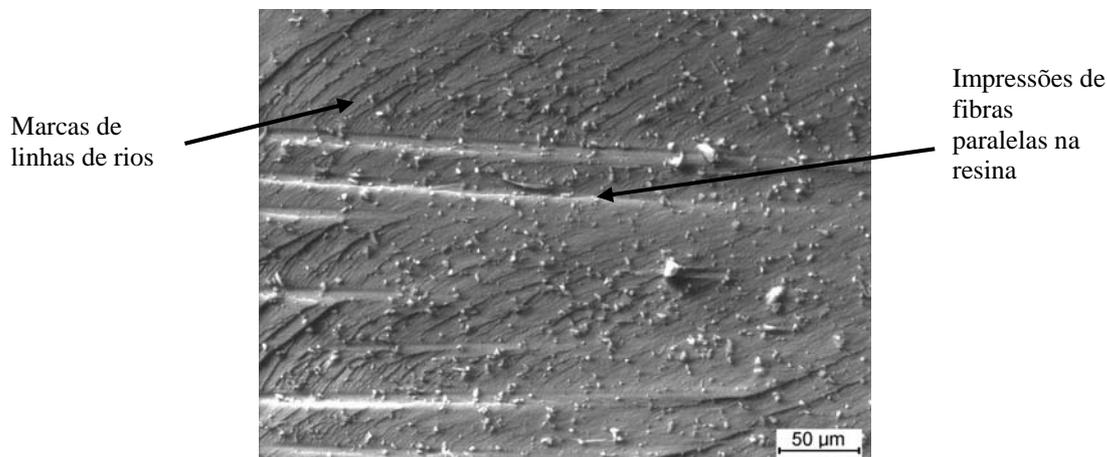
Os aspectos fractográficos denominados de marcas de linhas de rios são arestas de fratura desenvolvidas pela unificação progressiva e em ângulo de diversos pares de planos, muito pequenos e desordenados, que ocorrem na propagação da falha na forma de afluentes de rios e, finalmente, convergindo em uma trinca (Purslow, 1986 e Greenhalgh, 2009). Exemplos de início múltiplo e crescimento de marcas de linhas de rios podem ser observados na imagem apresentada na Fig. (5). Nesta imagem, início e reinício de várias marcas de linhas de rios ocorrem a partir de impressões de fibras paralelas, posicionadas em sentido longitudinal à superfície da amostra e interligadas por pequenos segmentos de linhas inclinadas orientadas em diferentes ângulos. Cada segmento de linha inclinada representa a pequena distância entre dois planos vizinhos, separados pela propagação da frente de delaminação. Assim, a direção de propagação da falha pode ser determinada pela representação das pequenas ramificações de rios que afluem para um grande rio. Simbolicamente, a direção de confluência dos rios ocorre do lado esquerdo para o lado direito da figura que é o sentido induzido no teste para a propagação da frente de delaminação.

Figura 5. Início múltiplo e crescimento de marcas de linhas de rios a partir de impressões de fibras paralelas na resina.

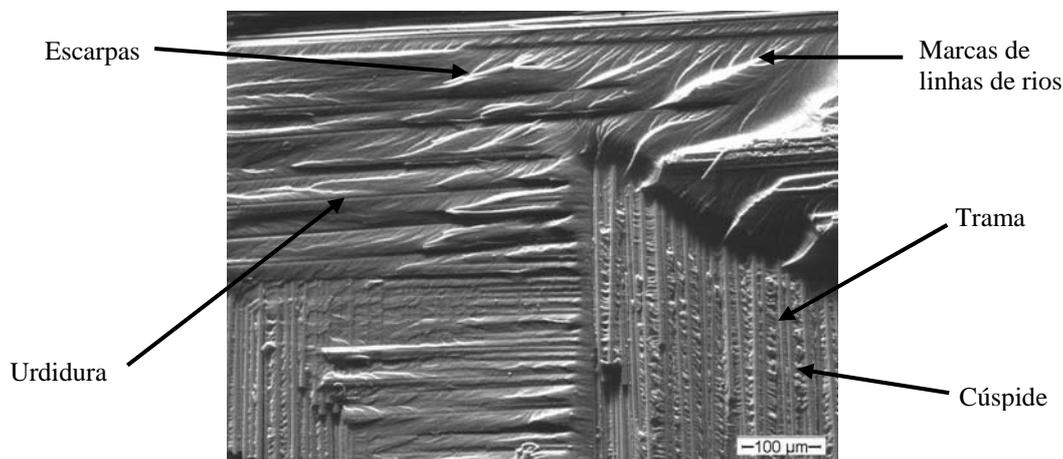
Mais aspectos característicos da superfície de fratura do espécime DCB podem ser visualizados na morfologia ilustrada na Fig. (6), onde a direção de crescimento e propagação da frente de delaminação está indicada da direita para a esquerda, devido ao posicionamento da amostra na captura de imagens. Em sendo assim, esta imagem revela a mecha da urdidura mostrando aspectos de extensas marcas de linhas de rios e escarpas, enquanto que a mecha da trama apresenta os aspectos de cúspides. As marcas de linhas de rios se desenvolveram naturalmente a partir das escarpas e da convergência de planos de trinca ao passo que, as escarpas são originárias do processo de fratura da resina. Na formação das escarpas, múltiplas fraturas foram iniciadas ao longo da frente da trinca e se propagaram em vários planos levemente diferentes e na seqüência convergiram em um único plano. Este tipo de aspecto fractográfico tem tendência a iniciar e interromper o próprio crescimento na superfície de dois planos de fibras adjacentes, formando uma fase afiada na resina entre esses planos. Este tipo de aspecto é observado com predominância na superfície de fratura de laminado submetido a cargas em Modo I, porém o seu alinhamento não fornece informações consistentes sobre a direção de crescimento da falha, conforme menciona a literatura (Purslow, 1986 e Greenhalgh, 2009).

Também podem ser visualizadas na morfologia apresentada na Fig. (6), lamelas inclinadas de resina em uma direção constante na mecha da trama, denominadas de cúspides. A presença de cúspides ao longo da trama é causada por impulsos das cargas aplicadas na superfície das fibras durante o processo de abertura do espécime, induzindo ao cisalhamento interlaminar transversal na interface fibra/resina. A formação parcial de cúspides na trama, onde a resistência ao crescimento da delaminação é consideravelmente maior, justifica o aumento da tenacidade à fratura observada nos laminados de tecidos. A ausência total de cúspides e a presença de marcas de linhas de rios na direção da urdidura, são características típicas da fratura em Modo I. A diferença na morfologia entre as mechas da urdidura e trama proporciona meios para a dedução da direção de crescimento da falha total do compósito (Purslow, 1986 e Greenhalgh, 2009).

Figura 6. Detalhe da fratura em Modo I na fronteira entre as mechas da urdidura e trama mostrando os aspectos de escarpas e marcas de linhas de rios na urdidura e a formação de cúspides na trama.

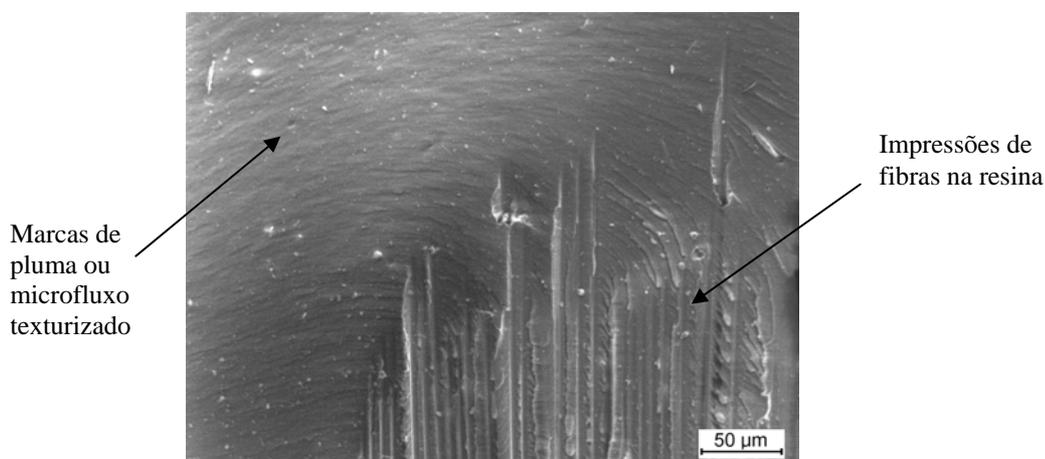
Outro aspecto fundamental observado na superfície de fratura analisada são as marcas de plumas ou microfluxos texturizados, mostrado na Fig. (7). O exame dessa morfologia revela que próximo às impressões de fibras da trama, ocorre o início e a propagação de uma textura plana e muito fina, formando sucessivas linhas de fluxo, que se curvam. Essas linhas de fluxo têm a origem em uma linha de centro imaginária, quando diversas microtrincas caminham para frente em planos levemente diferentes, formando um modelo com aspecto de pluma ou microfluxo texturizado. Tem sido postulado que esse modelo indica que a fratura progride em forma de ponta de dedo nas diversas frentes de trincas curvas que se manifestam. Porém, o progresso destas frentes de trincas pode causar pequenas perturbações no plano de fratura, necessárias para a convergência em marcas de linhas de rios. Enquanto a fratura avança, os planos mais distantes convergem para a direção de confluência das marcas de linhas de rio, dando uma clara indicação da direção de propagação da trinca local (Purslow, 1986 e Greenhalgh, 2009). Deve ser notado que o crescimento da trinca local inferido como marcas de pluma ou microfluxo texturizado, acontece a partir das marcas de fibras retidas na resina e a direção de crescimento da frente de delaminação ocorre da esquerda para a direita da imagem.

Figura 7. Detalhe da fratura de uma grande bolsa de resina com modelo de pluma ou microfluxo texturizado entre as impressões de fibras paralelas.
