MEDIÇÃO DE VIBRAÇÕES EM ANÉIS DISTRIBUIDORES DE TURBINAS KAPLAN

Resumo As unidades geradoras da Usina Hidrelétrica de Coaracy Nunes no Amapá passaram por um processo de repotenciação no ano de 2003. Desde então as máquinas 1 e 2 vêm apresentando um histórico de falhas peculiar em seus pinos de cisalhamento. Estes pinos de cisalhamento encontram-se no sistema de posicionamento das pás diretoras do distribuidor, servindo como dispositivo de segurança. As falhas dos mesmos causam grandes prejuízos econômicos e para o fornecimento de energia elétrica do estado. Este trabalho concentra-se em descrever o problema, mostrando um breve histórico de falhas dos pinos de cisalhamento, fazendo um estudo de caso. O trabalho descreve também a campanha de medição realizada para uma análise experimental do problema via monitoração da vibração. São descritos a instrumentação e o procedimento utilizados. Os dados obtidos na campanha de medição foram analisados e complementados com simulação numérica e análise modal. O procedimento de medição e as análises dos dados foram comparados com estudos anteriores, realizados dentro da parceria com a ELETRONORTE para avaliação das possíveis causas das falhas.

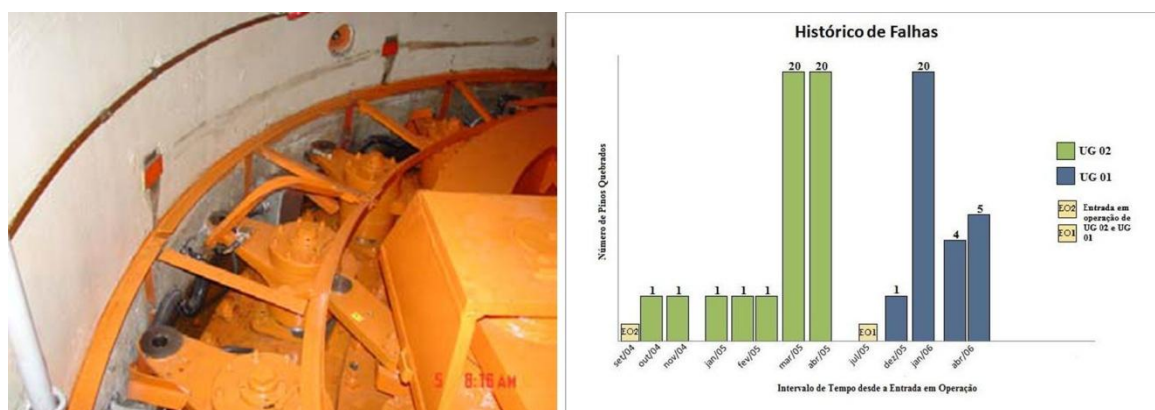
As falhas na máquina #2 começaram quinze dias após a reentrada das máquinas em operação comercial. Desde então a ocorrência das falhas permaneceram até que em maio de 2005 ocorreu a falha dos 20 pinos de cisalhamento da máquina #2. Após este evento, todos os pinos foram trocados, contudo, decorrido um mês desde a troca dos pinos houve outro evento de falha generalizada. Deste modo oito meses depois da entrada em operação, foram contabilizadas 45 falhas na máquina #2.

A máquina #1 teve comportamento semelhante, pois, o primeiro evento de falha ocorreu em dezembro de 2005 cinco meses após a sua entrada em operação. O pino danificado foi trocado e quinze dias depois ocorreu falha de todos os vinte pinos de cisalhamento da unidade #1. Após substituição dos pinos, as falhas voltaram a ocorrer meses depois. Primeiramente, em abril de 2006, foi notificada a quebra de 4 pinos. Quatro dias após a substituição dos mesmos, houve a ocorrência de nova falha em 5 pinos, sendo que 4 em posição parecida com a que quebraram anteriormente. A fig. 2 mostra fotos dos estragos causados pela falha de 20 pinos simultaneamente e fig. 2 mostra um histórico de falhas indicando o número de pinos quebrados em cada acidente.

Figura 2. Foto mostrando a falha de 20 pinos de cisalhamento (esquerda) e um histórico de Falhas das Unidades 01 e 02 (direita).

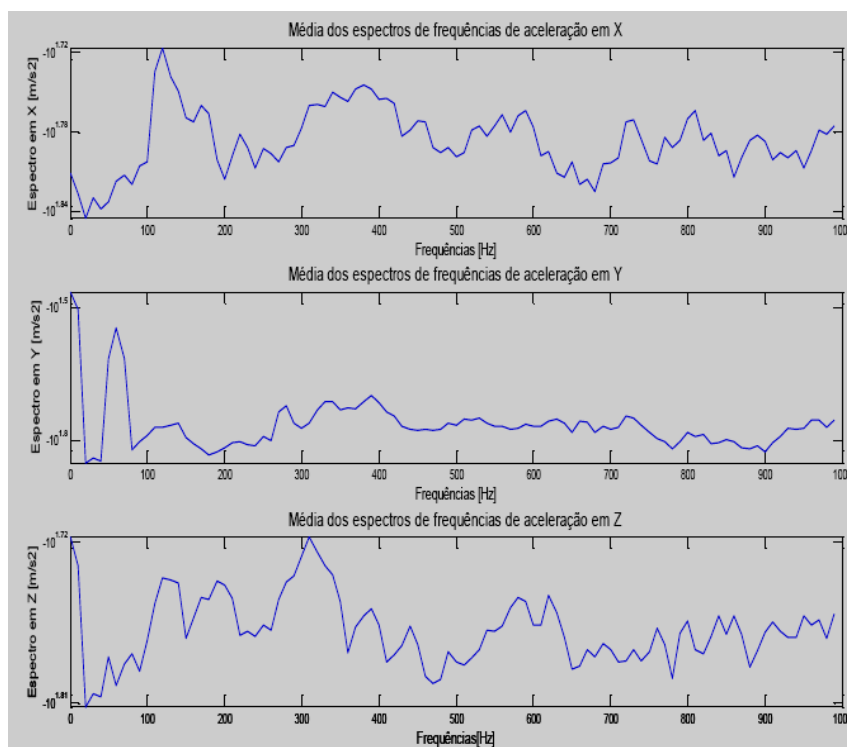
Em seguida foram plotados gráficos com os dados experimentais obtidos no domínio da frequência, ver fig. 7. Observando-se o espectro de frequência vê-se que entre a frequência de 300 Hz e 400 Hz valores maiores de vibração. É justamente neste intervalo que a simulação numérica feita no ANSYS™ calculou a frequência natural do primeiro modo de vibração. A excitação deste modo se dá devido ao gradiente de pressão da passagem da água nas pás do rotor, de acordo com Lacemon, 2008.

Figura 7- Gráficos de espectro de frequência das três direções x, y e z.

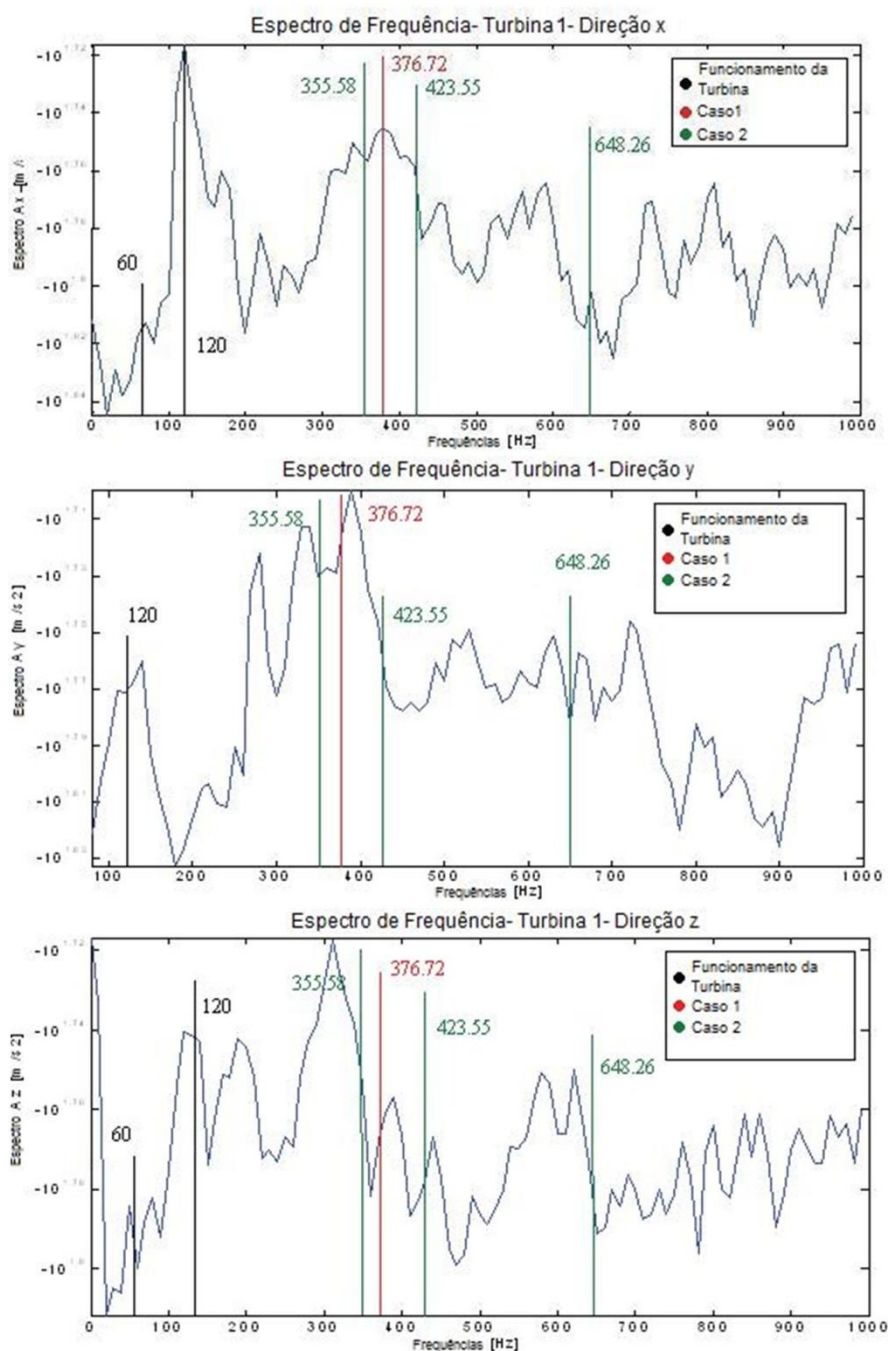
Figura 8. Espectros de Frequência da turbina nas direções x, y e z.

Os gráficos de espectros de frequência da fig. 8, que foram obtidos numericamente mostram que há alguns picos em torno das frequências naturais, o que indica que a estrutura pode estar sendo excitada em algumas frequências que são próximas das naturais. Nos três gráficos de espectro de frequência, os pontos de maior amplitude de vibração estão localizados perto das frequências de 376,72 Hz, do caso 1, e 355,58 Hz, do caso 2, o que leva a crer o primeiro modo de vibração está sendo mais excitado que outros quatro modos calculados. Nos gráficos na direção x, y e z, as amplitudes localizadas perto do primeiro modo, podem indicar esforço de flexão e axial no pino devido a uma excitação do primeiro modo de vibração, pois, a estrutura está vibrando em frequências muito próximas às frequências naturais calculadas no software ANSYS e porque valores de vibração medidos que estão nas direções x e y são direções que sugerem a presença de carregamentos dinâmicos perpendiculares à direção axial do pino de cisalhamento e as vibrações na direção z sugerem um carregamento axial no pino de cisalhamento, ver fig. 6. Esses resultados não indicam que esteja ocorrendo ressonância, mas que o sistema tende a vibrar de modo a forçar os pinos em flexão.
