## **ANÁLISE DA FRATURA DE UM ROLO MOTRIZ DE CORREIA TRANSPORTADORA**

**VI CONGRESSO NACIONAL DE ENGENHARIA MECÂNICA**  
**VI NATIONAL CONGRESS OF MECHANICAL ENGINEERING**  
**18 a 21 de agosto de 2010 – Campina Grande – Paraíba - Brasil**  
*August 18 – 21, 2010 – Campina Grande – Paraíba – Brazil*

## **FRACTURE ANALYSIS OF A BELT CONVEYOR DRIVING ROLLER**

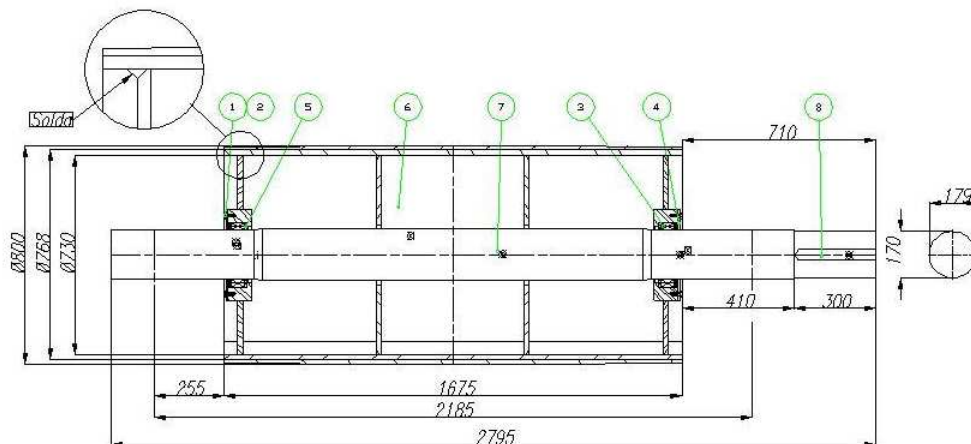
Figura 5. Rolo motriz e suas dimensões (2009).

O estudo proposto foi o de executar a análise das tensões geradas entre a junção dos discos com a carcaça, conforme representado na Fig. (5). O rolo foi colocado em funcionamento em campo, e após um ano de trabalho, este rompeu na região da solda indicada na Fig. (5). Utilizou-se o processo MIG/MAG para a confecção da solda. Abaixo, verifica-se a montagem original do sistema na Fig. (6), bem como o local em que ocorreu a falha, conforme a Fig. (7).

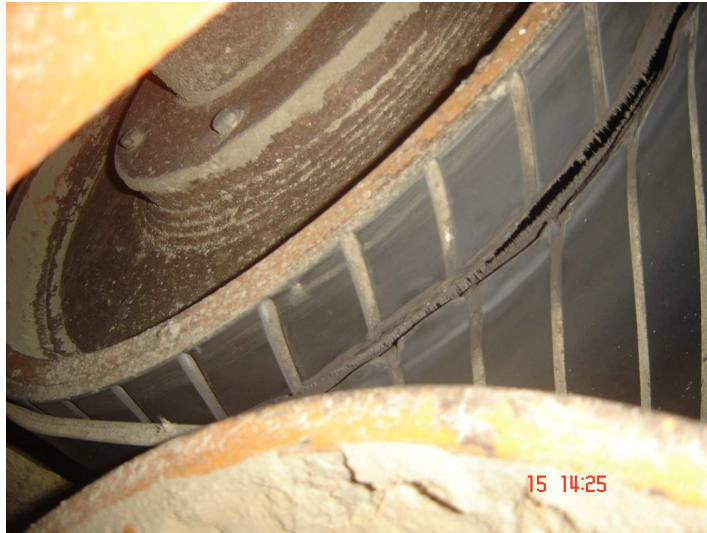
Figura 7. Detalhe da região onde ocorreu a falha no rolo motriz (2009).

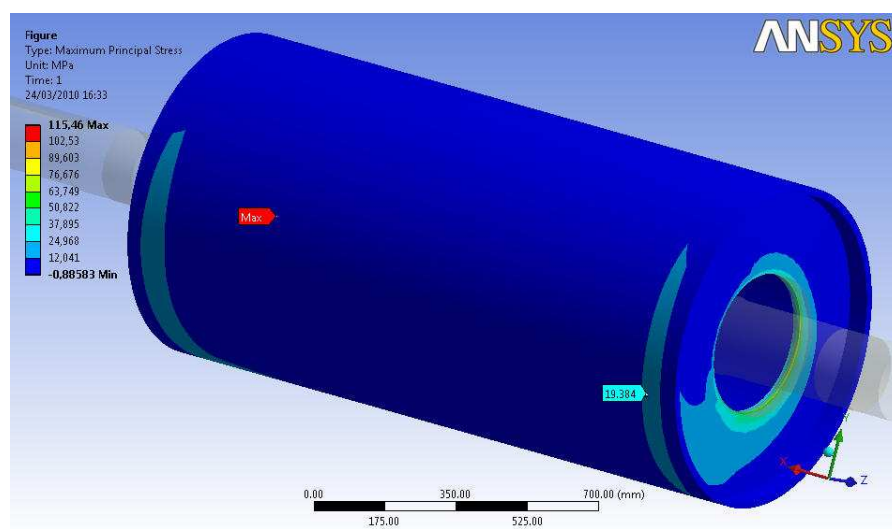
Na Fig. (9) e na Fig. (10), verificam-se as tensões máximas principais geradas na carcaça e disco, respectivamente. Pode-se observar que a tensão máxima ocorrida na carcaça foi de  $19.38MPa$  e no disco de  $16.22MPa$ , pontos de tensões máximas estes na mesma região onde rompeu o tambor, na região da solda.

Figura 9. Tensões máximas principais na carcaça, mostrando o ponto de tensão máximo no local onde rompeu o rolo motriz, na região de solda (2009).

Como as tensões máximas principais obtidas foram  $19.38MPa$  e  $16.22MPa$ , as quais são menores que o limite de fadiga corrigido ( $70.6MPa$ ), e o limite de fadiga para vida infinita em estrutura não tubular submetida à vida infinita ( $69MPa$ ) foi maior que os valores das tensões flutuantes encontrados na região que o componente falhou, conclui-se que a falha não ocorreu por fadiga, talvez pela presença de algum tipo de descontinuidade, como um trinca nucleada pré-existente, resultante de possíveis problemas na fabricação ou manutenção do rolo motriz. Se este fosse o caso, um novo estudo deverá ser feito, utilizando para análise a mecânica elástica linear da fratura e analisar a taxa de crescimento da trinca.

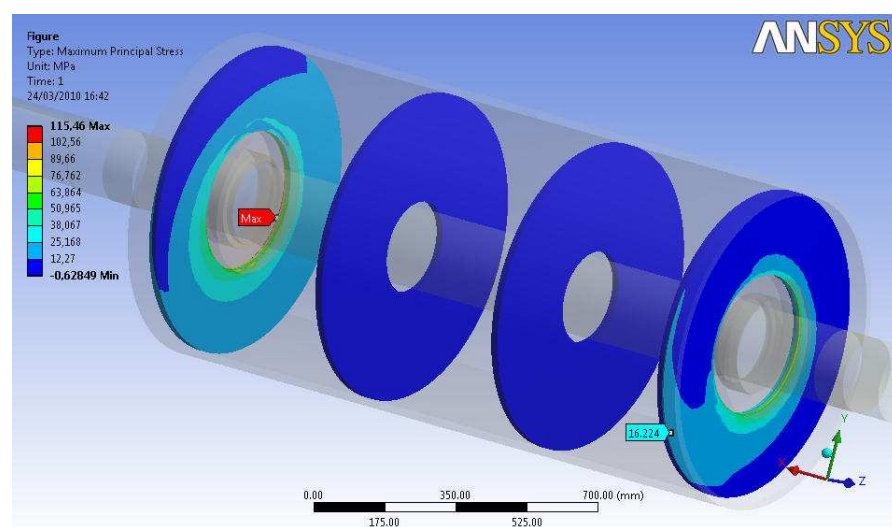
Figura 10. Tensões máximas principais no disco, mostrando o ponto de tensão máximo no local onde rompeu o tambor, na região de solda (2009).

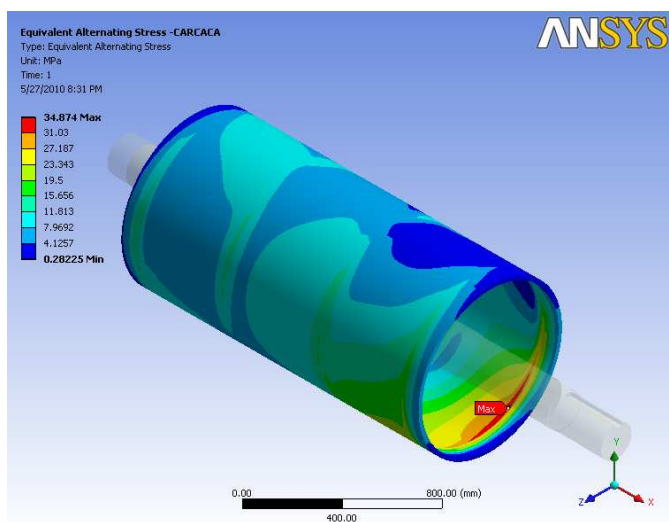
Na Fig. (11), verificam-se as tensões flutuantes na carcaça do rolo motriz, na Fig. (12), as tensões flutuantes nos discos do rolo motriz, e na Fig. (13) as tensões flutuantes no conjunto completo do rolo motriz. Os maiores valores de tensões flutuantes, no caso dos discos e do conjunto completo, ocorrem próximos a região de contato dos discos com o eixo, longe da região onde ocorreu a fratura, no caso, no outro extremo de um dos discos mais externos, em contato direto com a carcaça.

De acordo com a norma AWS D1.1, o tipo de montagem do conjunto rolo motriz e eixo na estrutura da correia transportadora é da categoria de tensão C, para conexões não tubulares submetidas a cargas cíclicas, em que a junta soldada é de ângulo, com os esforços transversais em relação ao filete. O ponto mais suscetível à falha seria na margem do filete do metal de base, ou seja, na margem do rolo motriz com o filete do metal de solda depositado. Pela norma AWS D1.1, o limite de fadiga para vida infinita  $F_{th}$  em estrutura não tubular submetida a vida infinita, com categoria de tensão C, é de  $69MPa$ . Pelos resultados obtidos das tensões flutuantes, verifica-se que estes estão abaixo do valor limite que o componente deve ter para uma vida infinita.

Figura 11. Máximas tensões flutuantes na carcaça do rolo motriz (2009).

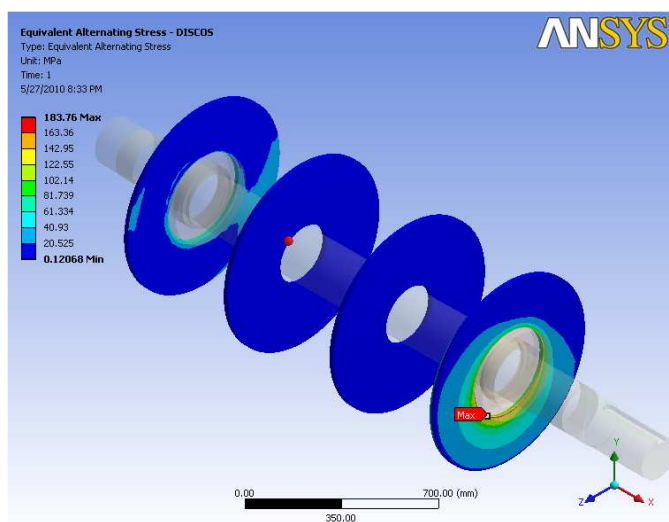
Figura 12. Máximas tensões flutuantes nos discos do rolo motriz (2009).

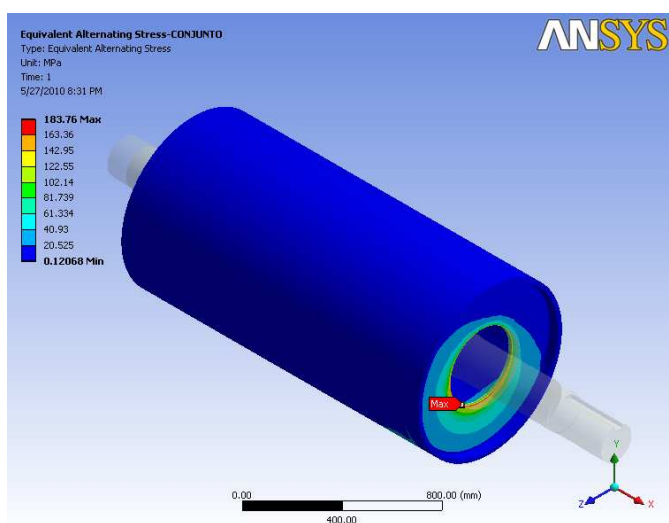
Figura 13. Máximas tensões flutuantes no conjunto completo, carcaça e discos, do rolo motriz (2009).
