VI CONGRESSO NACIONAL DE ENGENHARIA MECÂNICA
VI NATIONAL CONGRESS OF MECHANICAL ENGINEERING
18 a 21 de agosto de 2010 – Campina Grande – Paraíba - Brasil
August 18 – 21, 2010 – Campina Grande – Paraíba – Brazil

ANÁLISE DE FALHA DE UM PINO DE FIXAÇÃO DO ÊMBOLO DE UMA MÁQUINA DESENFORNADORA DE COQUE

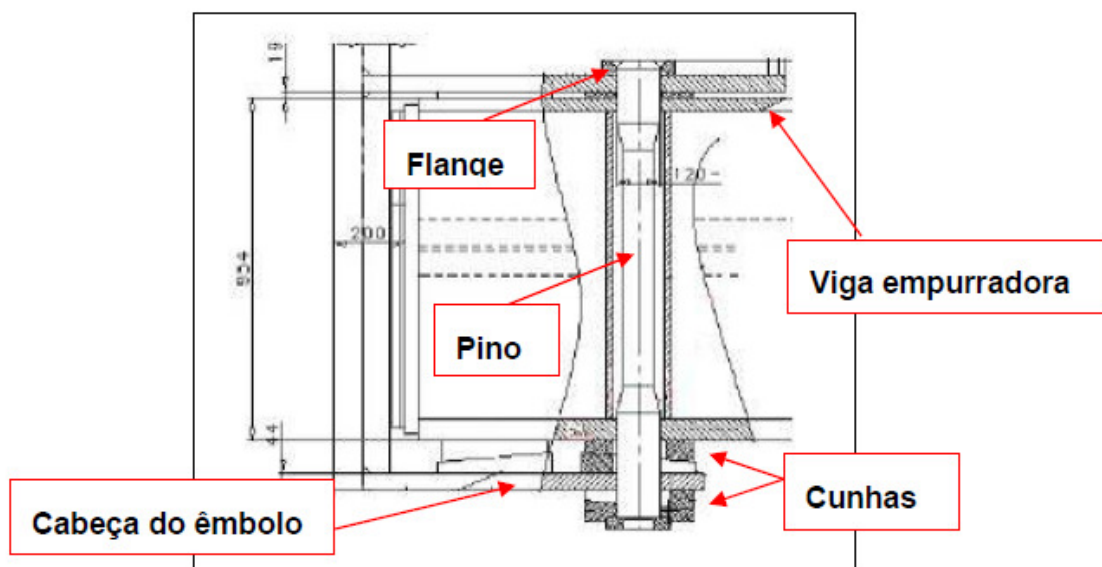
Figura 2. Detalhe da montagem do pino no conjunto do êmbolo.
Fonte: Arquivos da Usina Siderúrgica.

A Figura (2) mostra o detalhe do pino montado na viga empurradora e na cabeça do êmbolo. É possível observar que a fixação do pino é feita através de um flange na parte superior e de cunhas na parte inferior. Essas cunhas eliminam as folgas entre as partes, e tracionam o pino. As cunhas também têm a função de absorver as cargas de flexão geradas no desenformamento e transmiti-las para a viga empurradora, evitando que as mesmas sejam transmitidas para o pino, que é mais sensível a essas cargas.

- Alterar o projeto do conjunto, melhorando o sistema de fixação dos componentes, para evitar a transferência de cargas de flexão para o pino;
- Eliminar ou reduzir a redução de diâmetro do pino entre os pontos de fixação, flange e cunhas, conforme mostra a Fig. (2). O objetivo é eliminar ou reduzir a concentração de tensão, isto evitaria ou reduziria a chance de haver fratura por fadiga;
- Modificar o material do pino de fixação da cabeça do êmbolo. A alteração do material do pino permite selecionarmos um material com melhor resistência à fadiga e melhor tenacidade à fratura.

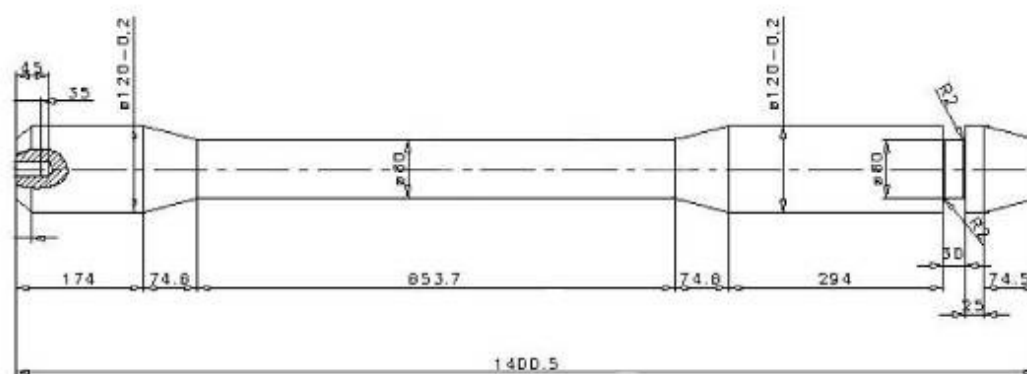
Figura 3. Pino de fixação da cabeça do êmbolo na viga empurradora.
Fonte: Arquivos da Usina Siderúrgica.

A Figura (3) mostra o desenho do pino, com suas principais medidas. É possível observar que há mudanças de seção, que são pontos de concentração de tensão, fator preocupante quando há cargas de flexão. Segundo informações do pessoal de manutenção do equipamento, essa mudança de seção serve para facilitar a montagem do pino. Também podemos observar que o flange é separado do pino, sendo unidos através de solda.

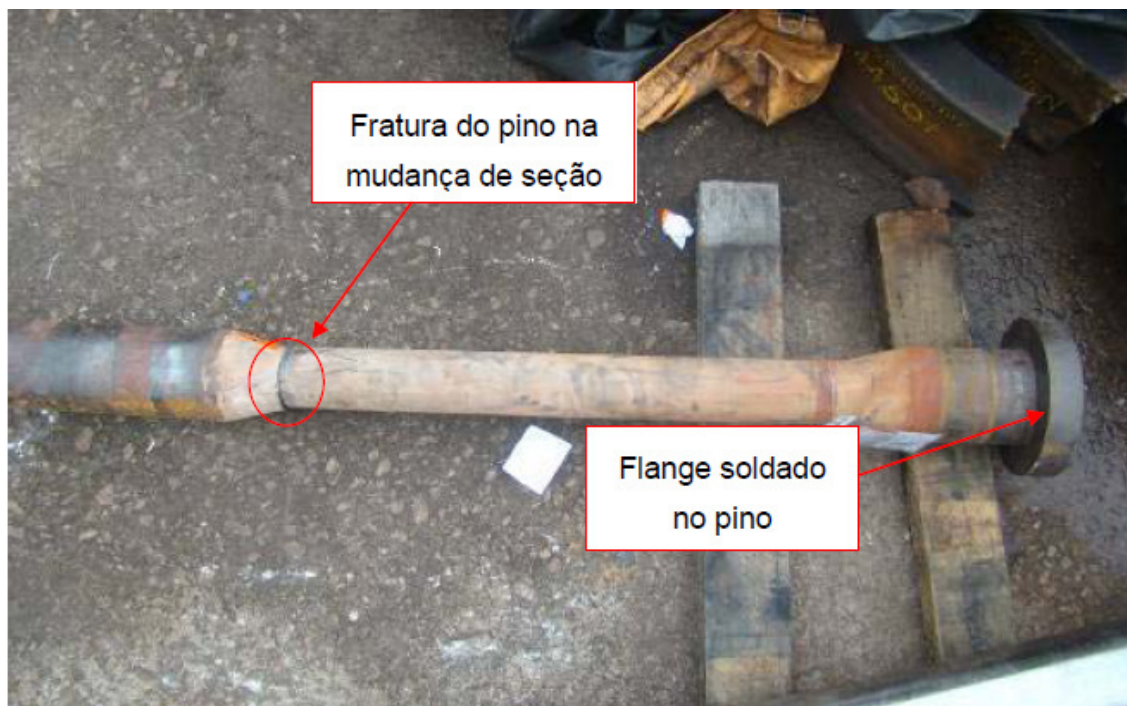
Figura 5. Pino fraturado enviado para análise.

Na análise visual da Fig. (5) observa-se que a fratura ocorreu na mudança de seção, região de concentração de tensões. Essa região é a mais susceptível à fratura. Observa-se também o flange soldado no pino.

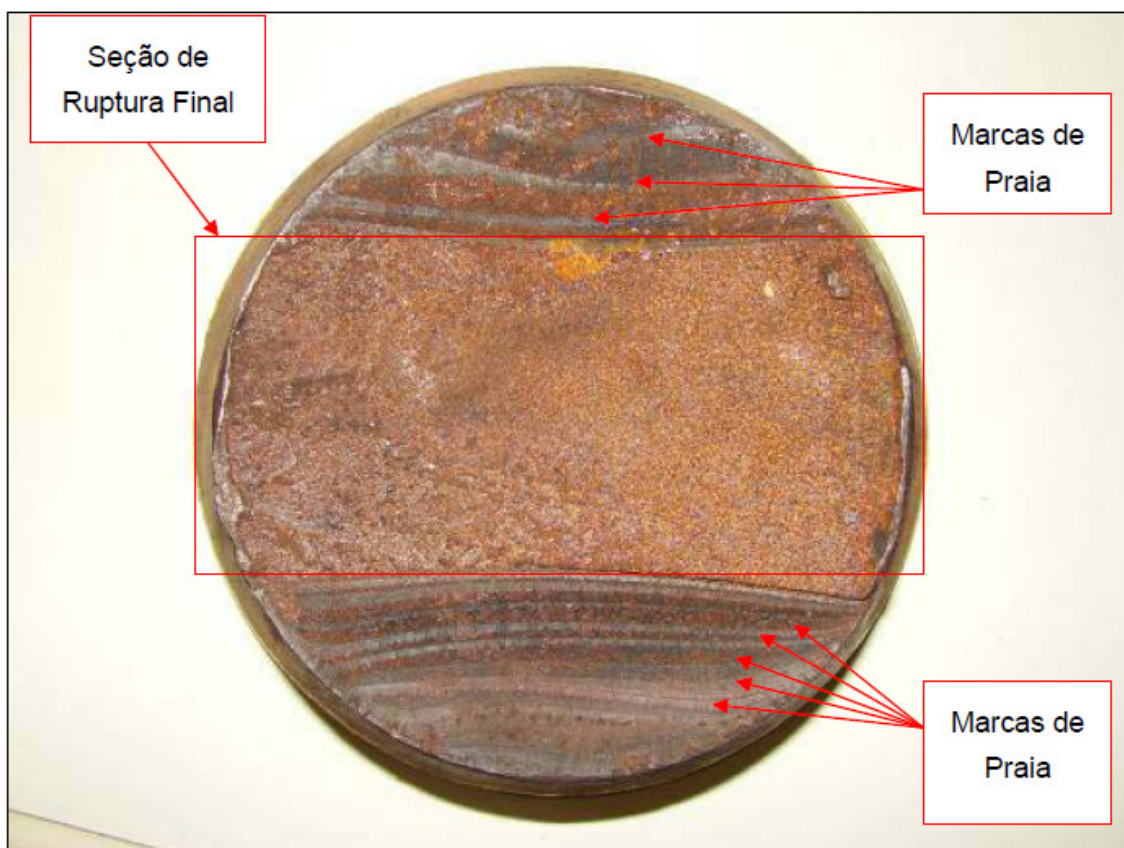
Figura 6. Superfície de fratura do pino.

A Figura (6) mostra a seção de fratura do pino. Percebe-se que a falha tem características de fratura por fadiga devido à flexão reversa com concentração de tensão moderada e carga de alta intensidade (ASM Metals Handbook, Volume 11, 2002; ASM Metals Handbook, Volume 12, 1992). Isso é observado devido à presença de *marcas de praia* nos dois lados e seção de ruptura final no centro da peça de cerca de 50% da área total do pino (Godefroid, 2005). Não foi observada corrosão na superfície do pino, nem qualquer marca que pudesse indicar algum tipo de impacto que pudesse funcionar como concentrador de tensão e iniciador da fratura. Assim, após análise visual e dos desenhos, a principal hipótese levantada foi a de fratura por fadiga devido à flexão reversa. Essa linha de investigação será seguida nas etapas seguintes.

Com base nas observações realizadas, podemos concluir que o pino de fixação da cabeça do êmbolo da MDC falhou por fadiga devido à flexão reversa, em região de média concentração de tensão e carga de alta intensidade (altas tensões nominais). A principal evidência que permite essa conclusão é o aspecto macroscópico da fratura (ASM Metals Handbook, Volume 12, 1992). O mecanismo de fadiga foi causado pelo afrouxamento das cunhas de fixação do conjunto, que levou a transferência dos esforços de flexão para o pino, esforços esses não previstos no projeto. Dessa forma, a causa raiz da falha é o afrouxamento das cunhas de fixação do pino no conjunto.

No caso da alteração de material, recomendamos a troca do material do aço de SAE 1045 para SAE 4140, na condição temperado e revenido. A Tab. (3) mostra o limite de resistência e a tenacidade à fratura dos aços SAE 1045 e SAE 4140. O SAE 4140 possui mais resistência mecânica e maior tenacidade à fratura que o SAE 1045. Dessa forma, a trinca de fadiga demorará mais tempo para se iniciar e propagar, garantindo assim menor possibilidade de falha do componente. Vale observar que os valores do SAE 4140 são para a condição de temperado e revenido, que é a condição mais usual desse tipo de aço (ASM Metals Handbook, Volume 20, 1997).

Além da troca do material, outra recomendação importante é aumentar a frequência de inspeção do conjunto, com o objetivo de identificar e corrigir as folgas das cunhas no menor tempo possível, evitando assim um menor período de exposição do pino às cargas de flexão causadas por essa folga. Como não há como estimar o tempo em que as outras máquinas operaram com as cunhas de fixação folgadas, é recomendado a troca preventiva dos pinos das mesmas, para evitar que a mesma falha ocorra nas outras MDC's.

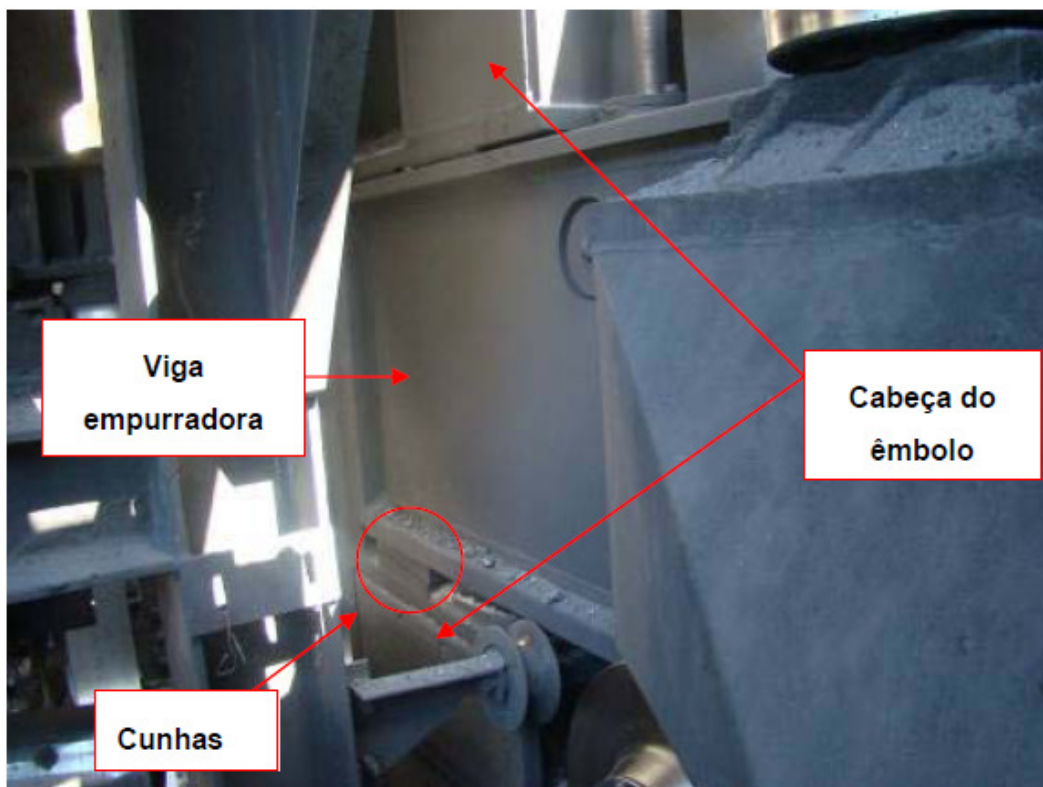
Figura 7. Cabeça do êmbolo montada na viga empurradora.

Durante a visita, o inspetor da área informou que frequentemente ocorre acúmulo de sedimentos (grafite) nas paredes do forno, e que esses sedimentos são retirados pelo êmbolo da MDC, causando assim esforços não previstos no projeto. Também foi possível observar que há folgas nas cunhas de fixação do pino. Esse fato é muito relevante para a análise, já que essas folgas fazem com que o pino absorva as cargas de flexão geradas no desenformamento, sendo que o mesmo não foi projetado para sofrer esse tipo de carregamento. A Fig. (7) mostra a cabeça do êmbolo montada na viga empurradora. O pino que falhou passa por dentro da viga e da cabeça, sendo fixado pelas cunhas, que também são mostradas na figura.

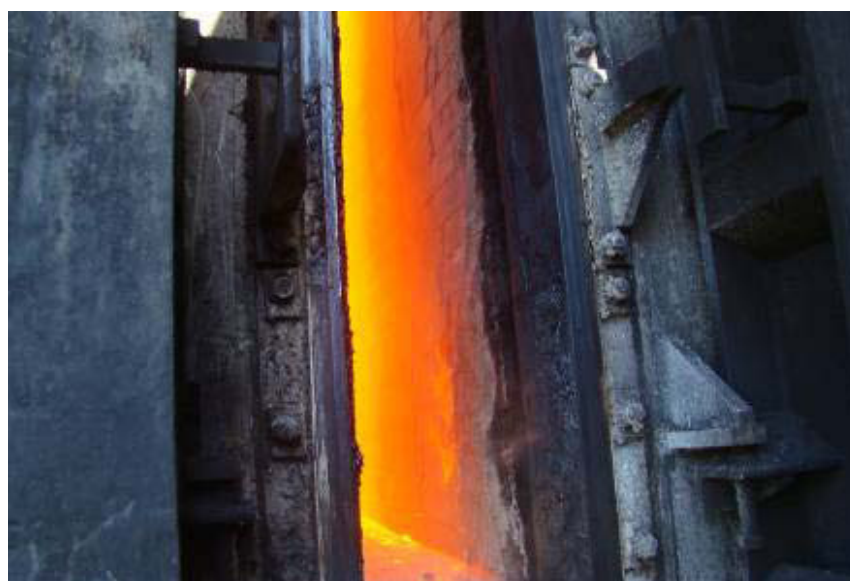
Figura 8. Porta de entrada de um forno da coqueria.

A Figura (8) mostra a entrada do forno, onde é possível observar a presença de material aderido à parede, o que causa esforços no conjunto não previstos no projeto. Esse material contribui para o aumento das cargas de flexão na cabeça do êmbolo. Como as cunhas que fixam a cabeça encontravam-se folgadas, esse esforço de flexão era transmitido para o pino. Isso reforça a hipótese de falha por fadiga devido à flexão reversa.

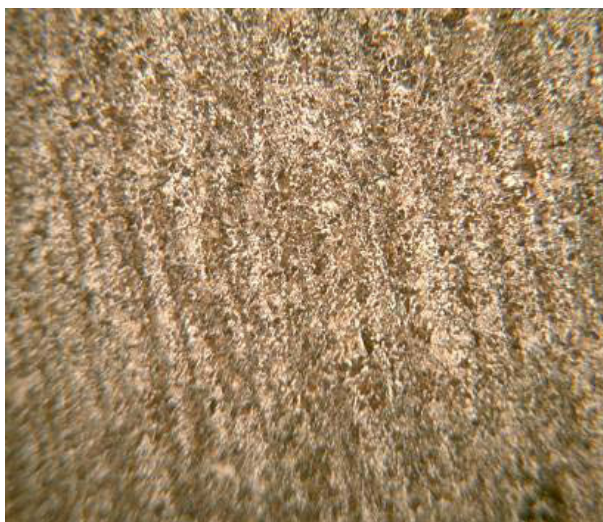
Figura 9. Microestrutura do pino fraturado (aumento 50x).

A microestrutura das amostras do pino foi observada tanto na seção transversal quanto na longitudinal. Na seção longitudinal, com aumento de 50 vezes, observa-se que os grãos estão alinhados em uma direção, conforme mostra a Fig. (9). Esse alinhamento indica que o material foi forjado antes de ser usinado, que é a melhor forma de fabricar peças desse tipo para obtenção de propriedades mecânicas superiores.

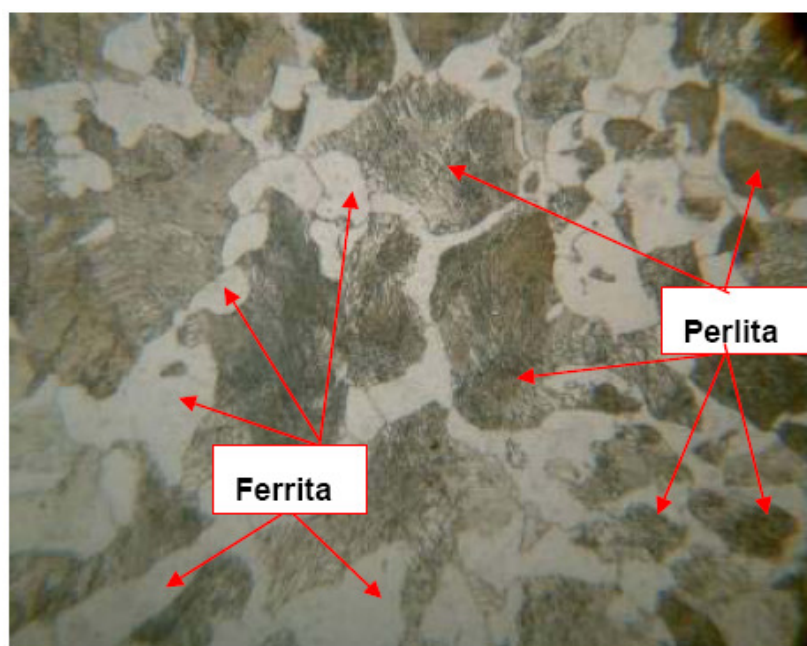
Figura 10. Microestrutura do pino fraturado (aumento 1000x).

Na seção transversal, utilizando um aumento maior (1000 vezes), observa-se que a microestrutura é composta de ferrita (parte clara) e perlita lamelar (parte escura), que é a microestrutura esperada para este tipo de aço. Isso pode ser observado na Fig. (10).
