# INFLUÊNCIA DA COMPOSIÇÃO QUÍMICA E DAS CONDIÇÕES DE PROCESSAMENTO SOBRE A RESISTÊNCIA A CORROSÃO EM ROTORES DE MOTOBOMBAS FUNDIDOS USANDO LIGAS AISIMg.

Este trabalho aborda a ocorrência de corrosão severa em rotores de motobombas fundidos em moldes de areia usando a liga denominada de 356 segundo a classificação da *Aluminum Association* (AA), cuja composição nominal é Al7Si0,3Mg, tendo sido investigados parâmetros relacionados com os processos de fundição e usinagem, bem como a influência de variações nas composições químicas da liga utilizada.

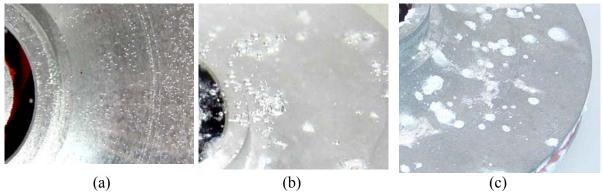
A sequência de fotos apresentada na figura 3 mostra a evolução macroscópica do desenvolvimento do processo de corrosão em amostra fundida com liga A356.1, usinada com álcool e submersa em água potável da rede para os períodos de 24 hs , 30 e 120 dias (produtos de corrosão após secagem).

De acordo com as fotos apresentadas na figura 3 pode-se observar a ocorrência de corrosão após um curto período de exposição (aproximadamente 30 dias), mesmo para o uso de uma liga com menores teores de impurezas, quando o rotor ficou imerso em água da rede (com adição de cloro), indicando que a agressividade do meio também exerce uma forte influência sobre a resistência à corrosão no caso em estudo.

Figura 3 (a) – Rotor mantido imerso em água da rede durante diferentes tempos, (a)24hs, (b) 30 dias, (c) 120 dias mostrando produtos de corrosão após secagem.

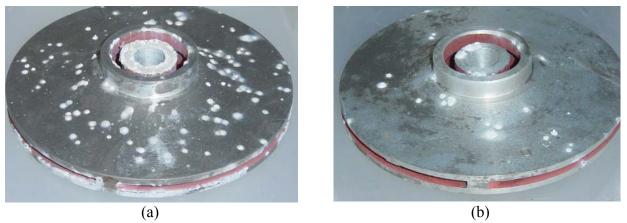
Figura 4. Rotor em liga A356 usinado com querosene e submerso em água tratada por um período de 120 dias (a) e usinado com querosene, fervido em água por 30 minutos e submerso em água tratada por um período de 120 dias (b).

De acordo com as figuras 4(a) e 4(b), pode-se observar de forma macroscópica a importância da limpeza superficial das amostras na avaliação dos resultados de um ensaio de corrosão.

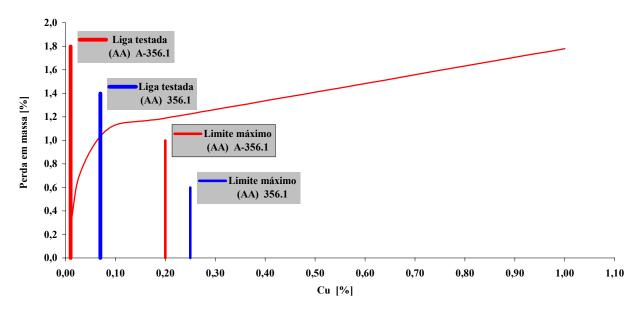
Os resultados indicam que o elemento cobre é o principal responsável pela ocorrência de corrosão intergranular na liga em estudo e que a corrosão se torna mais severa para teores de cobre muito baixos, aproximadamente 0,05 % em peso de cobre na liga.

Este resultado confirma a hipótese inicial de que a liga utilizada anteriormente para a produção de peça em questão, a liga 356.1 com aproximadamente 0,07% em cobre, apresentava uma alta suscetibilidade à corrosão, e que no caso específico desta peça a utilização de liga A356 de torna obrigatória para reduzir a ocorrência deste tipo de corrosão. Também cabe salientar que o teor de cobre a partir do qual a tendência à corrosão sofre um aumento significativo está muito abaixo dos teores máximos de cobre admissíveis para estas ligas, 0,20% no caso da liga A356 e 0,25% para a liga 356. O gráfico da Figura 05 ilustra esta afirmação.

Figura 06. Variação da corrosão em função do teor de cobre e percentuais de cobre para as ligas em estudo e limites máximos recomendados pelas normas AA.A356.1 e AA.356.1
