# CARACTERÍSTICAS DA CAMADA ENDURECIDA POR TÊMPERA SUPERFICIAL DE JUNTAS HOMOCINÉTICAS NAS CONDIÇÕES NOVA, USADA E RECONDICIONADA

Com o objetivo de avaliar as camadas endurecidas por têmpera superficial em juntas homocinéticas, recorreu-se a diversas técnicas experimentais. O estudo partiu de peças existentes no mercado, sendo que uma peça era nova, outra recondicionada e outra usada, e limitou-se apenas aos detalhes do componente sino, de maneira que se pudesse comparar as possíveis diferenças existentes nos mesmos. Conclui-se que o uso de juntas homocinéticas recondicionadas não é recomendado, considerando-se variações de dureza no alojamento das esferas, falta de controle no processo de retificação, profundidade de têmpera variável de canal para canal e custo de aquisição.

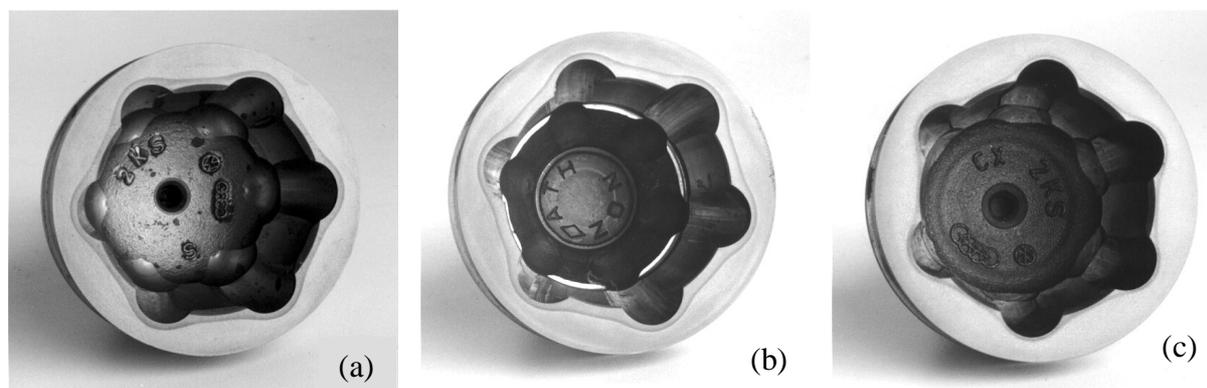
Figura 3. Interior dos sinos das juntas homocinéticas analisadas: (a) nova, (b) recondicionada e (c) usada.

A Figura 2 apresenta as três juntas homocinéticas estudadas neste trabalho. Na Figura 3, o componente sino é mostrado em maiores detalhes. Note-se que, com uma simples inspeção visual, não é possível distinguir uma junta nova de uma recondicionada.

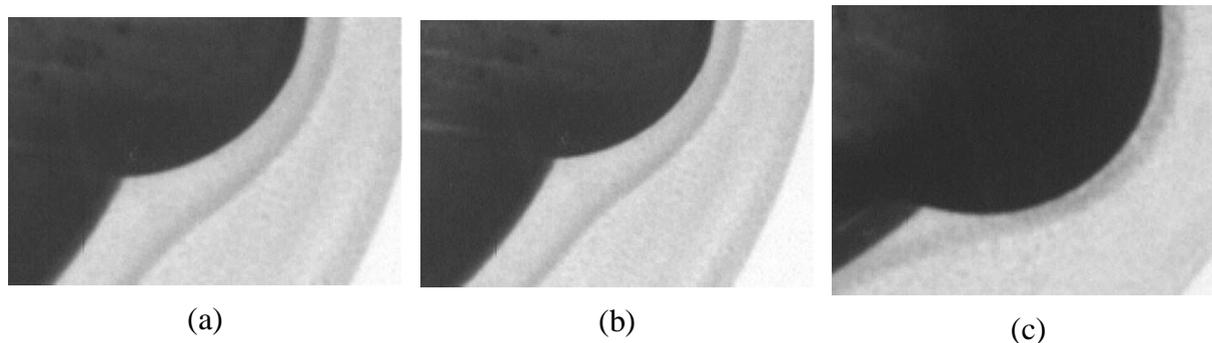
**Figura 4.** Detalhe da camada endurecida por têmpera superficial dos canais dos sinos de juntas homocinéticas (a) nova, (b) recondicionada e (c) usada.

Dos dados contidos na Tabela 2, pode-se constatar que a espessura da camada endurecida é maior no caso da junta recondicionada e menor na junta usada (inclusive detectável na fotografia da Figura 4 (c)). Nota-se ainda uma variação significativa de espessura entre os diversos canais da junta recondicionada.

Para o caso da junta usada esta menor espessura era esperada, uma vez que o desgaste proveniente do uso do componente leva à perda de material.

Os resultados contidos na Tabela 2 indicam que o processo de retífica dos canais bem como o tratamento posterior de têmpera não foram convenientemente executados. Alguns problemas podem decorrer destes procedimentos: a heterogeneidade observada na espessura da camada temperada é indicativo de tolerâncias dimensionais não respeitadas, o que pode ocasionar um maior desgaste de todo o conjunto (Das, 1996).

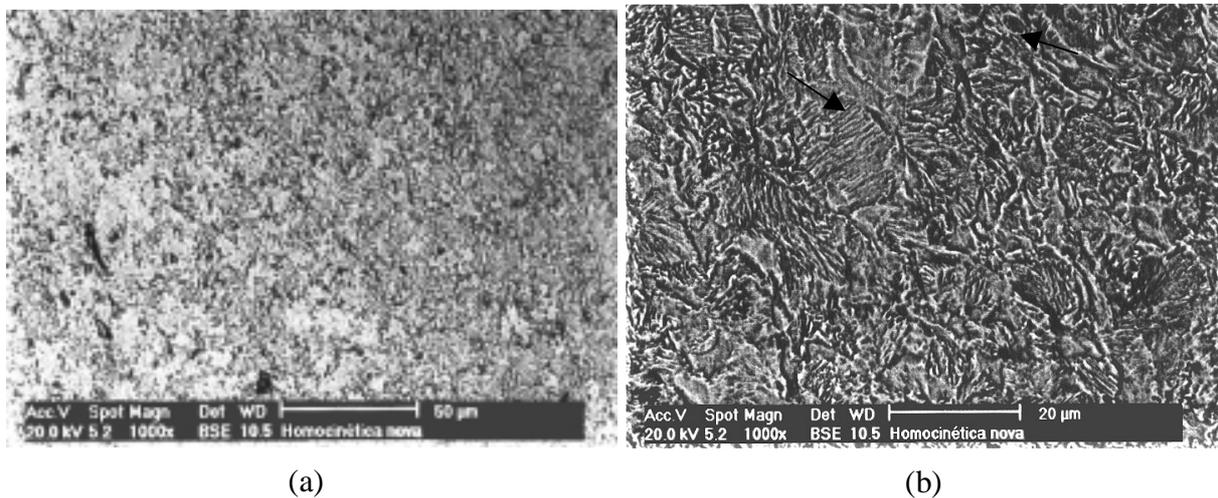
Comparando-se os dados da Tabela 2 com as microestruturas mostradas nas Figuras 5 a 7, pode-se constatar que o revenido foi realizado a aproximadamente 350° C (Kühn & Horn-Vieira, 1996 / Honeycombe, 1981), tanto no caso da junta nova como no da recondicionada. O

**Figura 5.** Microestrutura da camada endurecida por têmpera superficial da junta homocinética nova. (a) estrutura martensítica bastante homogênea e (b) ampliação indicando que a temperatura de revenido foi de cerca de 350° C.

A microestrutura martensítica encontrada nos três casos é caracterizada pela presença de cementita em bastonetes preponderantemente com uma distribuição de Widmanstätten. Note-se na Figura 5(b) a presença de colônias de partículas em forma de ripas, orientadas paralelamente, evidenciando o crescimento de cementita ao longo de contornos de maclas. Observe-se ainda (Figuras 5 e 6) regiões de cementita esferoidizada, o que indica a sua nucleação junto aos contornos de grão. Não foi observada a ocorrência de carboneto-ε.

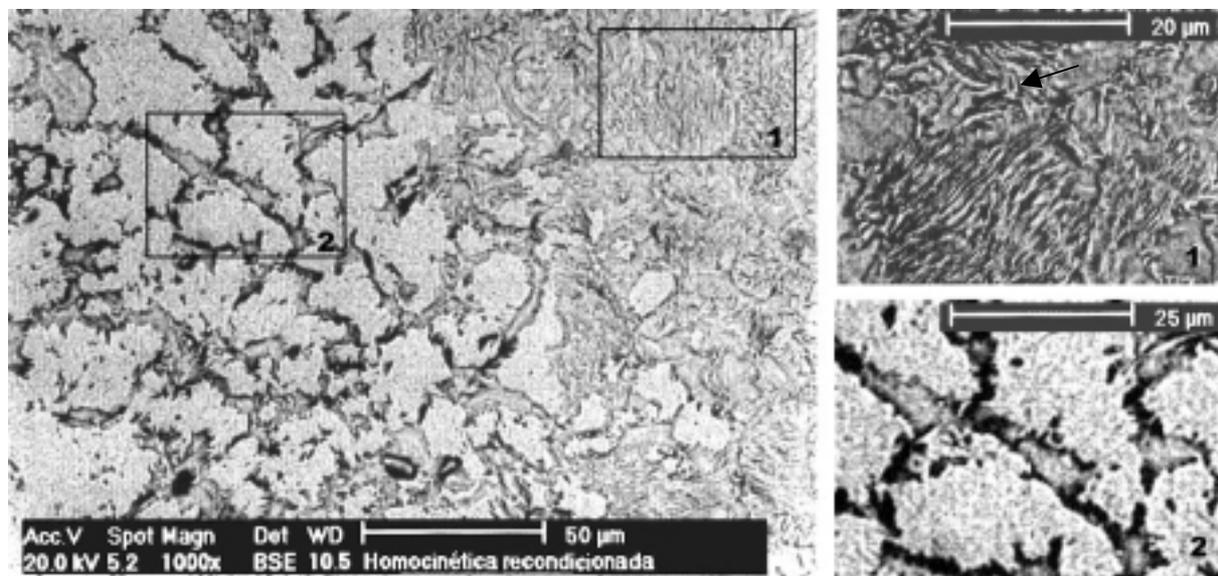
**Figura 6.** Microestrutura da camada endurecida por têmpera superficial da junta homocinética recondicionada, vendo-se em detalhe as regiões (1) inteiramente martensítica e (2) de granulação grosseira, típica de revenido em temperatura elevada.

É ainda interessante comparar-se as microestruturas das juntas nova e recondicionada. Enquanto a primeira apresenta-se homogênea, a segunda mostra uma microestrutura bastante heterogênea: algumas regiões apresentam martensita revenida a cerca de 350° C, enquanto outras mostram ferrita equiaxial contendo cementita esferoidizada. Esta morfologia (Honeycombe, 1981), característica de revenido em temperaturas elevadas (provavelmente em torno de 600° a 700° C), apresenta baixa resistência ao desgaste (Hornbogen, 1969), incompatível com aquela requerida pelo componente.

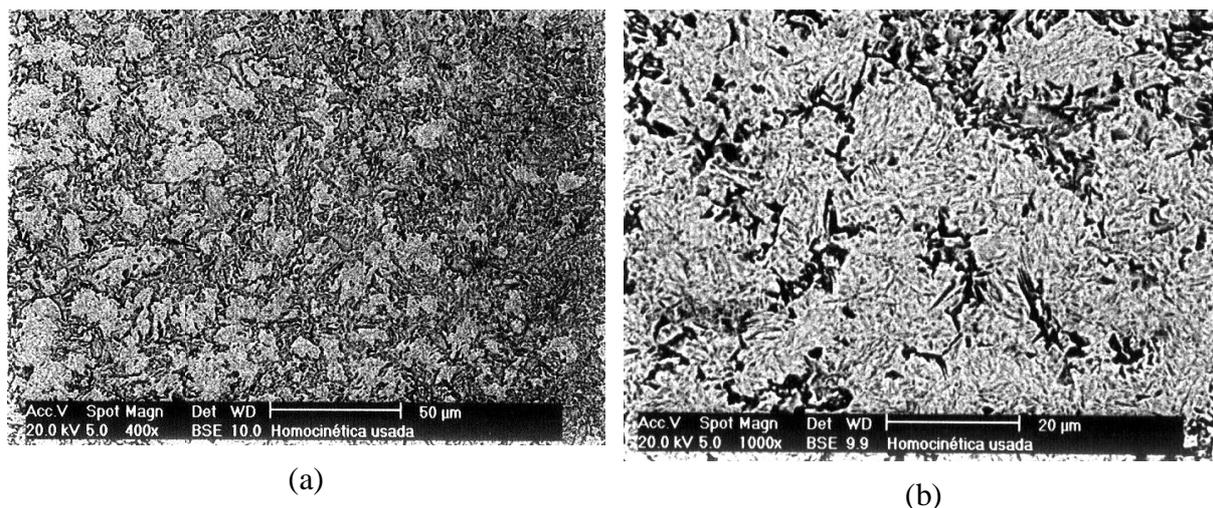
aspecto da martensita remanescente na junta usada indica uma temperatura de revenido de cerca de 300° C (*idem*). O valor mais baixo de dureza neste caso deve-se a heterogeneidade microestrutural, uma vez que o desgaste provocou a perda de parte da camada endurecida.

**Figura 7.** Microestrutura da camada endurecida por têmpera superficial da junta homocinética usada. (a) estrutura heterogênea, predominantemente martensítica e (b) ampliação para melhor caracterização da martensita.
