**ANÁLISE METALOGRÁFICA EM UNIÃO DE RECUPERAÇÃO POR
SOLDAGEM OXI-ACETILÊNICA DE PROPULSORES NAVAIS TIPO
HÉLICE UTILIZADOS NAS CONDIÇÕES AMAZÔNICAS**

Resumo: *Este trabalho fez uma análise qualitativa (macro e micrografia) na união de corpos de provas recuperados pela soldagem oxi-acetilênica, aplicada na recuperação de hélices. As recuperações foram realizadas em oficinas localizadas em cidades do estado do Pará. Na análise avaliou-se a extensão da zona termicamente afetada, as estruturas e os principais defeitos resultantes, uma vez que as oficinas neste tipo de serviço são caracteristicamente do tipo “fundo de quintal” e, portanto, não utilizam nenhum conhecimento técnico ou científico, comprovado ou reconhecido por normas. O conhecimento empregado é puramente empírico, adquirido no dia a dia da “oficina”. Após a análise dos resultados, constatou-se a baixa qualidade na união de recuperação realizada naquelas oficinas, pois foram encontrados defeitos de diferentes dimensões e natureza, tais como trincas e porosidades que provocaram redução na resistência mecânica, na sobre vida esperada e, conseqüentemente, na credibilidade do serviço.*

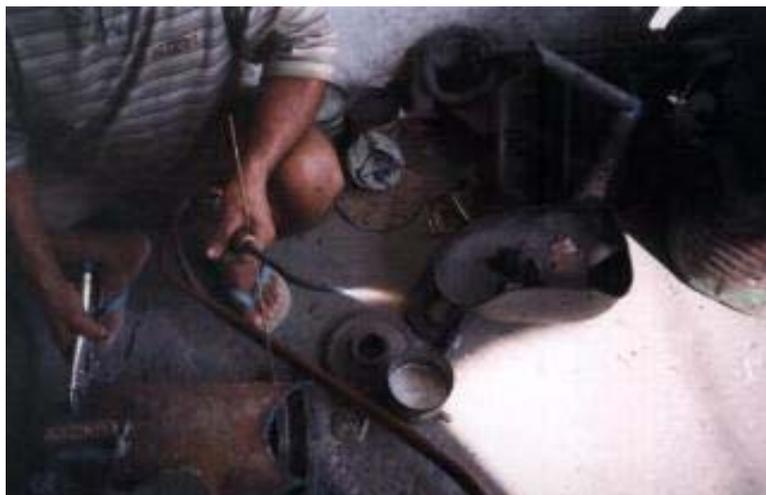
Figura 1. Recuperação de uma hélice pela soldagem oxi-acetilênica numa oficina de Igarapé-Mirim-Pa. Detalhes da chama e da vareta

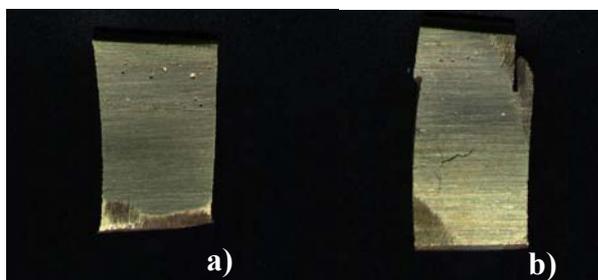
As hélices como recebidas das oficinas não apresentaram defeitos superficiais visíveis, porém durante a metalografia foi revelada a presença de diversos defeitos, tanto no metal de base como no metal depositado, tais como porosidades ao longo do cordão de solda e outros originados no processo de fundição, conforme o ilustrado na Figura 4.

Figura 4. (a) detalhes da incidência de porosidades no metal depositado; (b) aspecto de trinca de contração ocorrida no processo de fundição.

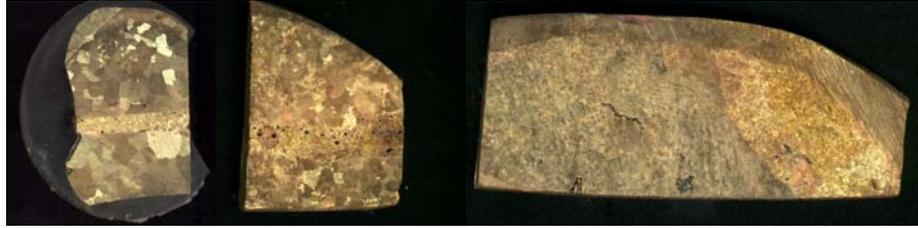
Na figura 5 temos, respectivamente, da esquerda para a direita corpos de prova recuperados nas seções transversal, longitudinal e na ponta da pá da hélice. Por estas macroscografias percebemos a predominância de grãos colunares no metal de base contrastando com grãos refinados no metal de solda. Além disso, esta figura revela também a presença porosidades e trincas caracterizando-se como um outro fato de relevante importância para a pesquisa em questão.

Figura 5. Macrografias das seções analisadas

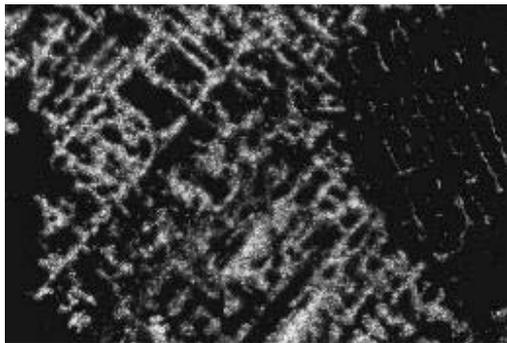
A figura 6 revela o aspecto microestrutural do metal de base de uma hélice cuja composição química é a base de Bronze Al 4 (Tab. 1). Nota-se o aspecto da solidificação dos grãos na forma de grandes dendritas de solução sólida de fase alfa (áreas claras) e regiões ricas em zinco (áreas escuras), resultante da intensa segregação interdendrítica. A figura 7 corresponde ao corpo de prova retirado de uma hélice de latão (Tabela 1). Esta figura evidencia a presença de segregação dendrítica de solução sólida de fase alfa (variedades mais claras) e segregação dendrítica das diversas impurezas presentes (áreas escuras).

Figura 6. Microestrutura do metal base de uma hélice de bronze. Aumento 100X

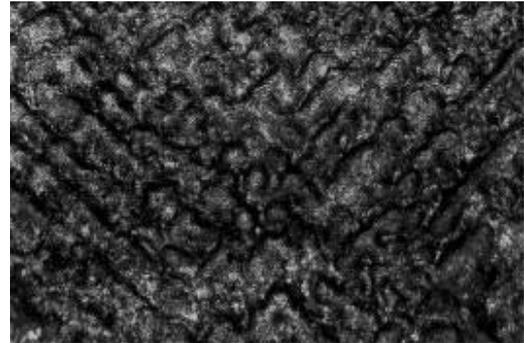
Figura 7. Microestrutura do metal base de uma hélice de latão. Aumento 100X
