ANÁLISE DE DEFEITOS OCORRIDOS NO PROCESSO DE TREFILAÇÃO EM FIOS DA LIGA 6101

ANALYSES OF DEFECTS OCURRED IN THE PROCESS OF WIRE DRAWING OF ALLOY 6101

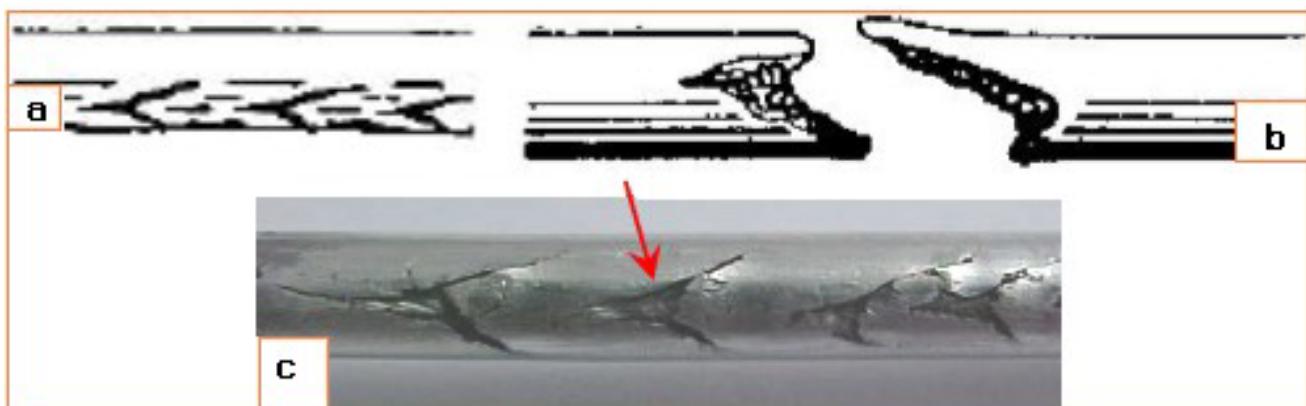
Figura 1- Ilustração da ocorrência de defeitos evidenciados na etapa de trefila: Em (a) “patas de corvo” esquemática; em (b): Figura ilustrando o aspecto da fratura de um fio com esse defeito; em (c): Defeito “pata de corvo” coletado no processo produtivo.

Nas Figuras (1, 2 e 3) pode-se visualizar a estrutura como um todo do defeito em forma de V (“patas de corvo”), desde sua forma esquemática, organização microestrutural e composição química. Este defeito, segundo a literatura, pode ser ocasionado por: deformação excessiva, ruptura de parte da fieira com inclusão no contato fio-fieira e inclusão de partículas duras estranhas. Analisando o gráfico, podemos notar que as composições relevantes a liga estudada, apresentam alguma heterogeneidade, em que o silício flutua em uma faixa inferior a média indicada para sua composição. No entanto, como não foi observado nenhuma das problemáticas citadas anteriormente, somos levados a crer que a gênese do defeito esta relacionada a outras causas, como o vazamento do metal, que por sua vez esta ligado a parâmetros do processo de solidificação, tais como: Temperaturas de vazamento mal condicionadas, ineficiência na refrigeração da roda properz, problemas na desgasificação do banho líquido, que podem gerar bolhas e ou vazios no interior do metal solidificado.

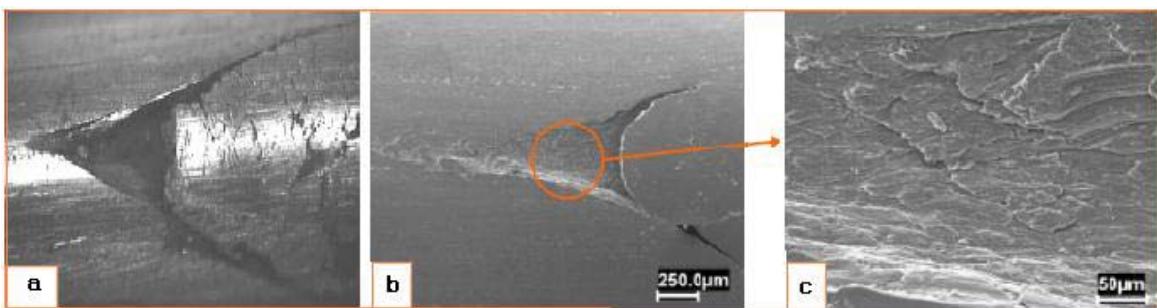
Figura 2- Ilustração de defeitos reais coletados no processo: Em (a): Imagem de uma “pata de corvo” do mesmo fio da Figura 1(b). Em (b) região de investigação via MEV com ampliação de 25x. Em (c) Imagem do defeito da Figura 2(b) via MEV mostrando uma ampliação de 300x .

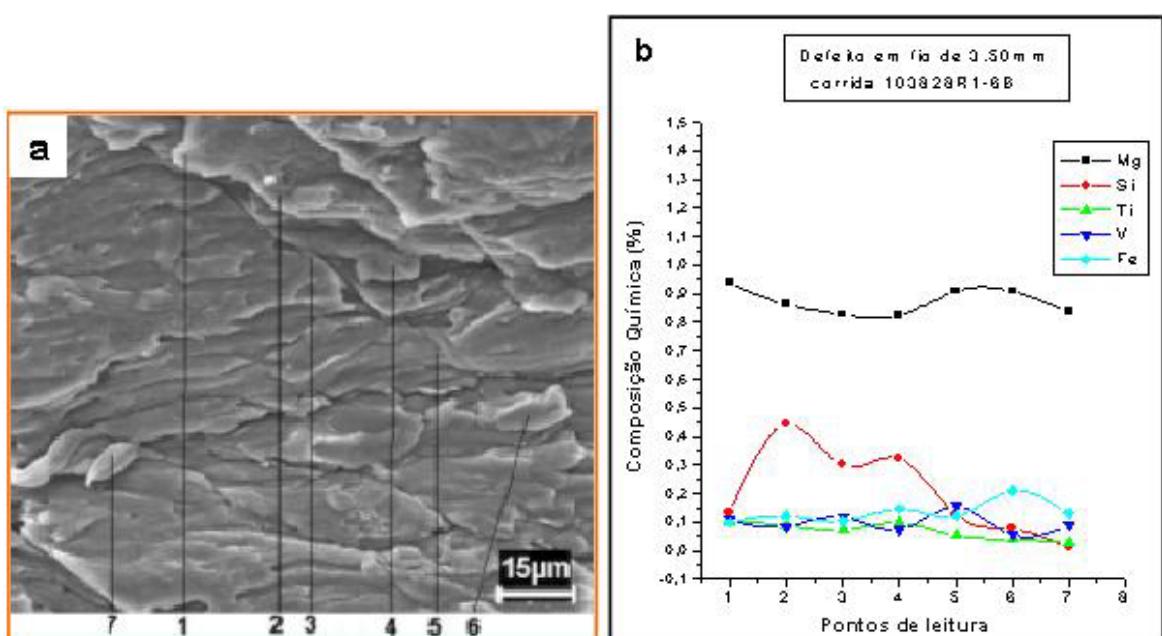
Figura 3- Em (a) imagem do defeito, em detalhe, mostrando os pontos onde foram feitas análises químicas, com aumento de 2000x. Em (b) gráfico da composição química presente no defeito.

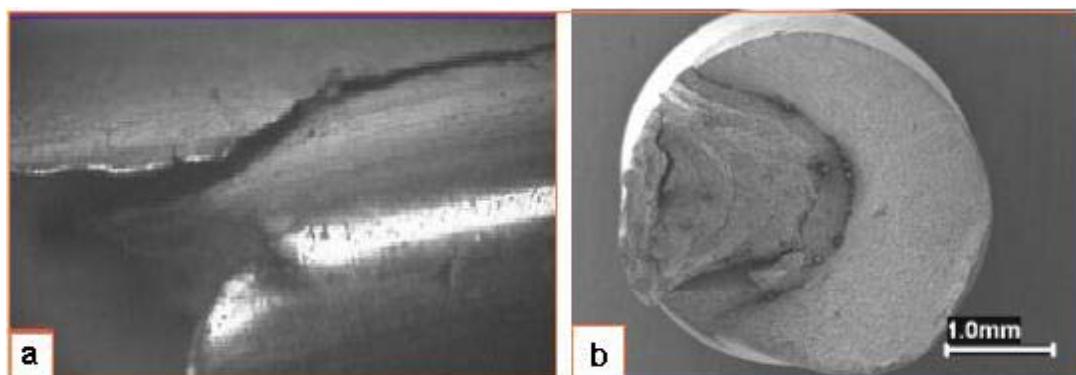
Figura 5- Em (a): Detalhe da Figura (4b) com uma melhor visão do defeito. Em (b) fratura ocorrida durante o processo de trefilação, detalhe do defeito (5a) com ampliação de 300x.

As Figuras (4 e 5), são exemplos de fratura com trinca aberta, permitem uma análise melhor do defeito. Este tipo de defeito, teoricamente, é ocasionado durante o processo de laminação uma vez que se torna nítido durante a trefilação. Esta afirmativa pode ser descartada, pois a Figura (5a e 5b) mostra a intimidade de duas superfícies que não se uniram durante a etapa de laminação do processo properz, seja porque: apresenta duas superfícies com diferentes estruturas; no mesmo as energias de deformação e térmica envolvidas não são capazes de soldar as superfícies por caldeamento, uma vez que o processo se dá a morne, essas duas possibilidades podem estar ligadas a existência de bolhas de ar e ou vazios no material estudado.

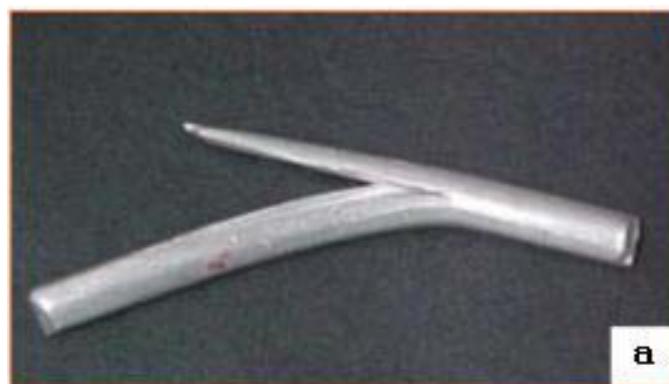
Figura 6- Em (a): detalhe de um defeito ocorrido que se tornou nítido durante o processo de trefilação, que segundo avaliação esta ligado a problemas relacionados a solidificação do metal, bolhas de ar formadas no interior do metal solidificado.
