ANÁLISE DE FALHA NO SISTEMA HIDRÁULICO DO PARAFUSO DE APERTO SUPERIOR DO LAMINADOR A FRIO MODELO SENDZIMIR

VI CONGRESSO NACIONAL DE ENGENHARIA MECÂNICA
VI NATIONAL CONGRESS OF MECHANICAL ENGINEERING
18 a 21 de agosto de 2010 – Campina Grande – Paraíba - Brasil
August 18 – 21, 2010 – Campina Grande – Paraíba – Brazil

FAILURE ANALYSIS OF UPPER SCREWDOWN HYDRAULIC SYSTEM OF COLD ROLLING MILL MODEL SENDZIMIR

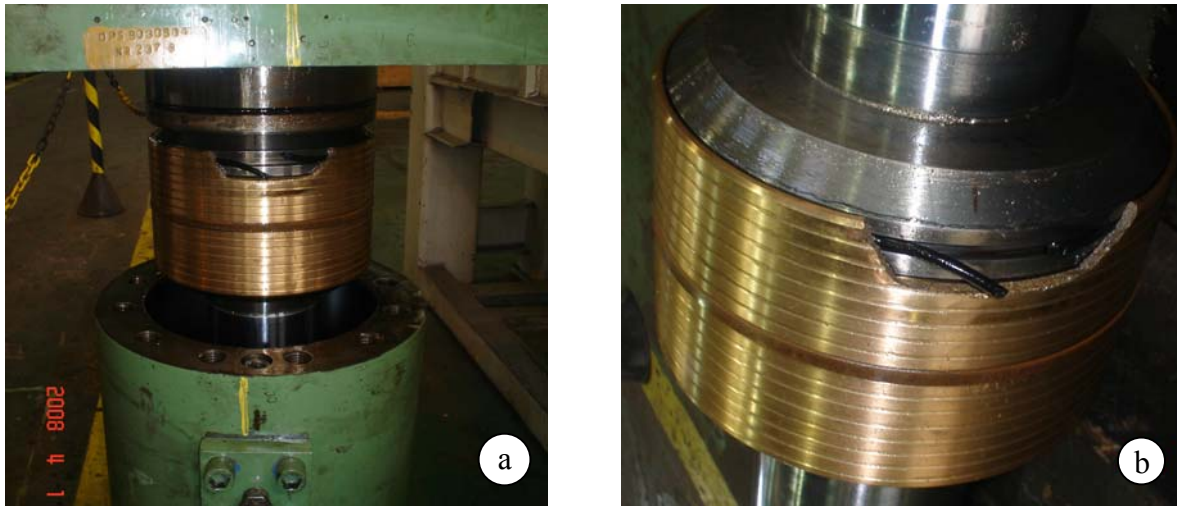
Para o entendimento do processo de falha o cilindro hidráulico substituído foi desmontado para investigação da fratura da capa do êmbolo. Conforme mostrado na Fig. (4), houve fratura de parte da capa que reveste o êmbolo do cilindro, na extremidade do lado do cabeçote dianteiro em uma região coincidente (alinhada) com o pórtico de alimentação de óleo. Ocorreu a quebra de um segmento com dimensões próximas da parte interna do pórtico existente na camisa.

Uma observação na região fraturada permite afirmar que a quebra ocorreu na mudança de seção da capa do êmbolo (mudança de diâmetros internos), onde não há raio de concordância e adicionalmente foi usinado um dos canais externos na mesma direção da mudança de seção. Observaram-se também marcas de ferramenta de usinagem no diâmetro externo da capa. Dessa forma, tratava-se de uma região de elevada concentração de tensões. A Figura (5) mostra com detalhe a forma geométrica da capa do êmbolo.

Através de inspeção visual foram identificadas marcas localizadas nas buchas dos cabeçotes dianteiro e traseiro com defasagem próxima de 180°, que indicava desalinhamento do conjunto. Foram também identificadas marcas na superfície externa da capa do êmbolo com defasagem próxima de 120°, o que também indicava desalinhamento.

Figura 4. a - Posição da quebra, b - detalhe da quebra.

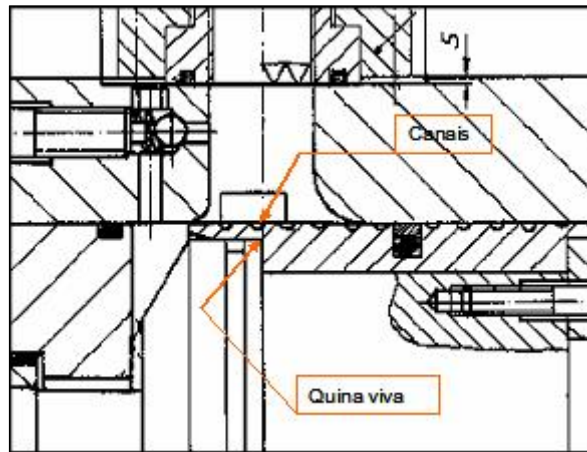
Figura 5. Detalhe da montagem da capa do êmbolo.

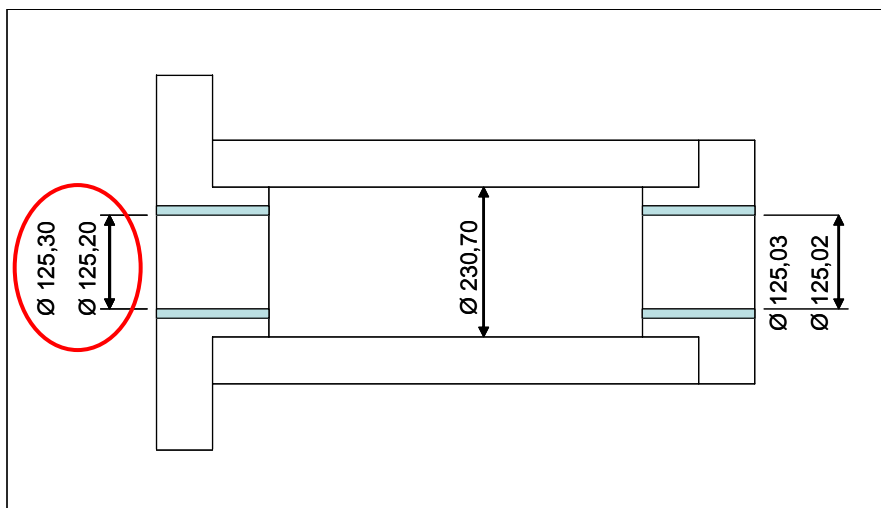
Foram montados os cabeçotes na camisa do cilindro e levado o conjunto a uma mandrilhadora para verificação de concentricidade entre os diâmetros internos das buchas dos cabeçotes e o diâmetro interno da camisa. A variação máxima encontrada foi de 0,05 mm, valor considerado baixo tendo em vista as tolerâncias de projeto de cilindro hidráulico H7/f7. Foi também feito levantamento dimensional das peças e o que chamou a atenção foi a dimensão da bucha do cabeçote dianteiro que apresentou variações acima do limite superior de tolerância de 0,3 mm. Os resultados estão apresentados na Fig. (6).

Figura 6. Tolerâncias dimensionais da camisa e buchas.

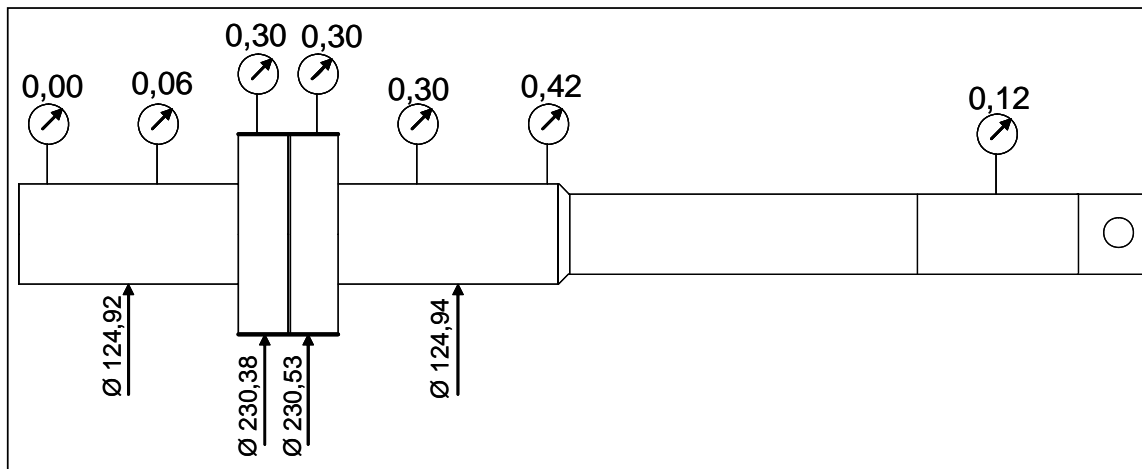
A haste do cilindro também foi inspecionada quanto à forma (empeno, concentricidade e cilindricidade) e identificada uma variação máxima de 0,42 mm, com o agravante que a flecha estava direcionada para o lado onde ocorreu a quebra. Foram também conferidos os diâmetros externos da capa do êmbolo que apresentou variação de até 0,15 mm e da haste que apresentou variação dentro dos limites de tolerância. Na Figura (7) são apresentados os resultados das medições feitas na haste do cilindro.

Figura 7. Tolerâncias de forma da haste e êmbolo.

Com base nos resultados dos levantamentos dimensionais e nas medições de forma do conjunto camisa, cabeçotes, haste e êmbolo, pode-se concluir que o desgaste apresentado na bucha do cabeçote dianteiro, as marcas existentes nas buchas dos dois cabeçotes e as marcas observadas na capa do êmbolo foram causadas pela forma irregular da haste e pela variação dimensional do diâmetro externo do êmbolo.

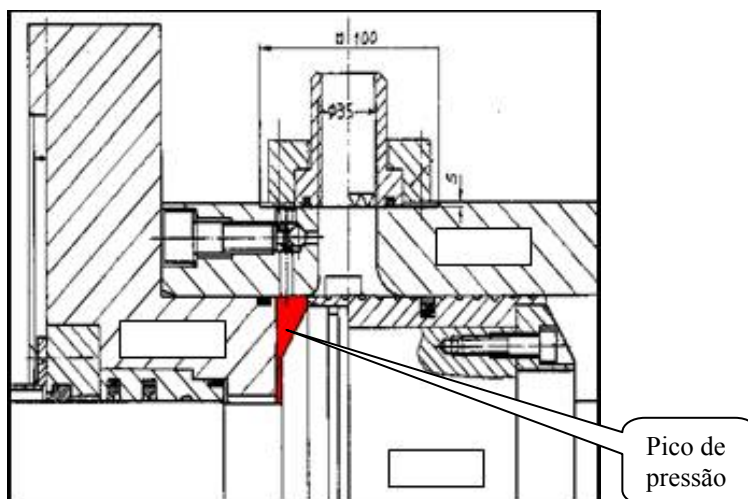
As análises foram retomadas e a principal causa passou a ser os picos de pressão gerados nos finais de curso do cilindro, em função da elevação de velocidade do parafuso de aperto. Na Figura (8) observa-se que o êmbolo bloqueia a saída de óleo antes de chegar ao final de curso, o que gera pico de pressão mostrado na área em destaque.

Figura 8. Pico de pressão no final de curso do êmbolo.

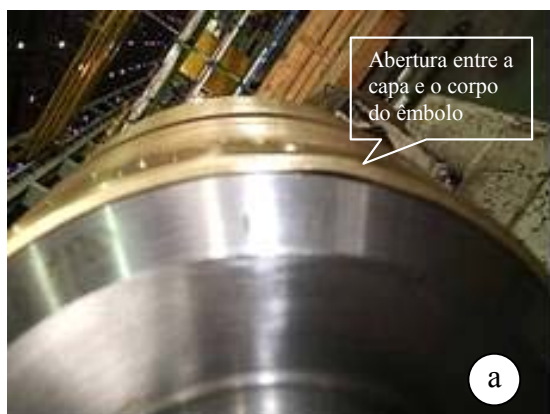
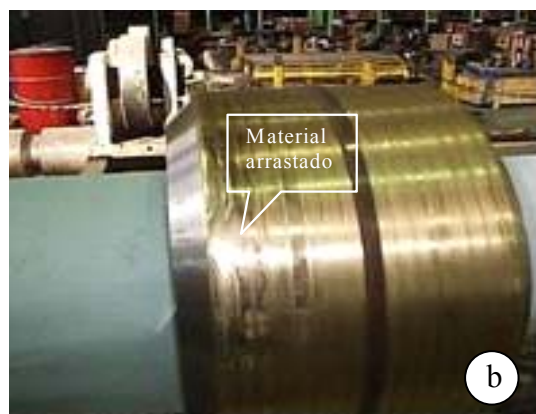
O cilindro que estava montado no lado de acionamento desde a modernização do sistema e que até então não havia falhado, foi desmontado para inspeção quando se observou que a capa do êmbolo apresentava sinais de fratura na mesma região de falha dos outros cilindros, indicando que a fratura total estava prestes a acontecer. Observando a Fig. (9), percebe-se que o calço hidráulico no final de curso do cilindro estava realmente ocorrendo durante a abertura rápida da cadeira, de forma que a capa de bronze era forçada no sentido de separá-la do corpo principal do êmbolo e no movimento de volta, para aplicação de carga, havia o tracionamento do material da capa. A falha funcional era só uma questão de tempo.

Figura 9. a - Abertura da capa do êmbolo, b - Arraste de material da capa

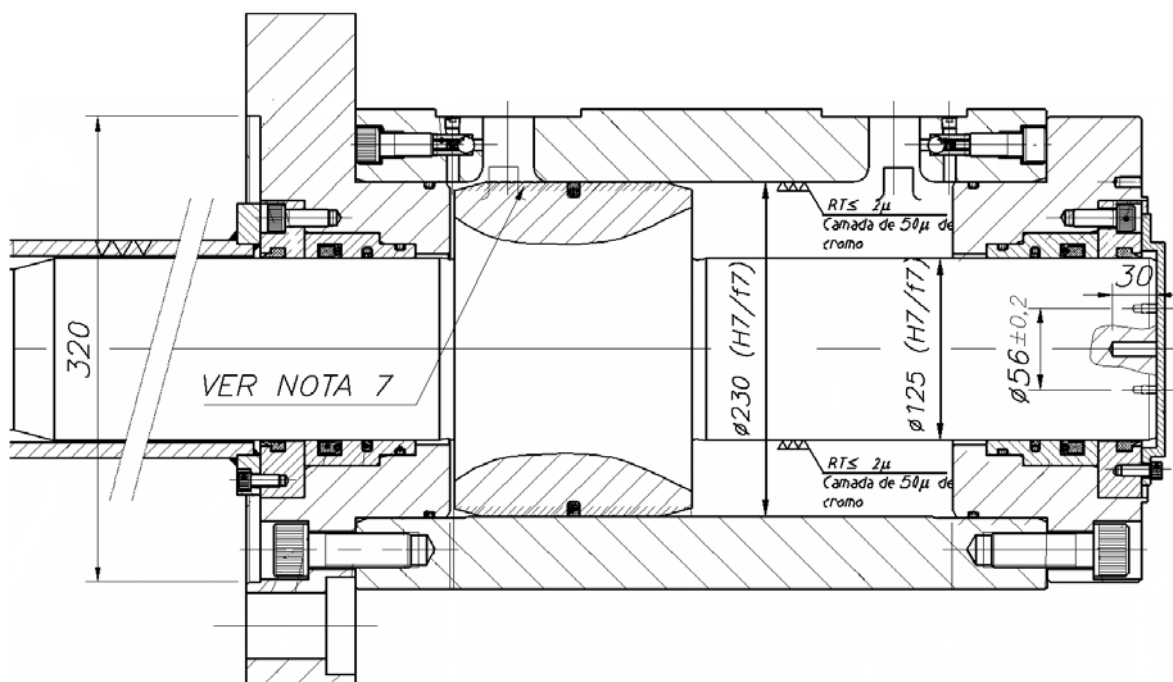
Figura 10. Detalhe do cilindro modificado.

análise foi feita a substituição da capa de bronze do êmbolo por revestimento de bronze alumínio aplicado por soldagem diretamente sobre a superfície de aço, similar ao projeto do cilindro do LB4, sendo também alterada a geometria do êmbolo (inclinações das extremidades) de forma a evitar o calço hidráulico nos finais de curso do cilindro conforme mostrado na Fig. (10). Os dois cilindros reserva foram reparados conforme o projeto revisado e feita a substituição no equipamento.

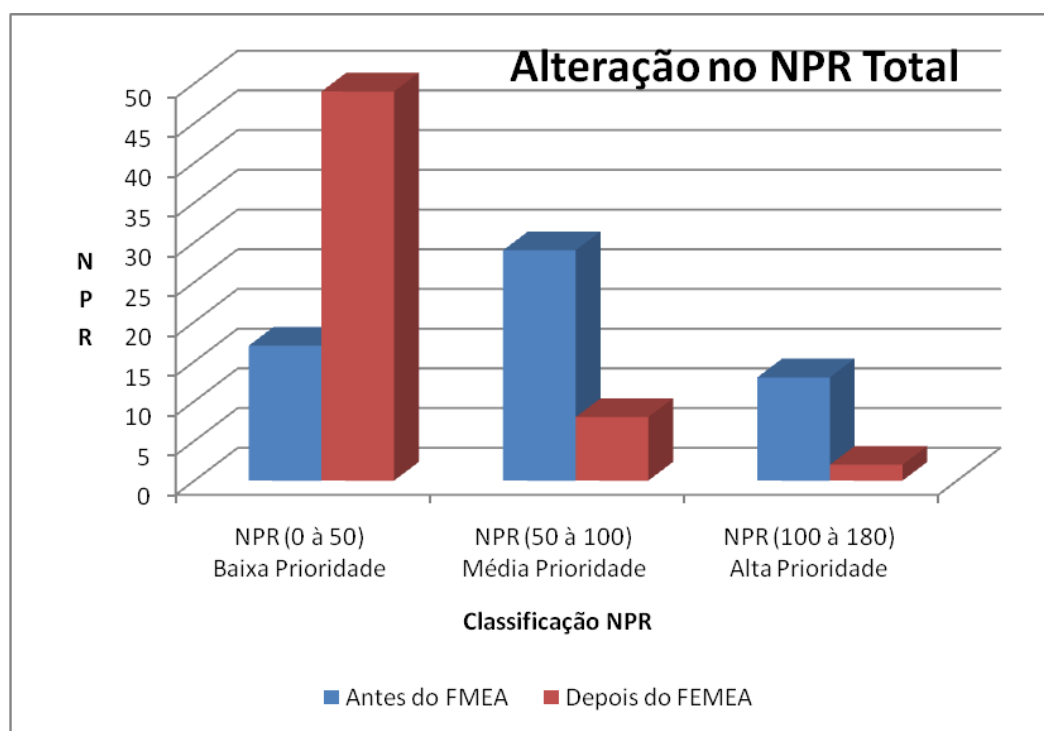
Na Figura (11) são apresentadas as alterações no NPR referente a todos os modos de falha levantados para o sistema. Observa-se que houve redução dos valores de NPR de média e alta prioridade e uma elevação dos de baixa prioridade, que foi possível através das atividades preventivas/preditivas implantadas.

Figura 11. Alterações no NPR referente a todos modos de falha
