UTILIZAÇÃO DE TERMOGRAFIA INFRAVERMELHA PARA DIAGNOSTICAR PROBLEMAS EM FORNOS DE PELOTIZAÇÃO

Palavras-chave: Termografia Infravermelha, Forno, Manutenção Preditiva

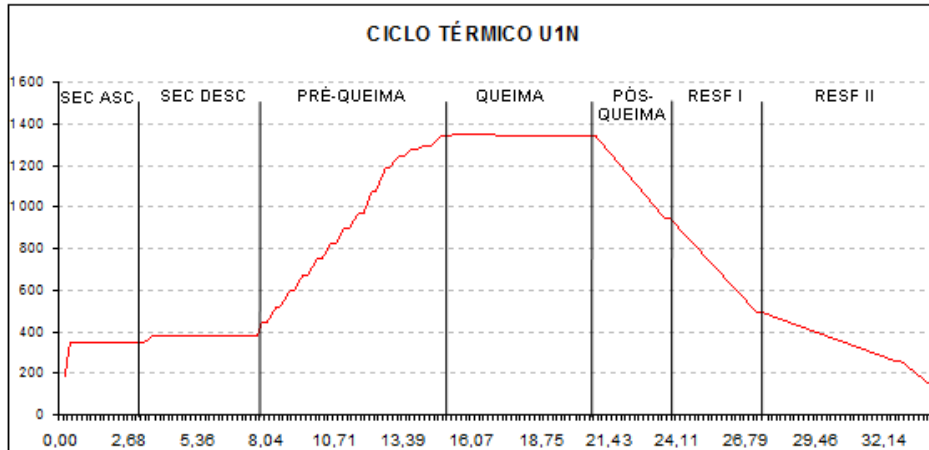
Figura 4. Ciclo térmico de permanência das pelotas no forno

A Figura (4) mostra o ciclo térmico das pelotas ao longo do forno, e que evidencia a área de maior temperatura de trabalho em torno de 1350 °C., sendo que nesta região há maior probabilidade de ocorrência de avarias com maior incidência de problemas com material refratário.

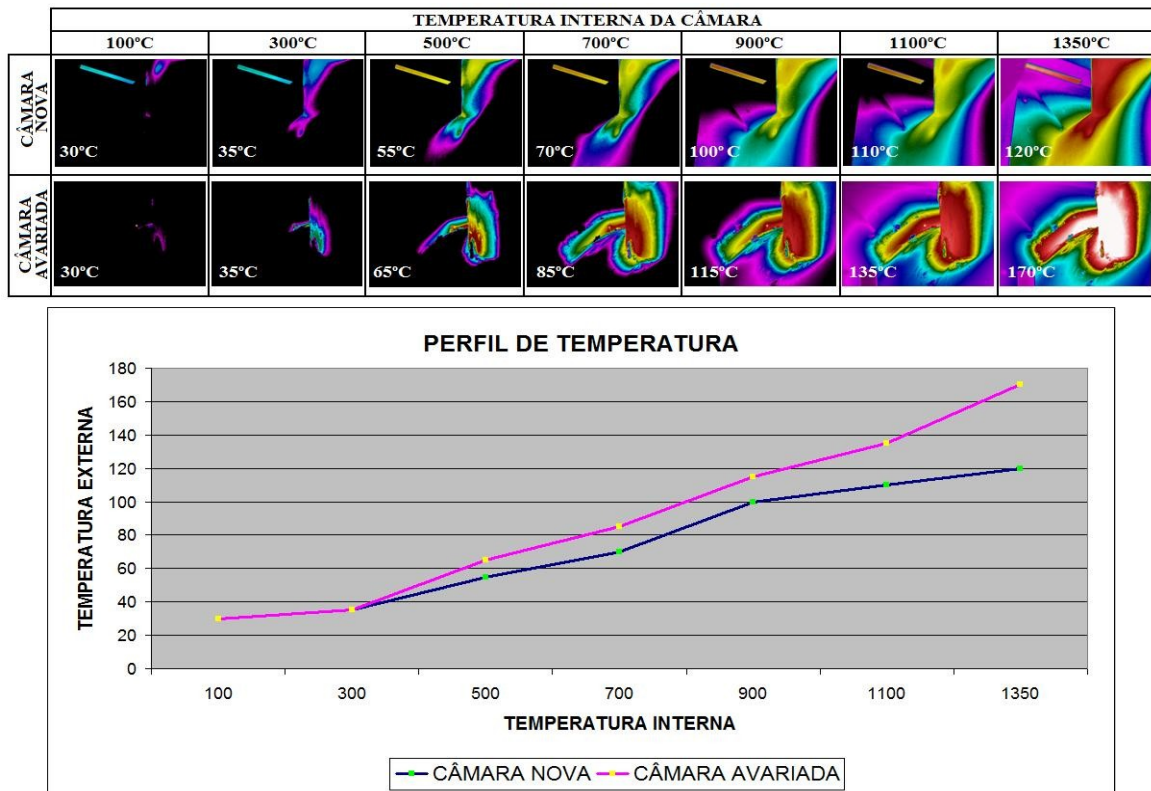
Figura 5. Perfil de temperatura entre duas câmaras do forno

A Figura (5) mostra o perfil de temperatura entre duas câmaras do forno, submetidas às mesmas temperaturas. Uma câmara sem avarias e a câmara avariada, ambas localizadas na região da queima.

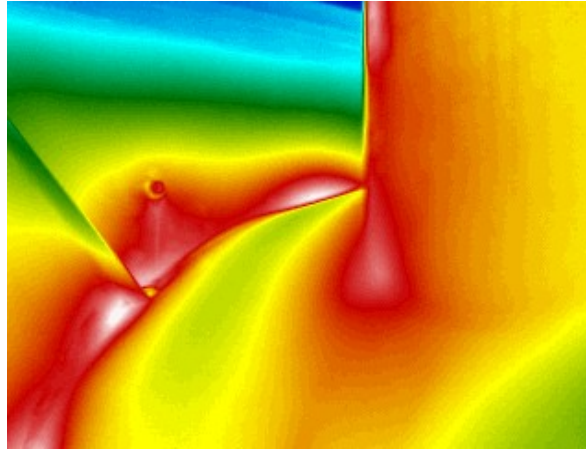
As Figuras (6) e (7) mostram as imagens termográficas coletadas na junção da câmara avariada com a parede lateral e com o canal de descida do lado esquerdo localizada na região da queima. A imagem da Fig. (6) foi obtida no dia 26/03/2007 e já apontava para um ponto de aquecimento bem na junção da câmara com a parede devido a formação de uma trinca causada pela contração das camadas de refratário no interior da câmara. A imagem da Fig. (7) foi obtida no dia 26/03/2008 e apresentou um aumento da temperatura ultrapassando os 450 °C na chaparia externa.

Figura 6. Aquecimento localizado

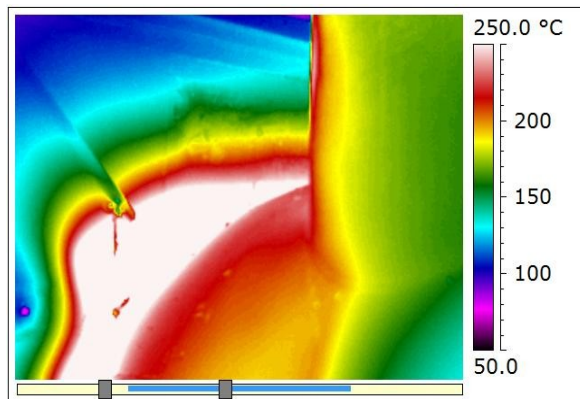
Figura 7. Aquecimento localizado na junção da câmara 13 com a parede lateral

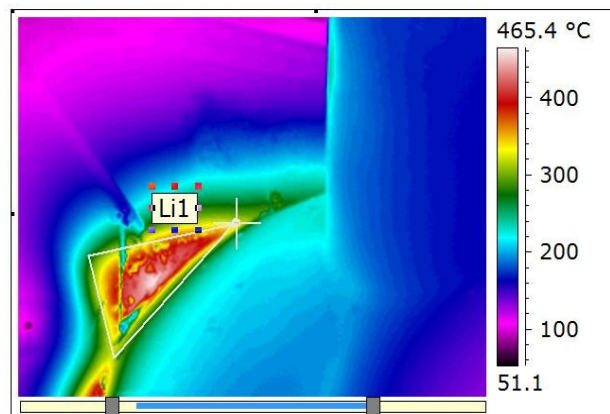
As imagens térmicas das Fig. (6) e (7) já identificam a fonte do problema, entretanto um recurso bastante utilizado para a identificação mais precisa do problema é realizado saturando-se a escala máxima da imagem, indicado na Fig. (8) As áreas mais escuras (roxo, azul, verde) são aquelas que irradiam menos radiação térmica a um maior comprimento de onda e significam que essas áreas do alvo são as mais frias. As áreas mais brilhantes (amarelo, vermelho e branco) significam o contrário, emitem mais radiação a um menor comprimento de onda e portanto um alvo mais quente.

Figura 8. Imagem saturada para localização pontual da fonte de aquecimento

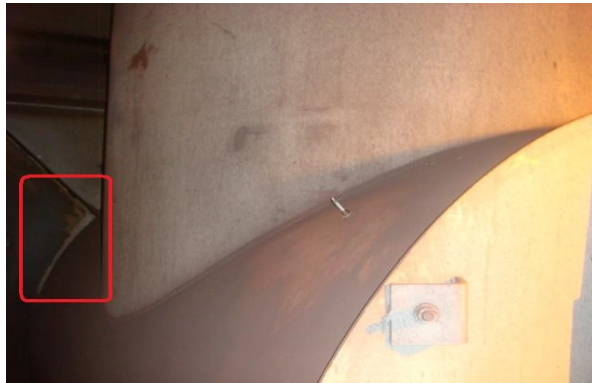
A Figura (9) mostra a imagem fotográfica da junção da mesma câmara aviada citada, Fig. (6) e (7), com a localização exata do ponto de especial interesse devido ao aquecimento, observa-se que sem a utilização da imagem infravermelha seria impossível detectar o ponto onde há problemas com o refratário, a não ser que fossem utilizados instrumentos de medição de contato direto, o que geralmente é uma desvantagem.

Figura 9. Imagem fotográfica da junção da câmara aviada com a parede lateral e canal de descida

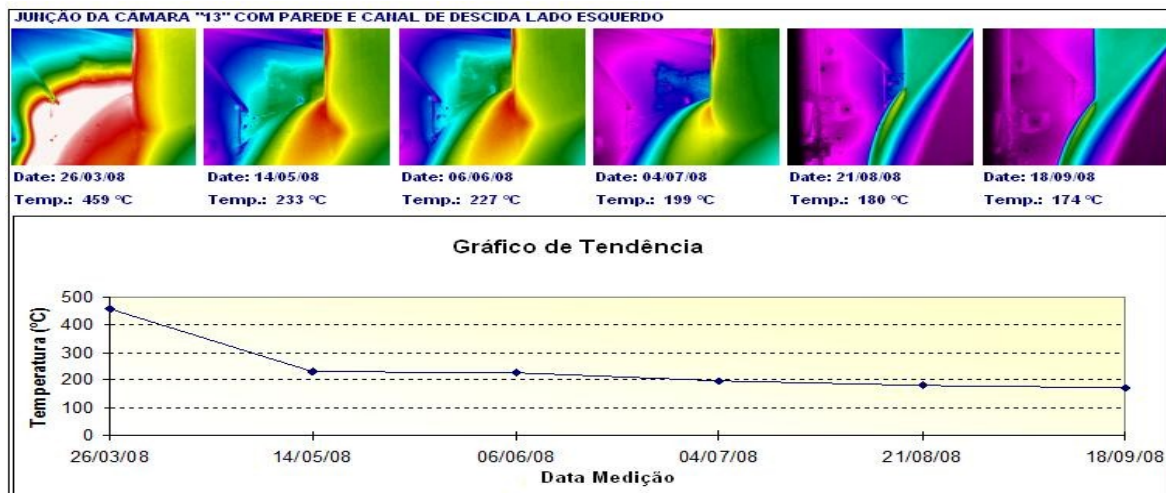
Figura 10. Termografias da câmara avariada após manutenção

A Figura (10) mostra o acompanhamento realizado na câmara avariada após a aplicação de concreto refratário por projeção no local de origem do aquecimento. As temperaturas obtidas correspondem as temperaturas máximas capturadas nas imagens que compõem o gráfico.
