INVESTIGAÇÃO NUMÉRICO-EXPERIMENTAL DAS CAUSAS DA FALHA EM UM EIXO DE TRANSMISSÃO DE UM ELEVADOR DE CARROCERIA GRANELEIRA

Fábio José Preczevski (fabiopreczevski@hotmail.com); Gilson Francisco Paz Soares (gilsonfps@uricer.edu.br); Caio Marcelo Marques (caiommm@uricer.edu.br).

Universidade Regional Integrada do Alto Uruguai – Campus de Erechim/RS

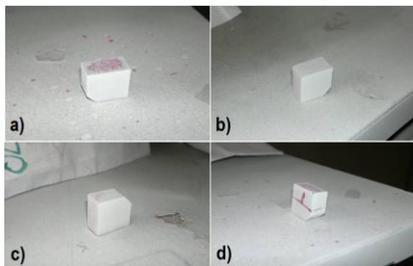
Após os tratamentos térmicos, as amostras do eixo fraturado foram submetidas ao ensaio de líquido penetrante. A primeira amostra exposta ao ensaio foi o corpo de prova recozido, conforme Fig. 2.a), que mostra que o mesmo estava isento de trincas. A Figura 2.b) apresenta a amostra normalizada, enquanto que a 2.c) a temperada a óleo e a 2.d) temperada a água. A amostra temperada a água apresentou trinca devido a baixa

homogeneidade que este tratamento térmico apresenta. Portanto, como não foram encontradas imperfeições e trincas nas demais amostras pode-se confirmar que a fratura gerada não ocorreu devido a imperfeições no material do componente mecânico analisado.

Figura 2 – Amostras submetidas ao ensaio de líquido penetrante, a) recozida; b) normalizada; c) temperada a óleo; d) temperada a água

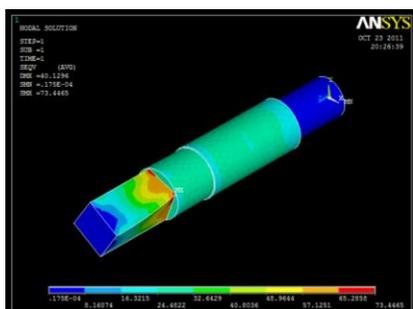
Diante disso, buscaram-se, junto à empresa fabricante e operadora do silo, informações sobre as condições de trabalho do dispositivo em que o elemento mecânico está inserido. Segundo ela, por vezes ocorre um excesso de ração e grãos no elevador de descarga, ocasionando o entupimento do mesmo e, por conseqüência, um impacto e uma parada no funcionamento do dispositivo. Motivado por esta informação, procedeu-se na sequência, uma simulação computadorizada do eixo sob duas condições: torque no valor de 3,3 kNm, que é a carga máxima de projeto, e com torque de 4,0 kNm. A distribuição das tensões e os seus valores podem ser observados nas Figs. 3 e 4. Comprovou-se também que a região submetida às tensões máximas conferem com o local de ruptura do eixo estudado.

Figura 3 – Distribuição de tensões, em MPa, no eixo exposto ao torque de 3,3 kNm

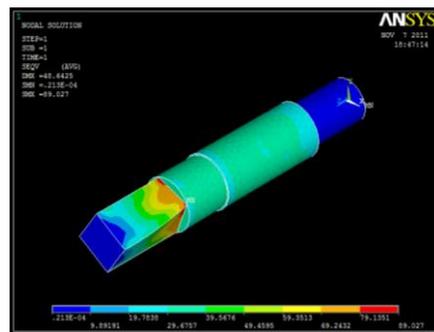
Figura 4 – Distribuição de tensões, em MPa, no eixo exposto ao torque de 4 kNm

c) as simulações realizadas mostraram que o torque máximo recomendado, de 3,3 kNm, já elevam o nível de tensões na região de falha, para próximo da tensão de ruptura do material, que é de 55 MPa, sem tratamento térmico. Simulando um torque de 4,0 kNm, representando uma carga instantânea ocasionada por um impacto, observa-se que a tensão atuante atinge um patamar de 89 MPa, superior ao limite de ruptura deste aço. d) para concluir com precisão se as condições de operação do dispositivo vêm gerando carregamento excessivo ao eixo e levando-o à ruína, seriam ainda necessários testes de tração e torção em um corpo de prova do material fraturado para se avaliar o ganho de resistência adquirido pelo mesmo após o tratamento térmico recebido. Também seria necessário mensurar o valor da carga de impacto para a simulação. Com isso, saberia-se se os níveis de tensão resultantes das simulações estão dentro de faixas aceitáveis ou não. Sugere-se estes procedimentos como continuação deste trabalho. Por fim, avalia-se que este trabalho cumpriu com seus objetivos, que eram de propor um caminho investigativo na busca das causas de ruptura do eixo do dispositivo, sendo que, com alguns procedimentos adicionais, poderá se determinar a verdadeira causa da falha.
