Análise de Falhas em sistema de fixação de coluna explantado.

Acad. Ruth Renati Ractz Martins, Departamento de Engenharia Mecânica, Universidade Federal do Rio Grande do Sul - UFRGS, e-mail: ruth.ractz@ufrgs.br, home-page: www.ufrgs.br/lamef

Dr. Eng. Sandro Griza, Departamento de Engenharia Metalúrgica, Universidade Federal do Rio Grande do Sul - UFRGS, e-mail: Sandro@demet.ufrgs.br, home-page: www.ufrgs.br/lamef

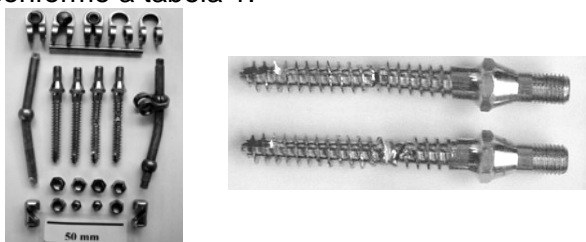
Foi realizado um estudo envolvendo um sistema de fixação de coluna de liga de titânio Ti6Al4V. O estudo foi dirigido à região de fratura de dois dos parafusos pediculares (figura 1).

Figura 1: Vista do sistema analisado.

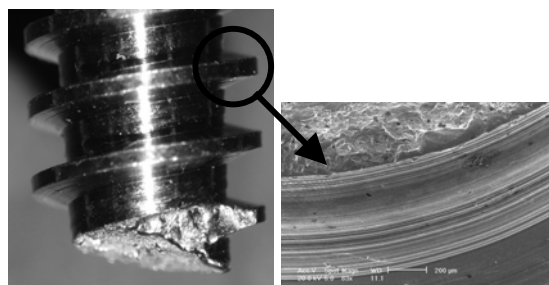
Os parafusos apresentam acabamento superficial grosseiro conforme figura 2.

Figura 2: Acabamento grosseiro

Os parafusos apresentam uma má qualidade, com acabamento grosseiro de usinagem.

Nos componentes revisados constatou-se irregularidades de natureza metalúrgica (microestrutura não permitida) e mecânica (acabamento grosseiro levando a uma geometria concentradora de tensões propiciando baixo desempenho em fadiga). O estudo mostra a importância de se evitar erros de projeto de implantes e utilização de materiais fora de especificação, sob pena de ser necessária a revisão prematura de implantes.

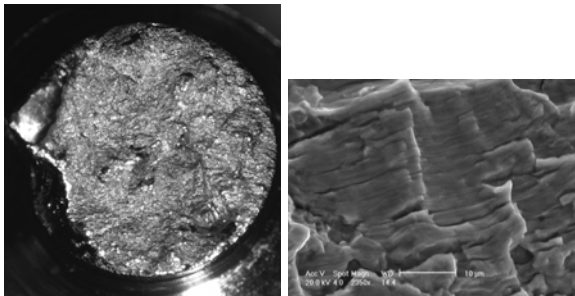
No parafuso A foram verificadas estrias de fadiga (figura 3). O parafuso B apresentou marcas de praia observadas pela lupa e estrias de fadiga verificadas em maior ampliação (figura 4).

Figura 3: Parafuso A observado em lupa e em microscópio eletrônico de varredura.

As fraturas analisadas nos parafusos apresentaram evidências de fadiga.

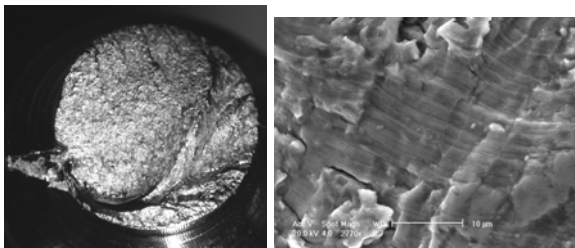
Figura 4: Parafuso B observado em lupa e em microscópio eletrônico de varredura.

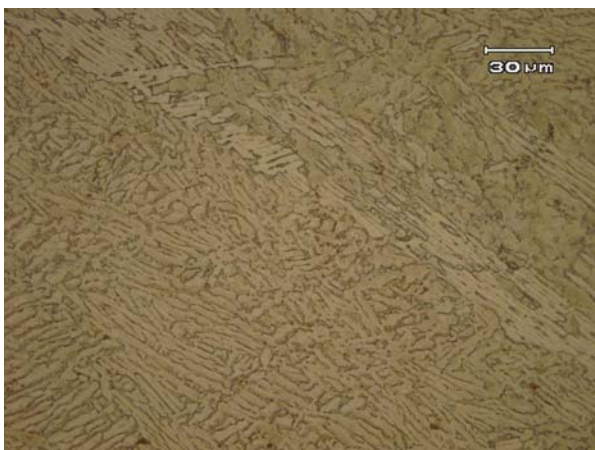
Os parafusos apresentam uma microestrutura típica de liga de titânio transformado acima da temperatura crítica, com grãos alfa e beta aciculares que é apresentada na figuras 5.

Figura 5: Microestrutura dos parafusos composta por grãos alfa e beta aciculares.

Os parafusos apresentaram microestrutura formada por grãos alfa e beta aciculares. Segundo a Norma NBR ISO 5832-3 - Implantes Para Cirurgia – Materiais Metálicos – Liga Conformada de Titânio 6-Alumínio 4-Vanádio, a microestrutura deve ser globular e não acicular, exatamente para aumentar a resistência à propagação de trincas por fadiga.

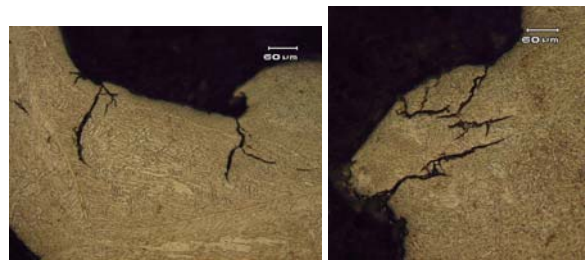
Na região da fratura podem ser observadas trincas secundárias de propagação conforme a figura 6.

Figura 6: Trincas na região da fratura.
