ANÁLISE DA FRATURA DE HASTES INTRAMEDULARES TIBIAIS

Patrícia Ortega, Laboratório de Engenharia Biomecânica-UFSC, patricia.ortega.cubillos@posgrad.ufsc.br
Arthur Paiva Grimaldi Santos, Laboratório de Engenharia Biomecânica-UFSC, arthur.pgsantos@gmail.com
Carlos Rodrigo de Mello Roesler, Laboratório de Engenharia Biomecânica-UFSC, r.roesler@ufsc.br

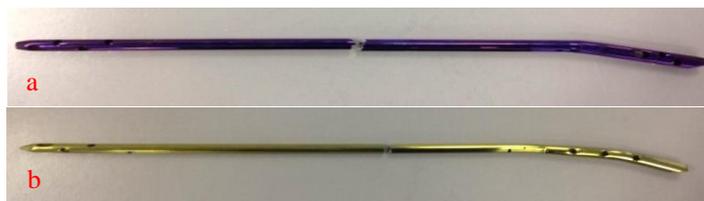
Inicialmente, nas hastes foi realizada uma análise dimensional. Nela foi possível observar diferenças quanto ao diâmetro e ao comprimento das hastes. As dimensões das hastes estudadas foram: Haste canulada, 9 mm de diâmetro externo, 4 mm de diâmetro interno e 420 mm de comprimento (Fig. (1.a)); haste sólida, 8 mm de diâmetro e 405 mm de comprimento (Fig. (1.b)).

A inspeção visual permitiu observar que a fratura de ambas as hastes ocorreu na região central dos pontos superiores de aplicação de carga. Não se identificaram estrições.

Figura 1. Detalhe das hastes tibiais fraturadas após ensaio de fadiga, a. canulada, b. sólida.

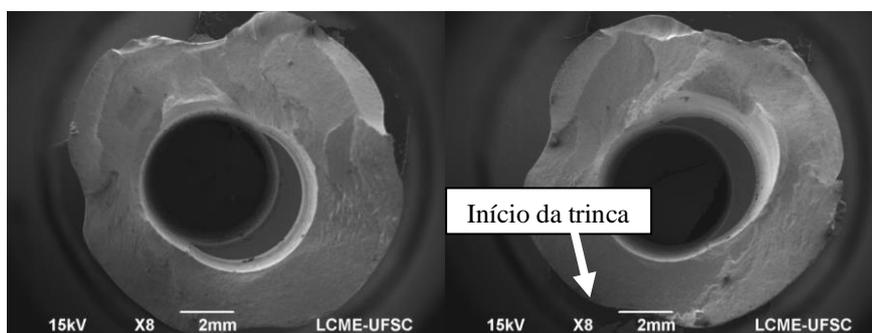
A análise macrográfica permitiu observar os locais de início da trinca, demonstrando que no final das fraturas existiram mudanças de direção das trincas devido à formação de diferentes planos de fratura associados às tensões trativas resistidas nestas regiões (Figs. (3) e (4)). Ambas as fraturas apresentam segregações. A análise da composição química via EDS permitiu identificar estas segregações como sendo carbonetos e/ou impurezas.

Figura 3. Detalhe da fratura da haste tibial canulada.

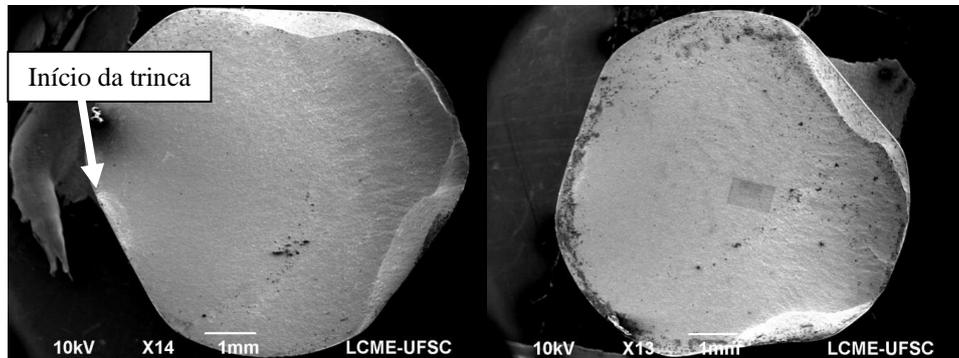
Figura 4. Detalhe da fratura da haste tibial sólida.

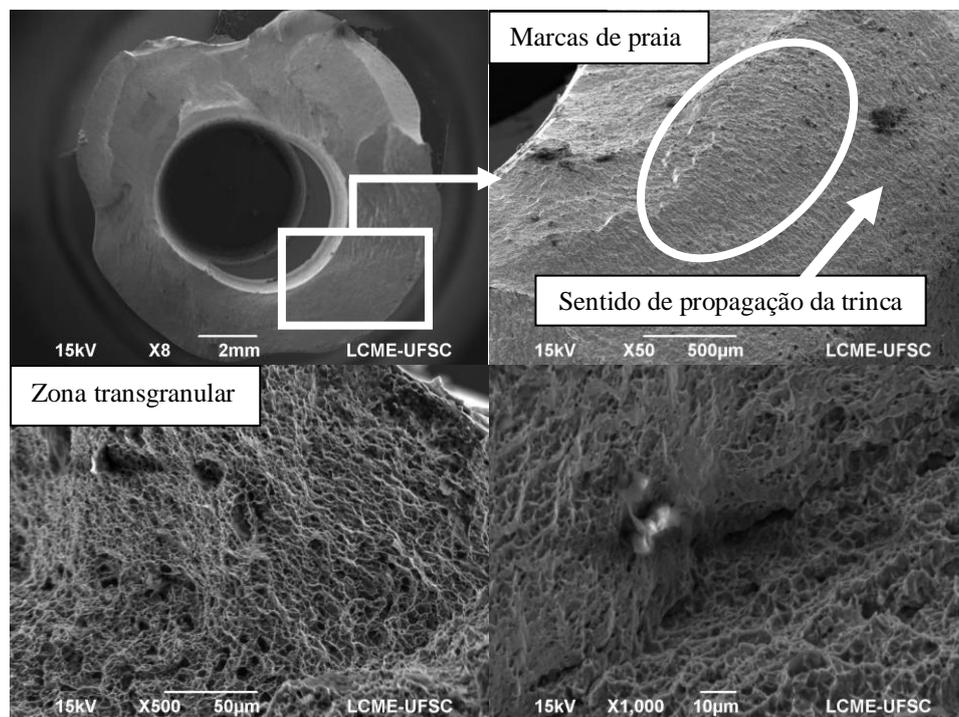
As Figuras (5) e (6) apresentam as micrografias da fratura das hastes. Nas micrografias feitas até 50x, foram observadas marcas de praia discretas, o que indica que a variação no carregamento é de pequena magnitude. Aumentos entre 450 e 700x permitiram identificar a presença de dimples, um micromecanismo típico de fratura dúctil (Chao *et al.* 2007), gerando zonas transgranulares. Em maiores aumentos é possível observar a presença de micro trincas nas regiões em que a haste foi submetida às tensões trativas, em decorrência da coalescência dos *dimples*. Também é possível observar estrias. Portanto, as macro e micrografias tanto das hastes maciças como das canuladas apresentam

mecanismos combinados de fraturas por fadiga e dúctil. Este fato evidencia que as solicitações aos quais são submetidas às hastes durante a ensaio são mais preponderantes que a geometria na fratura. Por outro lado, a tração a qual são submetidos estes componentes durante a flexão permite que a fratura apresente além de características de fadiga mecanismos da fratura dúctil.

Figura 5. Microscopia da fratura da haste tibial canulada.

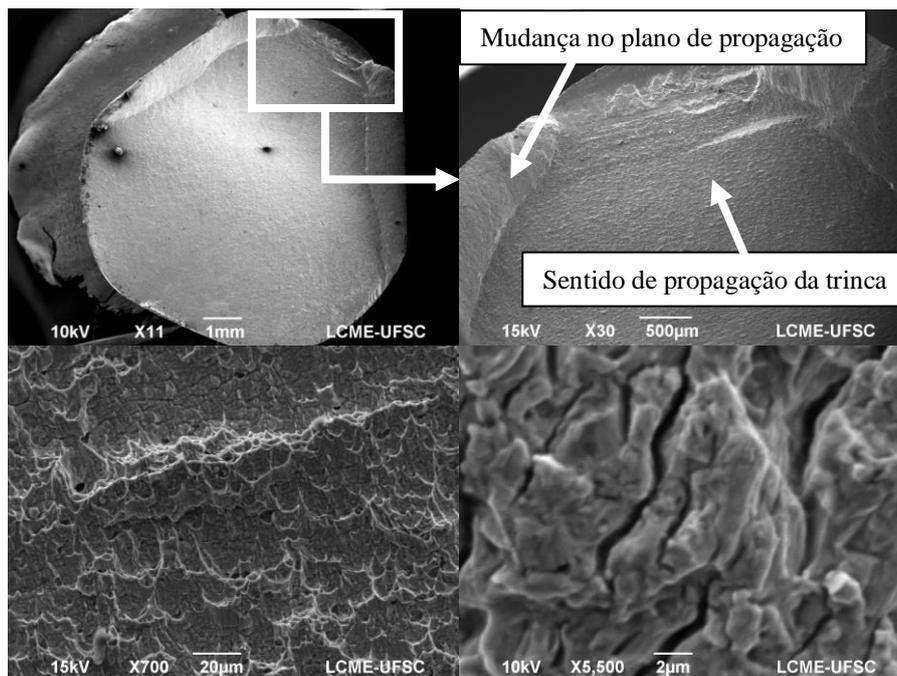
Figura 6. Microscopia da fratura da haste tibial sólida.

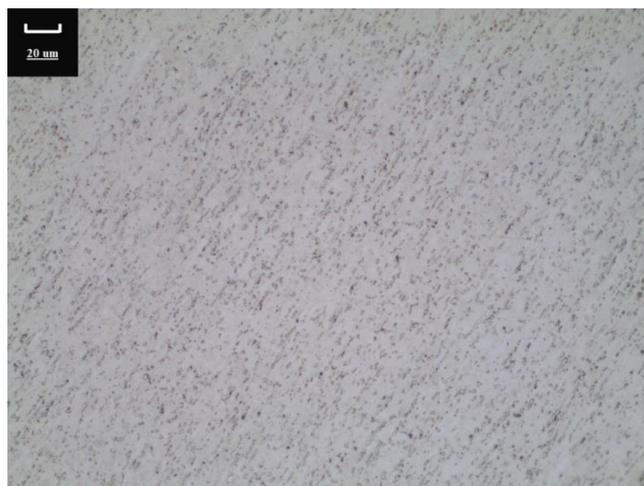
Para identificar a influência do material na fratura das hastes, foram realizadas análises metalográfica, de composição química e de dureza. Os resultados apontaram que a microestrutura de ambas as hastes, observadas na Fig.(7), é equiaxial ultrafina, composta de matriz alfa com glóbulos dispersos de fase beta. Não existem grandes colônias de fase alfa, atendendo à recomendação contida nas normas ASTM F136-13e ASTM F620-11. Este fator é de grande importância na resistência destas ligas, já que o tamanho dessas colônias influencia negativamente suas propriedades mecânicas. As amostras longitudinais mostraram um direcionamento da microestrutura, evidenciando que ambas as hastes foram fabricadas por conformação mecânica. As durezas das hastes vazadas e maciças são, respectivamente, 338 HV2 ±2 e 341,6 HV2 ±3, o que confirma a semelhança nas características microestruturais das hastes tibiais. Finalmente a composição química demonstrou concentrações de aproximadamente 6% de alumínio e 4% de vanádio, conforme especificados pela norma ASTM F136-13.

Figura 7. Microestrutura das hastes tibiais canulada e sólida, 500x de aumento, ataque Kroll por 15 s.
