## Análise de Falha de uma PTQ - Prótese Total de Quadril

**Resumo.** O presente trabalho apresenta resultados preliminares da análise da falha de uma prótese de revisão modular utilizada em uma Artroplastia Total de Quadril (ATQ). No procedimento cirúrgico a prótese, fabricada em Liga de Titânio, foi fixada ao osso hospedeiro por cimentação em uma paciente de 72 anos. A prótese fraturou após 18 meses em uso clínico. Os métodos empregados no presente estudo foram análise macro e microfractográfica, metalografia, ensaio de dureza e análise química. As radiografias da paciente após a fratura foram examinadas com o auxílio de um cirurgião ortopedista. Os resultados indicaram falha por fadiga na região de mudança de seção transversal da haste femoral, na região de acoplamento entre o cone e a haste. Portanto, a falha aconteceu pela concentração de tensões na conexão entre os módulos (cone e haste). A solicitação mecânica nesta região da haste foi agravada pela falta de apoio proximal devido à reabsorção óssea da paciente e ao atrito existente entre o cone e a haste.

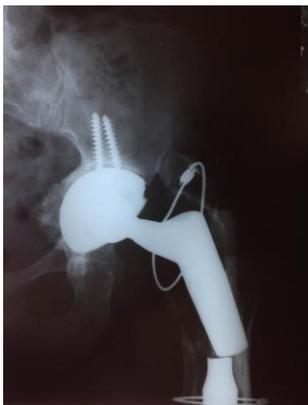
A Figura (1) apresenta a radiografia da fratura da haste femoral da prótese de quadril, a mesma permite observar que a paciente teve uma reabsorção óssea no local da conexão da prótese entre o cone e a haste. Este fenômeno aumenta a solicitação da prótese nesta região. A vista lateral da prótese de revisão fraturada pode ser observada na Fig. (2). A parte proximal da haste exibe o cone usado para garantir o posicionamento da prótese durante sua inserção. Na Fig. (2) pode-se observar que o plano de fratura é transversal à haste, bem como o fato de que há deficiência na massa óssea da paciente no fêmur proximal, não possibilitando o apoio da haste femoral nesta região gerando uma solicitação do tipo viga em balanço.

Figura 1. Radiografia da prótese implantada.

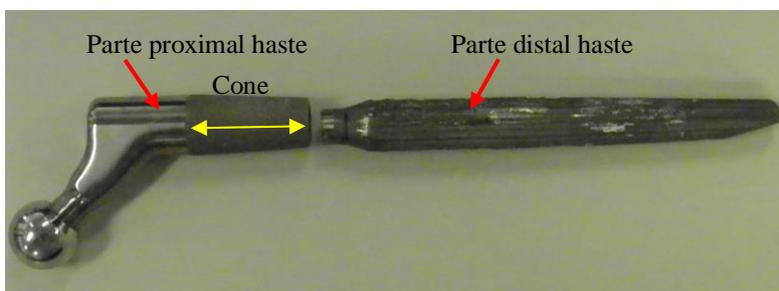
Figura 2. Prótese de quadril após fratura.

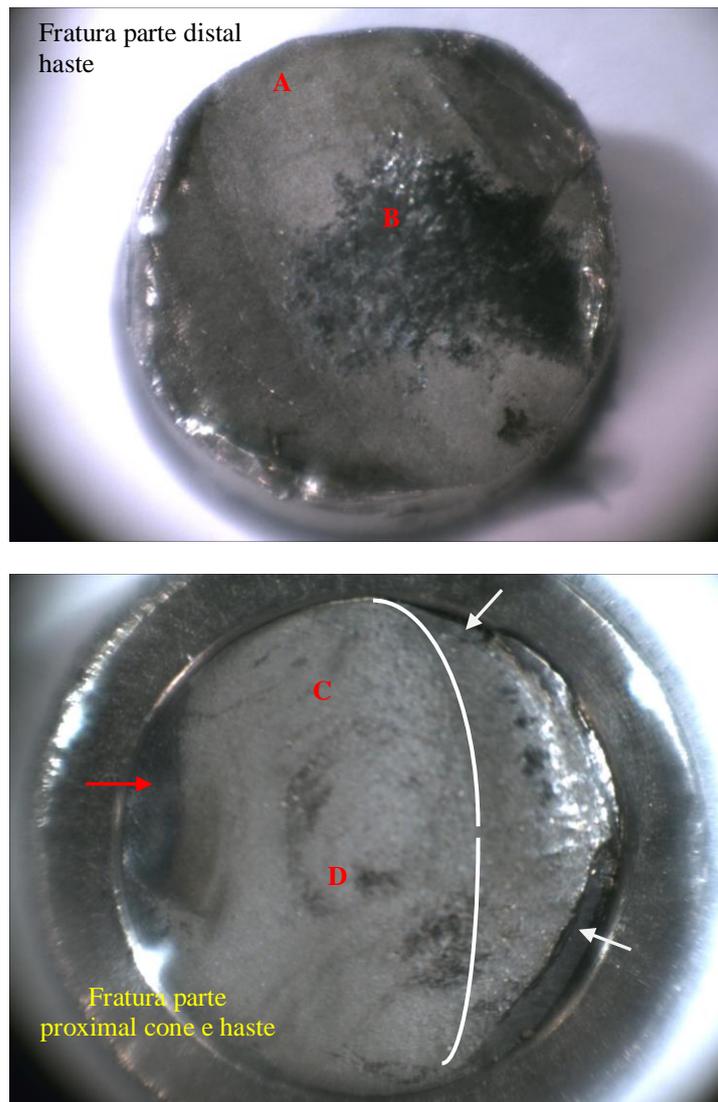
As macrografias da vista transversal da haste, tanto da parte proximal como da parte distal se observam na Fig. (3). Nelas é possível identificar a existência de zonas amassadas ocasionadas pelo atrito entre as partes após a fratura como se observa na região B. Também é possível evidenciar o local de nucleação da trinca (seta vermelha) na área submetida à tensão trativa na menor seção transversal do eixo longitudinal da haste. Nesta região também ocorre o limite da interferência (conexão) entre o cone proximal e a parte distal da haste. Finalmente na Fig. (3) se observam os três planos da fratura final indicados pela linha e as setas brancas, este fato indica que teve uma resistência do material quando a solicitação, que gerou mais de um plano de fratura.

Figura 3. Fractografia – vista frontal da parte distal e proximal da haste.

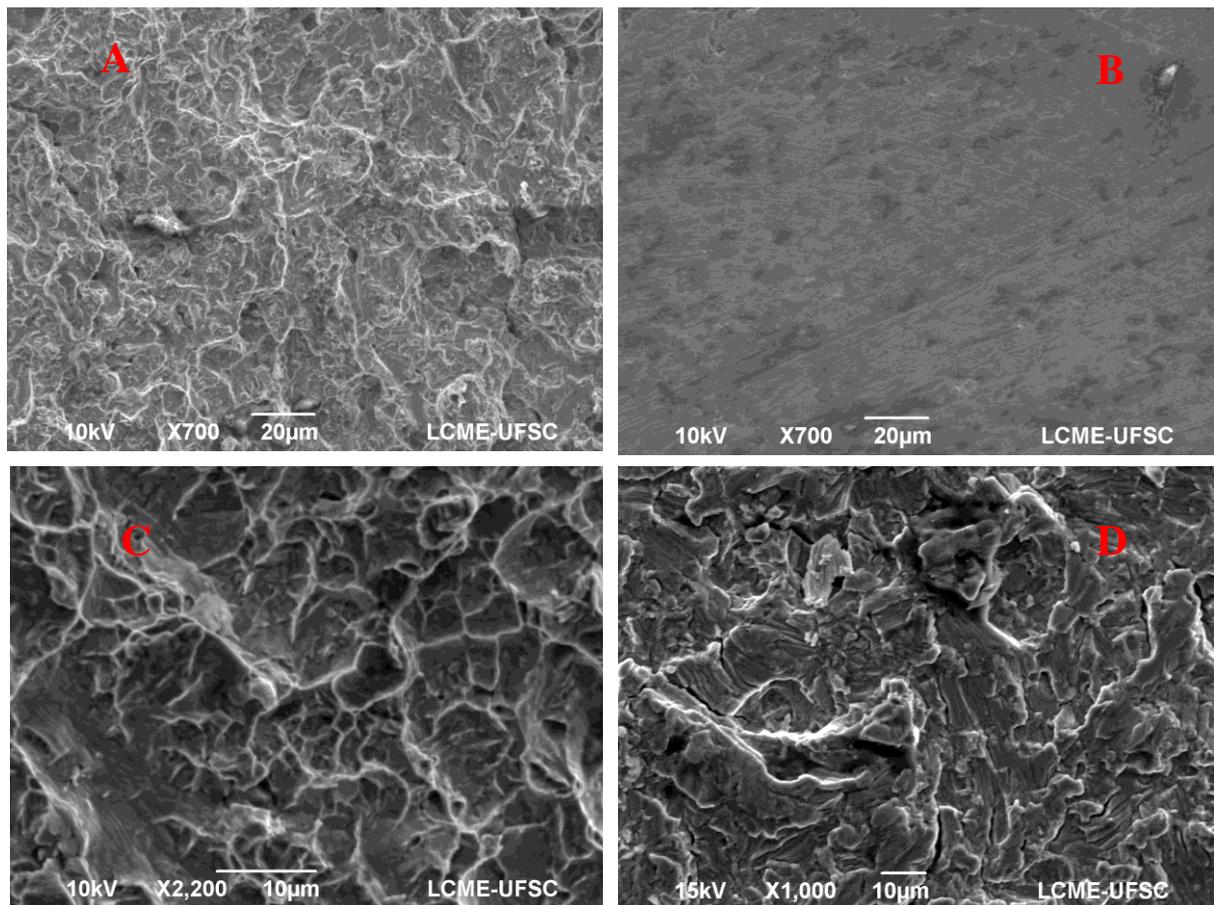
Na Figura (4), apresentam-se as micrografias das regiões analisadas A e B, que estão na parte distal da haste e das regiões C e D, que se encontram na parte proximal (haste e cone) como indicado na Fig. (3). As micrografias permitem concluir que os micromecanismos da falha são simultaneamente *dimples* equiaxiais (mecanismo de fratura dúctil) e estrias (mecanismo de falha por fadiga). A região B da Fig. (4) é uma zona que se encontra amassada em função do posicionamento das partes da haste após a fratura (Fig. (1)), que gerou atrito entre as mesmas. Na região D também observa-se a propagação de trincas secundárias que são formadas possivelmente pela coalescência dos *dimples*.

Figura 4. Micrografias da falha, A. Dimples na parte distal ,B. Região amassada, C. Dimples na parte proximal, D. Dimples, estrias e trincas secundárias na parte proximal.

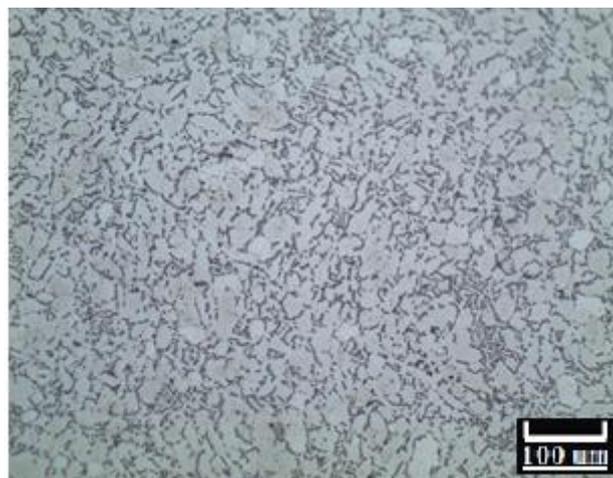
Por outra parte, ao realizar a análise microestrutural na região transversal tanto da haste como do cone foi evidenciada uma microestrutura refinada formada por uma fase de alfa  $\alpha$  primária recristalizada e uma fase  $\beta$  contendo  $\alpha$  circular (Fig. (5)). A microestrutura foi, possivelmente, obtida através de forjamento e tratamento térmico. Esta microestrutura é conhecida como bimodal e é usada por fabricantes de próteses internacionais, porque na atualidade existem estudos que apontam sua alta resistência à fadiga se comparada, com a microestrutura composta de matriz alfa com glóbulos dispersos de fase beta utilizada normalmente. Finalmente o ensaio de dureza aponta que a mesma apresenta valores similares para a haste e cone, fato que ratifica que ambos componentes da prótese foram fabricados da mesma liga.

Figura 5. Microestrutura seção transversal da haste. Microestrutura bimodal da liga Ti6Al4V. Ataque Kroll. 500x.
