ASPECTOS FRACTOGRÁFICOS DE COMPÓSITOS DE POLIÉSTER REFORÇADOS COM FIBRAS DE BAMBU

Universidade Federal do Pará, Rua Osvaldo de Caldas Brito, 464, Cep: 66025-190, Belém, Pará, Brasil.

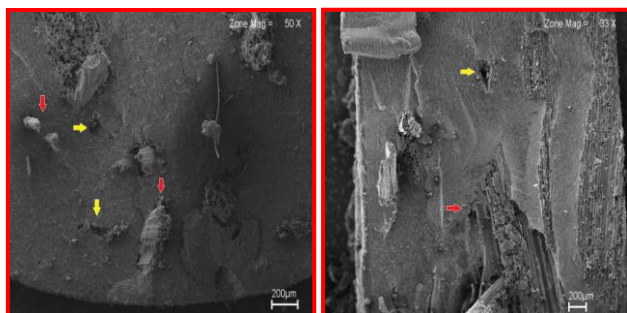
Figura 1. Microscopia eletrônica de varredura dos compósitos: (a) Superfície de fratura de compósito de bambu de 5 a 15 mm e 4% de fração mássica. As setas amarelas indicam fibras que saíram da matriz (**pull out**) e as setas vermelhas fibras rompidas; (b) Superfície de fratura de compósito de bambu de 5 a 15 mm e 7% de fração mássica. As setas amarelas indicam **pull out** de fibras e a seta vermelha indica o descolamento de uma fibra transversal

O principal fator que contribuiu para reduzir o desempenho dos compósitos com bambu 5 a 15 mm e 7% de fração mássica de fibras foi à baixa adesão na interface fibra/matriz, como pode ser comprovado pela análise da Fig. 1 (b), podemos observar que o mecanismo de falha

dominante no compósito foi o **pull out**, evidenciando a baixa adesão fibra/matriz. A Fig. 1 (a) mostra um compósito reforçado com fibras de bambu 5 a 15 mm 7% de fração mássica de fibras onde podemos observar que apesar de o mecanismo de **pull out** ainda ser recorrente, começamos a perceber a presença de fibras rompidas próximo ao plano de propagação da trinca.
