## **Avaliação do Desempenho de Ferramentas de Aço-Rápido Com e Sem Revestimento no Rosqueamento Interno do Ferro Fundido Cinzento GH-190**

### **Evaluation of the Performance of High Speed Steel Tools With and Without Coatings in the Tapping of the Gray Casting Iron Gh-190**

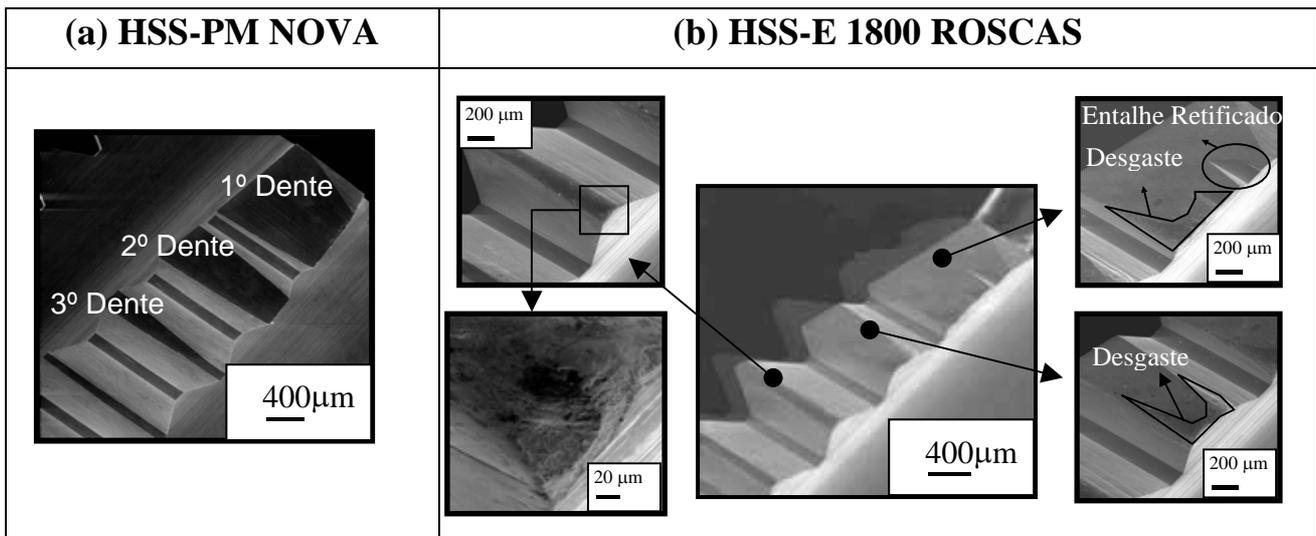
Análises feitas no microscópio ferramenteiro permitiram observar que os desgastes dos machos predominaram na região cônica do macho (nos dois primeiros dentes) e também no terceiro dente (primeiro dente da região cilíndrica), de tal forma que quase não há desgaste nos demais dentes dos machos. As Figuras 2a e 2b apresentam, respectivamente, fotos das superfícies de folga, da primeira carreira de uma ferramenta de HSS-PM nova, e da segunda carreira de uma ferramenta de HSS-E após usinar 1800 roscas. Comparando-se estas fotos pode-se observar a diferença de geometria entre os três primeiros dentes da carreira 1 e os da carreira 2. Além das dimensões dos dentes, uma outra diferença bem visível é a presença de um entalhe, retificado durante a fabricação da ferramenta, sobre o primeiro dente da segunda carreira. Este entalhe aparece também nos primeiros dentes da terceira e quarta carreiras, mas com dimensões diferentes, como já foi ilustrado nos

croquis da Tabela 1. Na Figura 2b observa-se também a forma do desgaste que se desenvolve nos três primeiros dentes desta carreira.

Figura 2. Fotos feita no MEV das superfícies de folga: a) da primeira carreira de uma ferramenta de HSS-PM nova; b) da segunda carreira de uma ferramenta de HSS-E após usinar 1800 roscas.

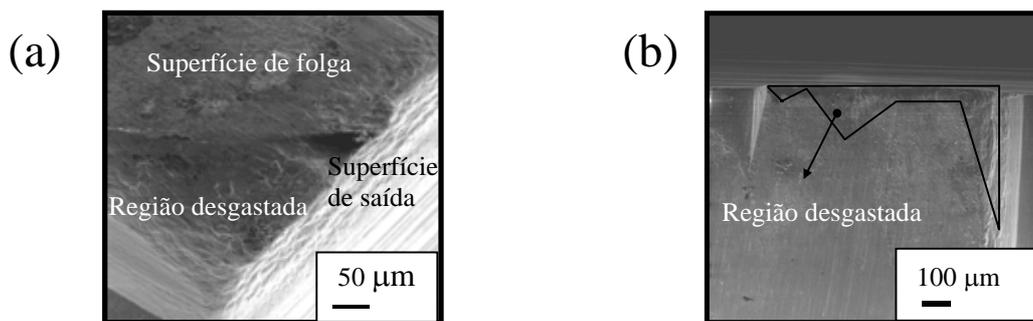
Com o aumento no número de furos roscados, ou seja, com o aumento do tempo de usinagem, os mecanismos de desgaste abrasivo e adesivo fazem com que alguns dentes das ferramentas passem a sofrer microlascamentos que se desenvolvem para macrolascamentos resultando em perda da aresta cortante, e possivelmente, de toda a superfície de saída do dente. Simultaneamente ocorre também a perda da detalonagem sobre a superfície de folga, aumentando a área de contato entre a ferramenta e a peça nesta superfície, e conseqüentemente o atrito nesta região. As arestas de corte deixam de cortar e passam a conformar o material. O calor gerado neste caso, provavelmente, aumenta bastante o que em alguns casos desencadeia um processo de deformação plástica que pode culminar no “rasgamento” dos dentes (perda da crista). Cabe ressaltar, que todos estes fatores que causam desgaste e avarias nos machos, durante uma operação de rosqueamento normal, são amplificados em rosqueamento de furos profundos, devido à longa exposição das ferramentas a eles, ou seja, existe mais calor, mais abrasão e adesão, maior probabilidade da ferramenta perder a afiação e de ocorrer lascamento e “rasgamento”, e maior restrição ao fluxo de fluido de corte devido ao acúmulo de cavaco nos canais ao longo das seções do chanfro do macho e conseqüente aumento da temperatura nesta região <sup>(8)</sup>.

Figura 3. Fotos feitas no MEV das superfícies de folga e saída mostrando a região desgastada: (a) ferramenta de HSS-E após 1800 roscas; (b) ferramenta de HSS\_PM após 1800.

Dos processos citados no parágrafo anterior, apenas o lascamento foi observado, de tal forma que os materiais de ferramenta utilizados neste trabalho apresentaram boa resistência à deformação plástica e ao “rascamento”. Sendo assim, das doze ferramentas de HSS-E utilizadas neste trabalho, sete ferramentas apresentaram lascamento. Estes machos apresentaram maior resistência a esta avaria na fase inicial, ou sejam, nas ferramentas que fabricaram 450 roscas não se detectou a presença de lascamento, contudo naquelas que fizeram 900, 1350, 1800 roscas a presença de lascamento foi uma constante. Já com as ferramentas de HSS-PM praticamente não se observou a presença desta avaria, apenas uma ferramenta apresentou um pequeno lascamento. Este comportamento das ferramentas de HSS-PM com relação à resistência ao lascamento, deve estar relacionado ao seu alto nível de tenacidade (boa tenacidade a fratura) e excelente resistência ao desgaste por abrasão <sup>(9)</sup>.

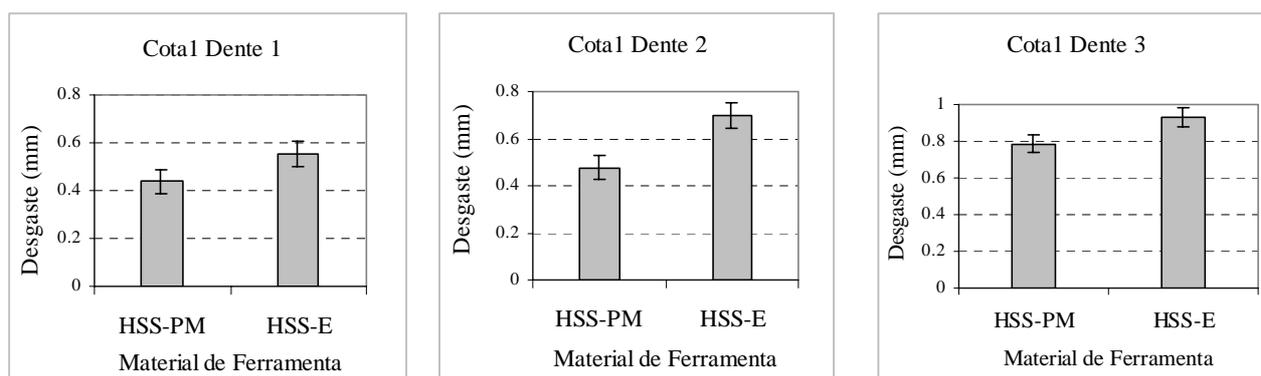
Reis <sup>(4)</sup> determinou que dentre as cotas críticas apresentadas na Tabela 1, as que se mostraram significativas na caracterização do comportamento evolutivo do desgaste foram: cotas 1 e 3 para o dente 1; cotas 2 e 3 para o dente 2; e cota 1 para o dente 3. Deste modo, no presente trabalho entre estas cotas escolheu-se três (Cota 1 dente 1, cota 1 dente 2, cota1 dente3 ), as quais serviram de parâmetro de desgaste para comparar o desempenho das ferramentas de HSS-E e HSS-PM . Nos gráficos da Figura 4, onde são plotados os valores de desgaste médios medidos pelas cotas escolhidas, com os respectivos desvios padrões, para os machos dos dois materiais de ferramentas após usinarem 1800 roscas, pode-se comprovar a superioridade das ferramentas de HSS-PM.

Figura 4. Valores de desgaste medidos pelas cotas significativas, para os machos de HSS-PM e HSS-E após usinarem 1800 roscas.

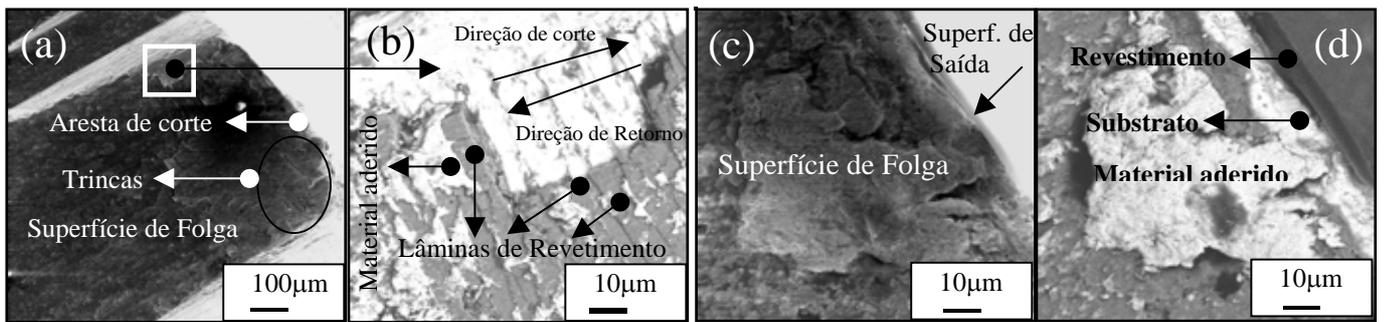
1) Regiões onde se observa a presença de trincas sobre o revestimento (Figuras 5a e 5b), que podem estar sendo geradas por uma grande deformação do substrato que o revestimento não consegue suportar. Estas trincas se propagam até o substrato, formando “lâminas” de revestimento, que durante o estágio de corte se sobrepõem umas às outras. No retorno da ferramenta estas “lâminas” raspam os cavacos que ficam retidos nos filetes de roscas gerados. Estes cavacos se aderem à superfície podendo entrar nos espaços existentes entre as lâminas e arranca-las, e assim se daria o destacamento do revestimento. A presença de camadas de revestimento destacadas é catastrófica no processo de rosqueamento interno onde estas porções de revestimentos podem ficar retidas no interior do furo e provocar uma aceleração do desgaste abrasivo. Esta situação é agravada no caso deste trabalho onde o diâmetro da rosca é muito pequeno (6 mm) e o macho possui muitos canais (4) o que diminui o espaço para os cavacos e detritos gerados durante o corte.

2) Pontos nos quais não existe mais revestimento, ficando o substrato exposto. Na Figura 5 d, onde é focalizada uma região da superfície de folga próxima a aresta de corte, percebe-se que o revestimento sobre a aresta foi totalmente arrancado. A porção de revestimento identificada nesta foto equivale à camada que reveste a superfície de saída em um plano inferior à superfície de folga. A espessura da camada mostrada na foto é de aproximadamente 5 µm, o que equivale à espessura do revestimento utilizado. Existem também regiões como a da Figura 6a, onde praticamente não existe mais aresta de corte. Estas regiões provavelmente sofreram um desgaste severo com possíveis lascamentos, devido a perda do revestimento.

3) A presença de material aderido sobre a superfície da ferramenta (Figuras 5d e 6c). Desta forma o mecanismo de desgaste por adesão também estaria atuando no sentido de arrancar o revestimento. Isto é muito provável, pois as condições de corte (baixa velocidade de corte) são favoráveis a este tipo de mecanismo<sup>(7; 10)</sup>. Os aspectos rugosos das regiões desgastadas também são indícios fortes da existência de adesão (Figuras 6d).

Figura 5. Fotos no MEV das superfícies de folga de ferramentas de: (a) HSS-E-Futura (elétrons secundários); (b) HSS-E-Futura (Detalhe - elétrons retroespalhados); (c) HSS-E –TiN (elétrons secundários); (d) HSS-E –TiN (elétrons retroespalhados);

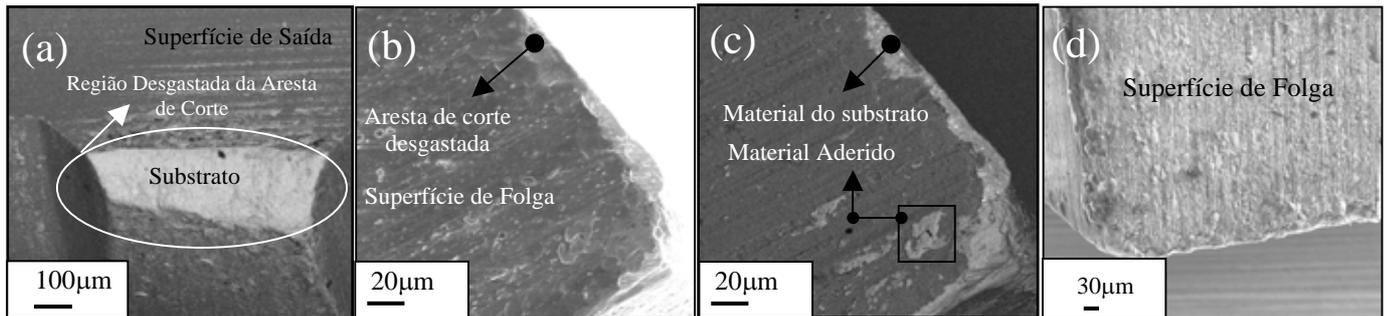
Figura 6. Fotos no MEV das superfícies de folga de ferramentas de: (a) HSS-E-Futura (elétrons retroespalhados); (b) HSS-PM-TiN (elétrons secundários); (c) HSS-PM-TiN (elétrons retroespalhados); (d) HSS-PM –Futura (elétrons secundários);

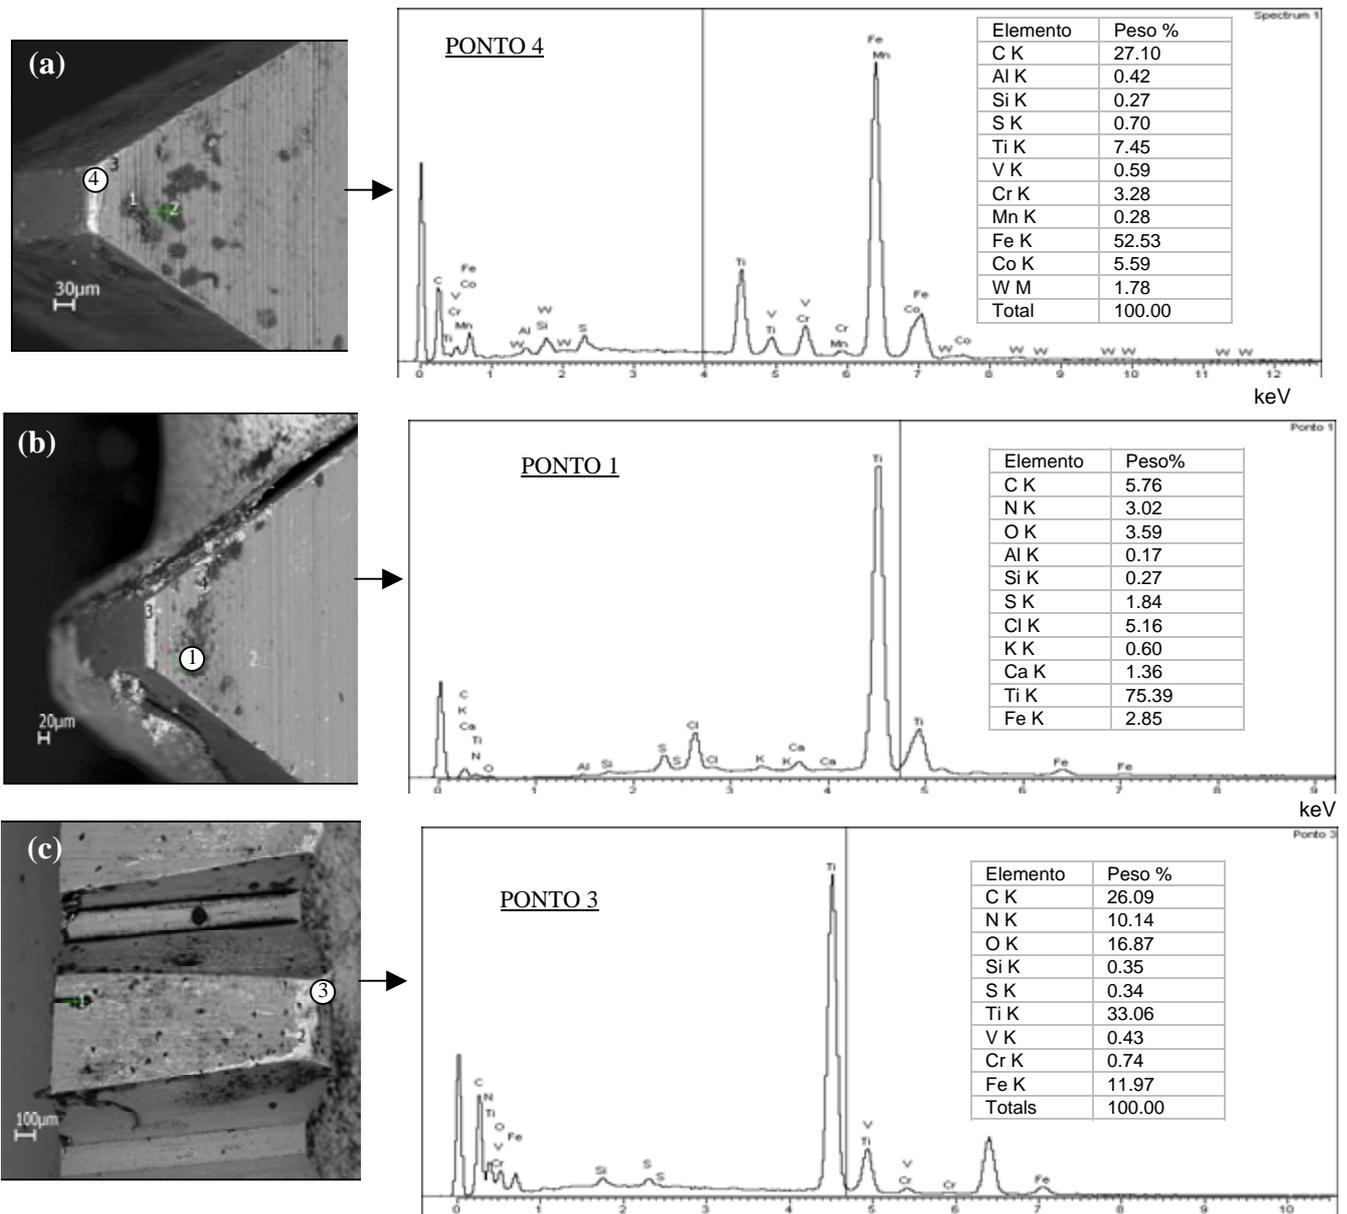
1. Pontos tais como o 4 da Figura 7a, ricos em ferro e com a presença em menores quantidades de elementos que compõe o material do substrato da ferramenta. Estes pontos pertencem a regiões onde o revestimento foi retirado deixando o substrato descoberto.

2. Pontos como o 1 da Figura 7b, onde são detectadas grandes quantidades de Ti. Estes pontos pertencem na verdade às partículas de revestimentos que em um primeiro momento se soltaram do substrato próximo à região da aresta de corte e que com o decorrer do processo de rosqueamento, se aderiram novamente em uma outra posição sobre a superfície de folga da ferramenta, mais afastada da aresta cortante onde ainda existe revestimento.

3. Pontos tais como o 3 da Figura 7c, onde existe a presença de Ti em regiões onde o revestimento já foi completamente retirado. Isto indica que as partículas de revestimento ricas em Ti, que se desprendem do substrato durante o rosqueamento e que permanecem “soltas” nos filetes e nos canais do macho, passam a atuar como partículas abrasivas e eventualmente ficam aderidas ao material do substrato. A ação abrasiva destas partículas ricas em titânio tende a acelerar o processo de desgaste das arestas cortantes do macho.

Figura 7. Resultados de EDX relativos: (a) Ferramenta de HSS-PM-TiN; (b) Ferramenta de HSS-E revestida com TiN; (c) Ferramenta de HSS-E revestida com TiN.
