Caracterização da superfície de implantes ortopédicos metálicos

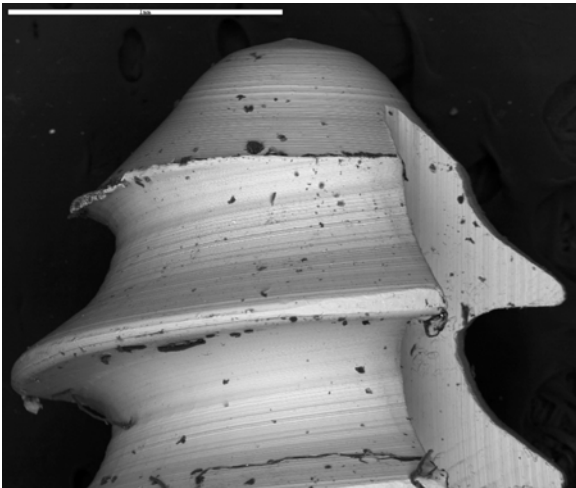
Devido ao espaço reduzido serão mostradas apenas algumas das figuras obtidas. Implantes na forma de parafusos, sem e com tratamento superficial (anodização química), tiveram topografias similares (Figuras 1 e 2, respectivamente), indicando baixa espessura da camada formada por anodização. Nota-se também, acabamento mal feito e contaminantes (resíduos escuros) na superfície. As Figuras 3-4 mostram análises por EDS de implantes sem tratamento de superfície. A Fig. 3 mostra uma análise por EDS de uma região sem resíduos, onde os três componentes da liga Ti-6Al-4V aparecem. As Fig. 4a e 4b mostram o resultado de algumas das regiões de resíduos. A Figura 4a mostra 47.5% de Fe, e a Figura 4b, o aparecimento de Co, Cr e Mo. Essas mesmas análises foram feitas para os implantes anodizados, que apresentaram resultados similares (dados não mostrados). Placas de osteossíntese também foram analisadas e apresentaram o mesmo tipo de problema, por exemplo, com o aparecimento de Al e Fe (dados não mostrados).

Figura 1. Imagem por MEV de parafuso de liga de titânio (imagens adquiridas na modalidade retro-espalhamento para evidenciar os resíduos).

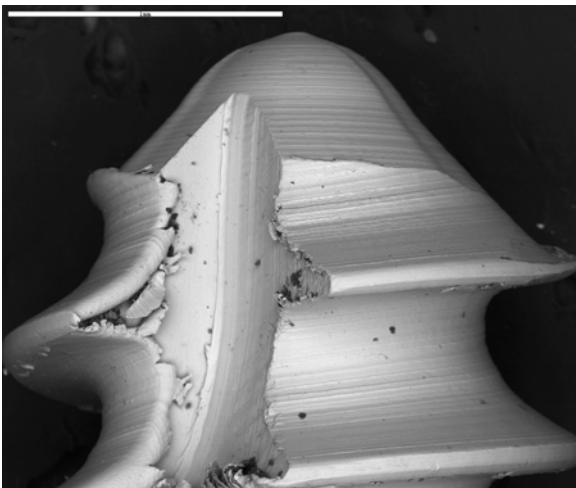
Figura 2. Imagem por MEV de parafuso de liga de titânio anodizado quimicamente (imagens adquiridas na modalidade retro-espalhamento para evidenciar os resíduos).

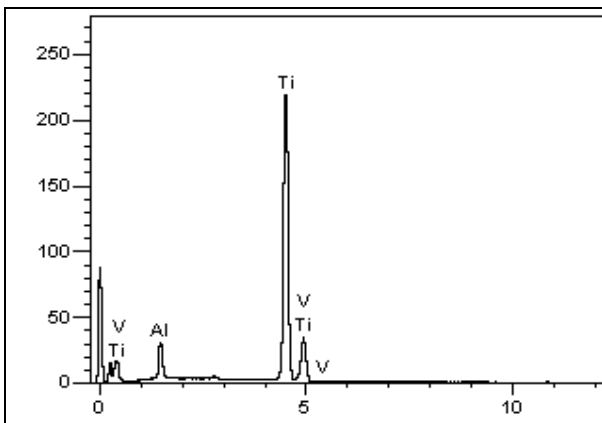
Figura 3. Análise por EDS de amostra sem tratamento.

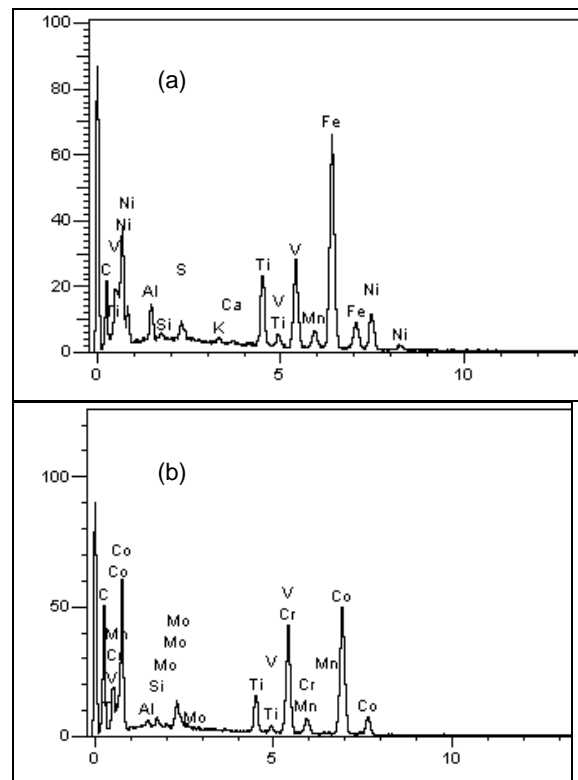
Figura 4. Análise por EDS de contaminantes visíveis na superfície de amostra sem tratamento.
