ROSQUEAMENTO INTERNO COM MACHOS DE CORTE EM FERRO FUNDIDO VERMICULAR

Wear, Force and Torque Monitoring during Tapping of Compact Graphite Iron (CGI)

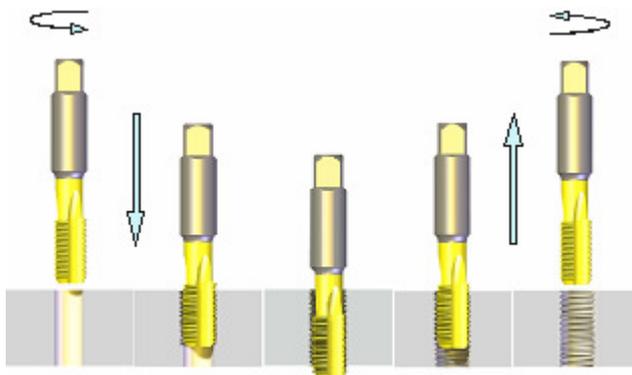
A Figura (1) mostra o princípio do rosqueamento interno com macho de corte, destacando o pré-furo, antes do rosqueamento e a rosca após a usinagem. A ferramenta aproxima-se do pré-furo com uma determinada rotação e um avanço, proporcional ao passo da rosca. As velocidades de corte e avanço, devem ser sincronizadas, tanto para o corte da rosca quanto para o retorno da ferramenta. Acompanhar e definir as ferramentas de corte para esse processo de usinagem demanda conhecimento, prática e máquinas-ferramenta com tecnologia avançada, pois trata-se de uma das mais complexas operações de corte de metais.

Figura 1. Princípio do rosqueamento com macho de corte

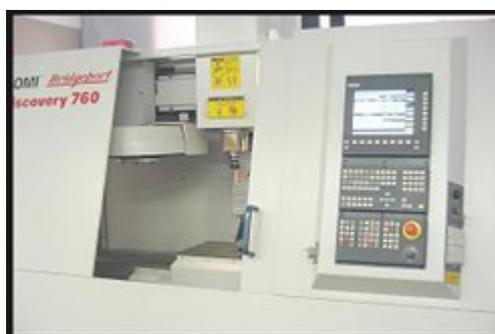
Figura 2 – Centro de usinagem vertical, modelo Discovery 760 (ROMI) utilizada nos testes de laboratório

Neste trabalho realizou-se também o monitoramento das forças e do torque gerados durante o rosqueamento do ferro fundido vermicular. Este monitoramento foi realizado em laboratório, utilizando-se um Centro de Usinagem Vertical CNC da linha Discovery, modelo 760, com comando numérico Siemens 810, Fig. (2), cujas características estão descritas na Tab. (2). O programa utilizado para o ciclo de rosqueamento foi o Ciclo 84, próprio para rosqueamento com macho rígido. Nesta máquina não foi possível realizar os ensaios com fluido de corte em alta pressão. Entretanto, o monitoramento ocorreu em duas condições distintas: 1) a seco; 2) com fluido de corte em forma de jorro. Nesta etapa do trabalho foi utilizada barras de ferro fundido vermicular como corpos de provas (o mesmo utilizado nos blocos de motores a diesel) com seção retangular e com dimensões: 350 x 70 x 50 mm.

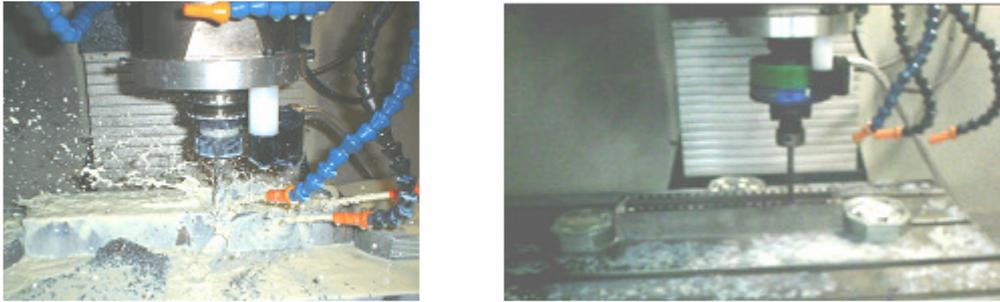
A Fig. 3 permite visualizar a configuração do monitoramento das forças e do torque na usinagem das barras fundidas de ferro fundido vermicular. Foi utilizada uma broca cilíndrica especial (escalonada) de metal duro com diâmetro de 11,5 milímetros, revestida com TiAlN. Utilizou-se fluido de corte em forma de jorro na furação e a velocidade de corte empregada foi de aproximadamente 54 m/min e o avanço de 300 mm/min (0,2 mm/rev). A profundidade de corte dos pré-furos previa uma folga de 5 mm entre o final do furo (30 mm) e a profundidade da rosca a ser usinada (25 mm).

Figura 3 – Furação e Rosqueamento do ferro fundido vermicular

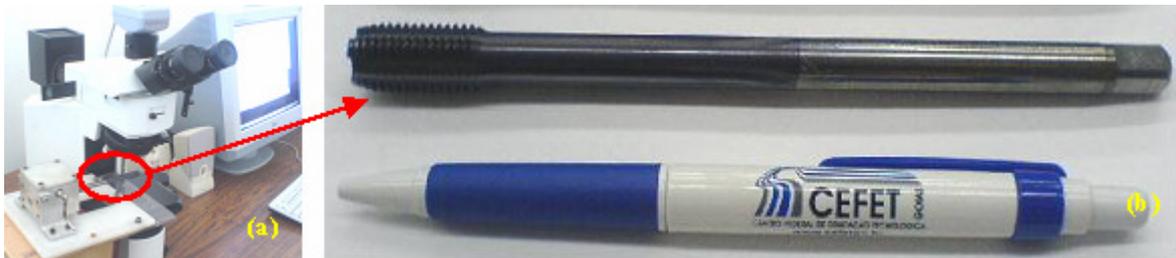
As demais ferramentas (com 20 a 100% de vida) foram avaliadas quanto aos mecanismos e aos níveis de desgaste apresentados. Para isso, foram feitas análises dos principais mecanismos de desgaste atuantes e principalmente da medição do nível dessas avarias. O aparato utilizado para a realização destas análises consistiu em um dispositivo construído em laboratório, no qual a ferramenta analisada era fixada e montado em um microscópio metalográfico, como pode ser visto na Fig. (4). Este dispositivo permite que a ferramenta seja fixada sempre na mesma posição, podendo ser girada de até 360°, garantindo assim a visualização dos principais ângulos e superfícies da ferramenta.

Figura 4 – (a) Dispositivo utilizado para analisar o desgaste nos machos de corte (microscópio metalográfico); (b) Macho de corte utilizado para o rosqueamento de ferro fundido vermicular

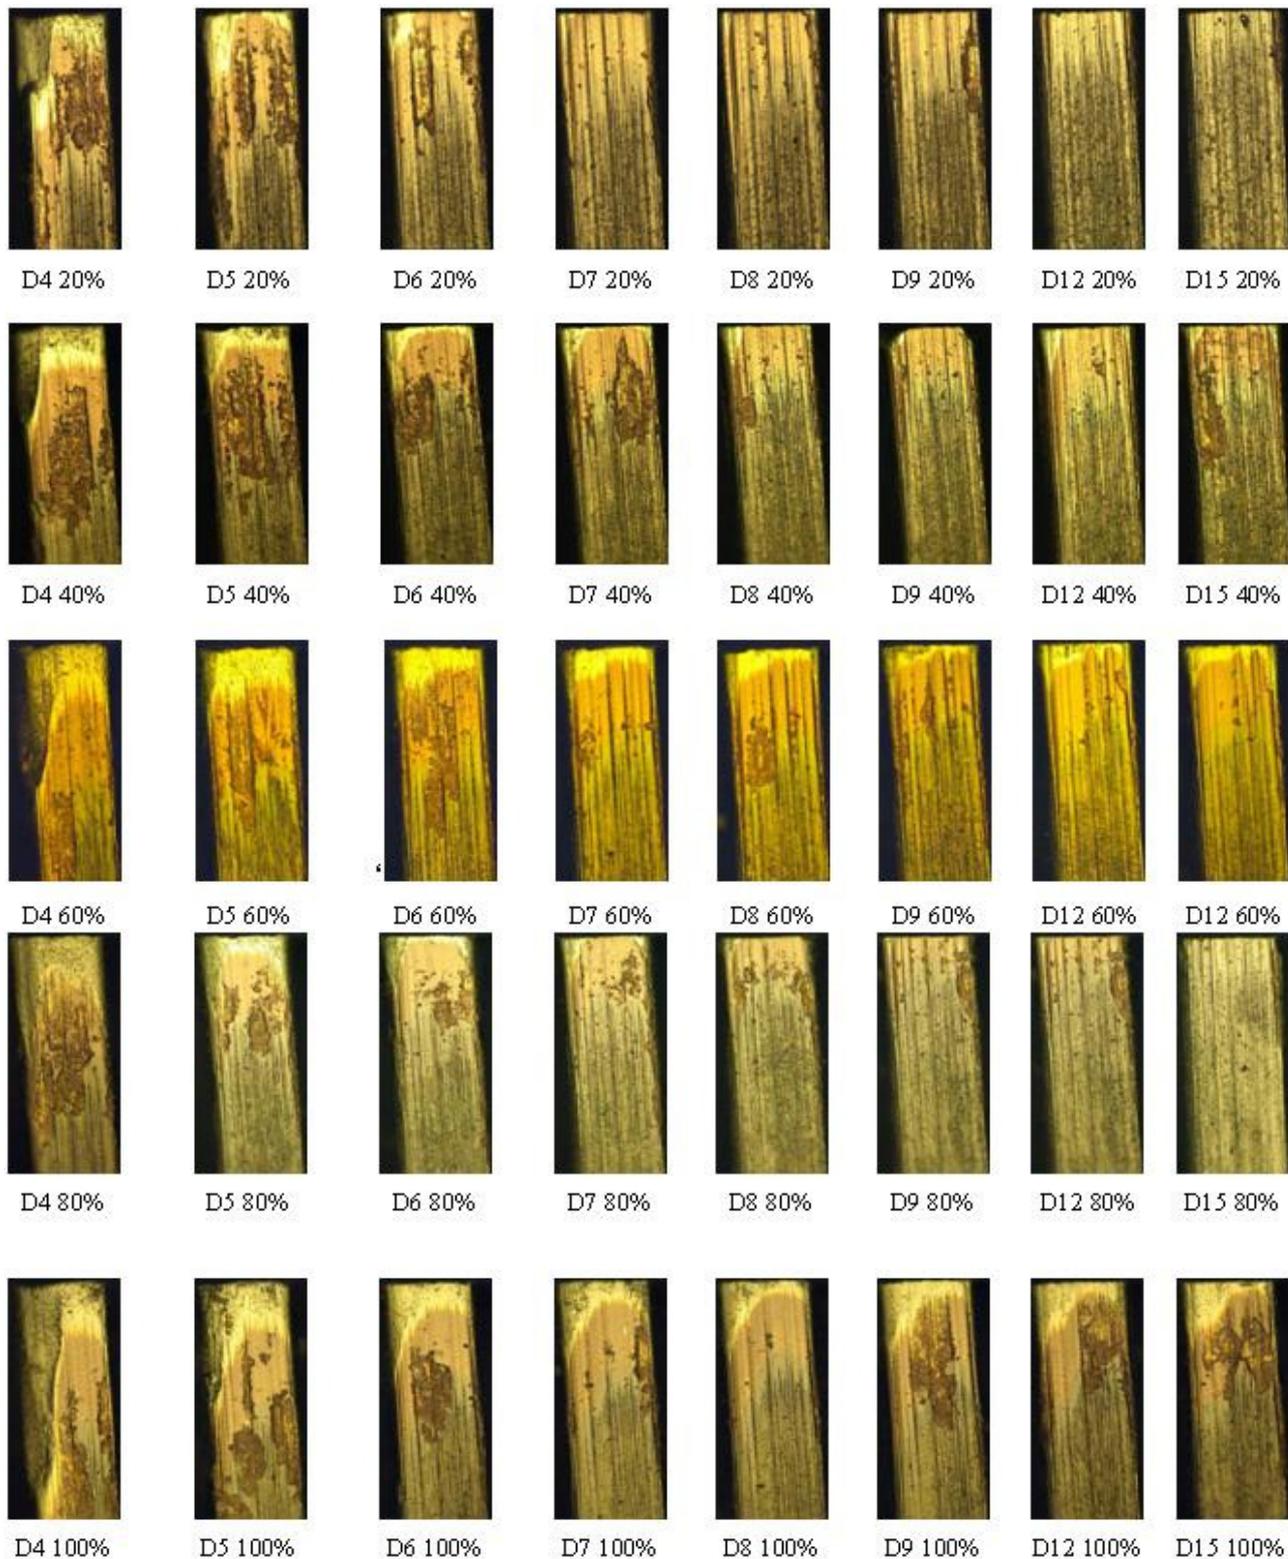
A Figura 5 representa a evolução do desgaste nos machos de corte com 20, 40, 60, 80 e 100% de vida, respectivamente. Observa-se que em todos os machos de corte houve desgaste na superfície de folga. Os primeiros dentes, principalmente os três primeiros na região cilíndrica (D4, D5 e D6) foram os que mais sofreram desgaste. Para avaliar a evolução e os mecanismos de desgaste, resolveu-se plotar na Fig. 5 os principais dentes dos machos de corte, suprimindo os dentes 10, 11, 13 e 14 da carreira 2, de cada macho fotografado, pois avaliou-se que os mesmos representavam poucas novidades. Ou seja, para os últimos dentes de cada macho de corte o desgaste foi muito pequeno, e quase que constante, até o 15º dente.

Nota-se que o quarto dente do macho de corte (primeiro da parte cilíndrica) foi o que mais sofreu avarias. O desgaste foi maior nesses dentes, pois a ação de rosquear interno com machos de corte é um processo onde o ciclo completo dura normalmente poucos segundos e pode ser dividido em dois estágios: corte e retorno.

Figura 5 - Evolução do desgaste em cinco ferramentas (macho de corte de metal duro, 2ª carreira) que usinaram ferro fundido vermicular, série 450 (20%, 40%, 60%, 80% e 100% de vida); A velocidade de corte empregada foi de 50 m/min e o fluido de corte foi aplicado em forma de jorro

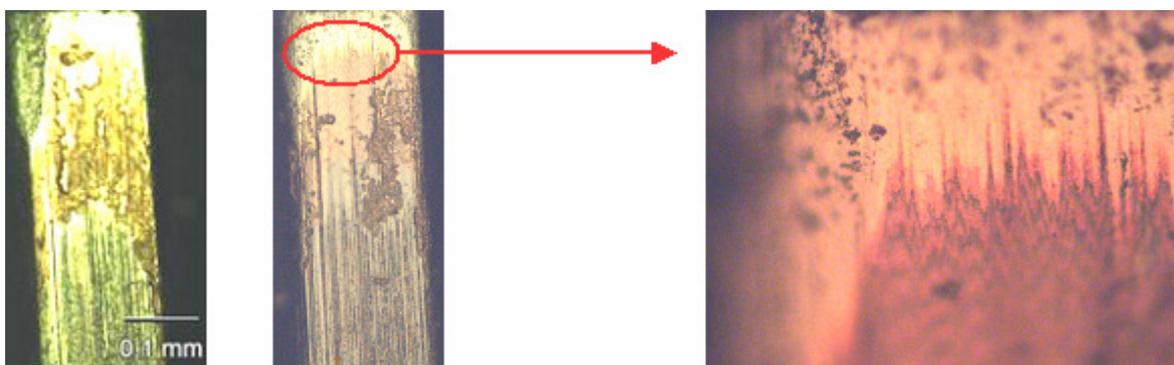
Figura 6 – Formas de desgastes presentes na superfície de folga em um macho de corte (3º e 4º dentes)

A deformação plástica da aresta de corte sob altas tensões de compressão não é propriamente um mecanismo de desgaste e sim um processo de destruição das ferramentas de corte, gerado durante a usinagem de metais com elevada dureza, principalmente com altas taxas de avanço e altas velocidades de corte. Nestas condições é comum acontecer falhas catastróficas, principalmente em ferramentas de aço-rápido e metal duro (Machado e Da Silva, 2004).

Nesse mesmo dente é possível notar que parte do revestimento provavelmente foi retirada da superfície da ferramenta, deixando o substrato (metal duro) descoberto. Esse material pode ter sido retirado da ferramenta por lascamento ou por um mecanismo de desgaste, denominado pela literatura de “*attrition*”, que é a adesão, seguida pelo arrancamento de grãos da ferramenta. Os cavacos retirados na usinagem, juntamente com partículas duras do revestimento e do próprio substrato que se destacaram por lascamento ou por *attrition* de certas regiões da superfície da ferramenta, são arrastados durante o processo e pressionados entre a superfície da rosca e as demais superfícies da ferramenta, provocando desta forma micro-riscos e micro-cortes nestas superfícies, caracterizando o mecanismo de desgaste abrasivo.

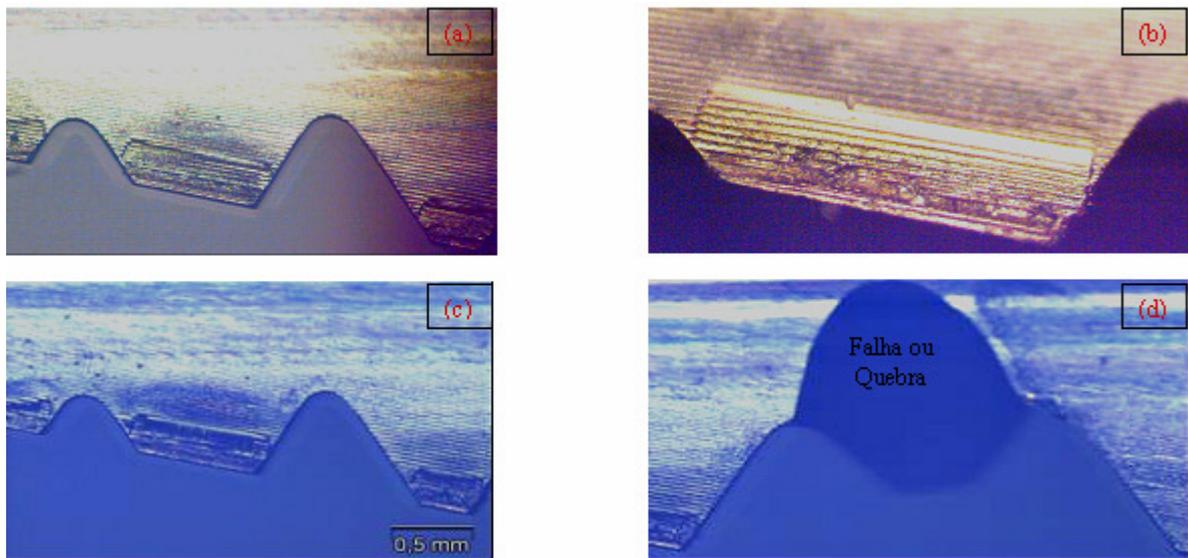
A Figura (7) ilustra o desgaste na superfície de saída ocorrido nos primeiros filetes (região cônica) de dois machos de corte que usinaram doze mil e quatro mil e oitocentas roscas, respectivamente. Nota-se que a forma do desgaste parece ser a mesma para todos os filetes analisados. Entretanto, acredita-se que o desgaste ocorreu logo no início da usinagem, pois os machos de corte que usinaram somente 40% do previsto (4800 roscas), Fig. 7(c) e 7(d), já apresentavam desgaste na superfície de saída semelhante ao macho de corte que chegou ao fim de vida (12.000 roscas), Fig. 7(a) e 7(b). Contudo, além do desgaste na superfície de saída ocorrido em uma das ferramentas com 40% de vida, houve alguns dentes que sofreram avarias severas, conforme pode ser constatado através da Fig. 7(d). Observa-se que o quarto (4º) dente de uma das carreiras do macho de corte quebrou, proporcionando um esforço maior para os demais dentes (subseqüentes), de forma que provavelmente essa ferramenta teria uma vida muito curta, se comparada com as demais.

Figura 7 – a) e b) Superfície de saída da carreira 1 e 2, respectivamente, de um macho em fim de vida (usinou 100% das rosca previstas); c) e d) Superfície de saída da carreira 1 e 2, respectivamente, de um macho que usinou 40% das rosca previstas

A quebra desse dente pode ter provocado o lascamento de outros dentes, como será abordado posteriormente. Ou então, o lascamento de algum dente (alisador) pode ter provocado a ruptura de outros dentes alisadores ou cônicos, principalmente no retorno do rosqueamento, onde os cavacos aglomerados entre os dentes e nos canais da ferramenta, aumentam as forças de corte e o torque.

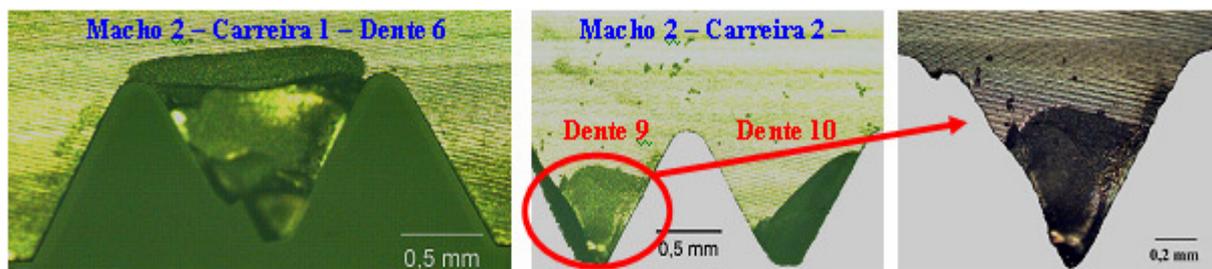
A Figura (8) permite constatar que uma ferramenta de corte que rosqueou somente 40% das roscas previstas, possui vários dentes danificados. Para este caso, acredita-se que o lascamento ou a quebra de um dos primeiros dentes da ferramenta de corte pode ter ocasionado a ruptura dos demais dentes. Provavelmente pedaços de metal duro destacados, por lascamento, do dente quebrado (4º dente), foram arrastados juntamente com os cavacos retirados na usinagem, provocando o enclausuramento (entupimento) dos vãos dos filetes do macho de corte, causando desta forma, a ruptura de outros dentes da ferramenta.

Figura 8 – Quebra de alguns dentes de um macho de corte que rosqueou ferro fundido vermicular (4800 roscas)

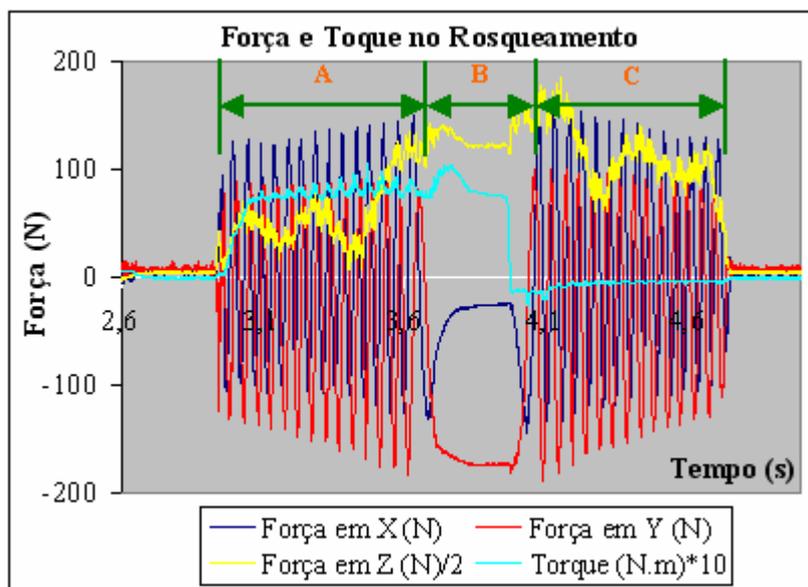
Nas condições empregadas neste trabalho, os valores máximos de torque medidos foram da ordem de 10 N.m. As Forças em X e em Y foram inferiores a 200 N, enquanto as forças em Z atingiram aproximadamente 350 N. Afim de plotar simultaneamente todos os valores adquiridos em um único gráfico e analisar comparativamente estes sinais, dividiu-se a força em Z por 2 e o torque foi multiplicado por 10, e com os valores resultantes obteve-se o gráfico da Fig. (9).

As análises dos sinais das forças em X e em Y, no gráfico da Fig. (9), permitem verificar que embora eles tenham a mesma magnitude, os sinais de X estão simetricamente distribuídos em relação ao eixo de referência (linha 0), enquanto os sinais de Y não apresentam esta simetria. Acredita-se que esta falta de simetria esteja relacionada com um possível batimento do macho de corte. Essa ferramenta foi presa por pinça ao mandril na máquina, e esse sistema de fixação não garante o alinhamento das ferramentas, admitindo, assim, uma má centragem das ferramentas de corte.

Figura 9 – Comparação das forças em X, Y e Z e o torque no rosqueamento interno.

Este gráfico permite também interpretar o princípio do rosqueamento com macho de corte. Na região A do gráfico pode-se verificar que após o contato dos primeiros filetes da ferramenta (região cônica) com a peça, há um ligeiro aumento dos valores de sinais das forças (X, Y e Z) e do torque e, em seguida, estes valores continuam aumentando, porém com uma intensidade menor, até a parada do eixo-árvore da máquina, representada pela letra B. Assim sendo, pode-se confirmar o que já é de conhecimento da literatura corrente (Bezerra, 2003; Reis, 2004; Da Mota, 2006), ou seja, os primeiros dentes da ferramenta de corte (parte cônica do macho de corte) ao tocarem a peça, promovem o início do corte da rosca. À medida que os dentes cônicos penetram no pré-furo, as forças de corte vão automaticamente alterando, até que os últimos dentes penetrem no pré-furo, garantindo o acabamento da rosca.

De forma semelhante, pode-se verificar que após a inversão da rotação do eixo-árvore, região C, há uma alteração do sinal das forças (X e Y) e do torque. Observa-se que os valores das forças neste momento são altos, pois a ferramenta encontra-se parada na profundidade máxima da rosca usinada, de forma que o torque pode ser inclusive negativo. Quanto maior o contato do flanco da ferramenta de corte com o material da peça, maior será o torque. Deste modo, quanto maior o nível de desgaste do macho de corte, maior será o torque e a probabilidade de haver falha catastrófica. Além disso, o volume de cavacos presos nos canais do macho e o nível de desgaste da ferramenta em trabalho podem inclusive acarretar a quebra do macho de corte.
