AVALIAÇÃO DA JUNTA SOLDADA COM SUPORTE CERÂMICO A BASE DO MINERAL REFRAATÓRIO CORDIERITA

Resumo: Este trabalho apresenta a avaliação de um suporte de solda cerâmico cuja matéria prima principal é a cordierita, um material refratário com elevado ponto de fusão. Esta avaliação foi feita por meio da soldagem unilateral em uma chapa de aço Carbono A-36 com 15,8 mm de espessura pelo processo Mig-Mag. Após soldagem a junta soldada foi submetida a ensaios de inspeção visual, líquido penetrante, macrografia, microscopia ótica, microdureza vickers, ensaio de dobramento e resistência à tração. O cordão de solda apresentou bom acabamento e isento de descontinuidades. Obteve penetração nas laterais do chanfro e reforço de solda apropriado na raiz. A microestrutura a zona fundida (ZF) teve predominância de ferrita primária, em suas formas ferrita de contorno de grão e poligonal, e ferrita com segunda fase alinhada, típicas do metal de solda em aços ferríticos. A microdureza Vickers obteve valores aceitáveis na ZF. Os ensaios mecânicos indicam que o procedimento de soldagem foi adequado, pois no ensaio de tração a ruptura ocorreu no metal base e no ensaio de dobramento não apresentou descontinu

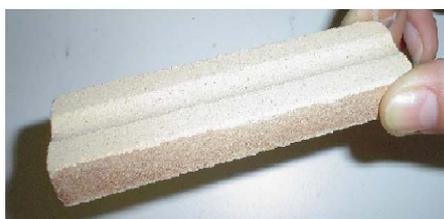
A Figura 1a apresenta a seção transversal do suporte cerâmico produzido. Possui uma pequena concavidade na região central que tem a função de adequar o formato do cordão de solda líquida na parte inferior da chapa. Esta concavidade foi prevista para ser formada no molde, no momento da compactação, tendo uma dimensão de 5,0 mm de largura por 1,6 mm de profundidade. A Figura 1b mostra o suporte cerâmico produzido com comprimento de 115 mm e 25 mm de largura. A Figura 1c apresenta a montagem do suporte cerâmico na parte inferior da chapa de aço antes da soldagem.

fig.1a. Seção transversal do suporte cerâmico

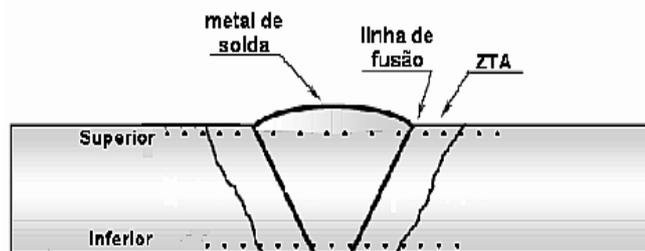
O perfil de microdureza Vickers com uma carga de 100 g foi obtido no microdurômetro modelo HMV-2, do fabricante Shimadzu do Brasil. Foram realizadas 36 medições de microdureza, sendo 12 medidas para o metal base, 12 medidas para a zona termicamente afetada (ZTA) e 12 medidas para o metal de solda, como mostra a fig. 2. Todas as medidas foram feitas sob uma linha horizontal ao longo da extensão do passe de raiz (inferior) e dos últimos passes de solda (superior), a uma distância de 1,5 mm da parte inferior e superior da chapa.

fig.2. Localização das 36 medições de microdureza na junta soldada

A tabela 1 mostra os resultados de microdureza Vickers da junta soldada. Observa-se que o metal base tanto na parte inferior quanto na superior, apresentou valores de dureza entre 137 a 186 HV, compatível com o aço A-36 utilizado neste trabalho. A ZTA da parte inferior quanto na parte superior apresentou valores entre 140 a 186 HV, mostrando que o ciclo térmico da soldagem não produziu um endurecimento significativo nesta região. O metal de solda da parte inferior quanto da superior apresentou valores entre 138 a 184 HV, compatível ao metal de adição produzido com o arame ER70S-6 utilizado na soldagem Mig-Mag. Os resultados de microdureza Vickers mostram a ausência de pontos duros na junta soldada com a utilização do suporte cerâmico.

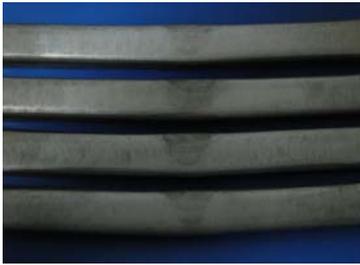
e preparados 04 corpos de prova (fig. 3a) da chapa soldada, de acordo com a norma ASME IX (2004), para realização de dobramento transversal. A Figura 3b mostra a máquina universal de ensaios, identificação MEU-01 (fig. 3b), onde foi realizado os ensaios de dobramento.

fig. 3a. Corpos de prova preparados para ensaio de dobramento transversal

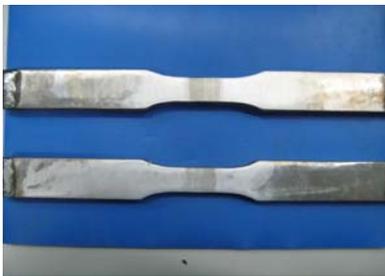
Para o ensaio de tração, foram retirados dois corpos de prova com dimensões de acordo com a norma ASME IX (2004), vide Fig. 4a. Deve-se observar que a região da solda irá se localizar aproximadamente na seção reduzida, centro, do corpo de prova. O ensaio de tração foi realizado na máquina universal de ensaios com identificação MEU-01, Fig. 4b.

fig. 4a. Corpos de prova preparados para ensaio de tração

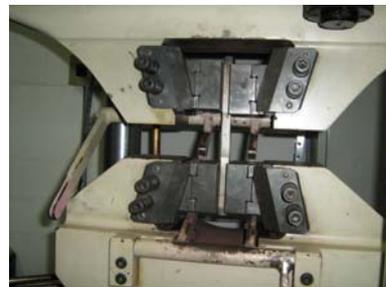
fig.4b. Máquina universal de ensaios

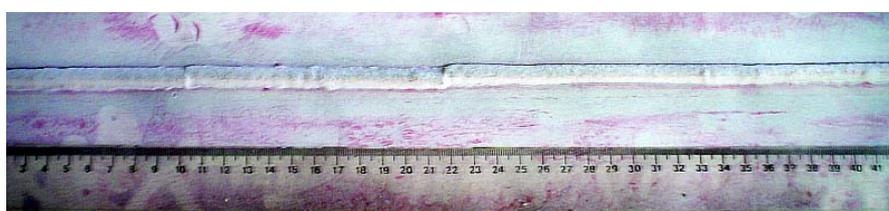
Após ensaio por líquido penetrante, Fig. 6, não foi observado nenhum tipo de descontinuidade superficial ao longo de toda a junta soldada utilizando suporte cerâmico de Cordierita, sendo assim considerada aprovada.

fig.6. Aspecto da raiz após soldagem e inspeção visual.

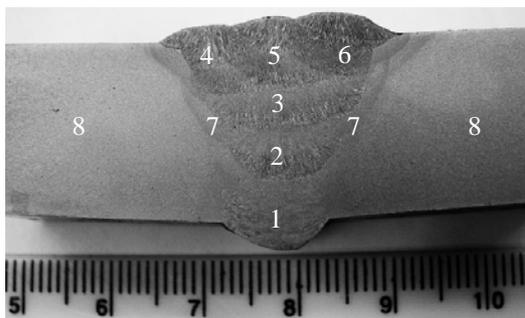
Na macrografia, Fig. 7 da seção transversal do cordão de solda utilizando o suporte de cordierita podem-se notar oito regiões distintas: as Regiões 1 a 7 mostram os cordões de solda depositados na soldagem da chapa de teste de aço A36, a região 7 a Zona termicamente Afetada e a região 8 o metal de base. Observa-se que houve penetração nas laterais do chanfro e reforço de solda apropriado na raiz e não foram observadas descontinuidades.

fig.7. Macrografia da seção transversal do cordão de solda

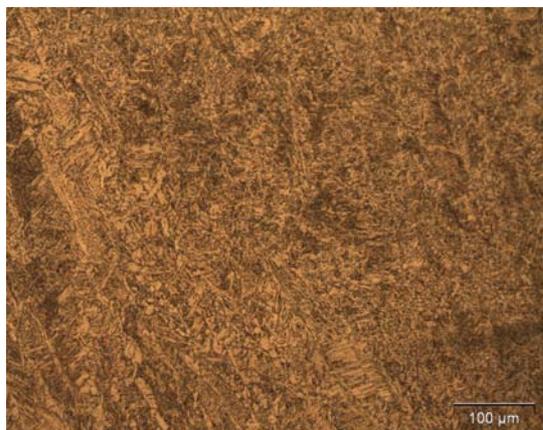
A figura 8a e 8b mostra a microestrutura da raiz soldado com suporte de cordierita com um aumento de 200X e 500X. Pode se observar quantidade significativa do microconstituente Ferrita Primária (PF) que na maior parte era de composto de sua sub-categoria Ferrita de contorno de grão (PF(G)) e com alguma incidência de Ferrita Poligonal Intragranular (PF(I)). A Ferrita com Segunda Fase Alinhada (FS) está presente em uma quantidade também significativa em proporção próxima da PF. Das sub-categorias da FS a Ferrita de Segunda Fase Alinhada (FS(A)) foi encontrado em maior quantidade que a Ferrita de Segunda Fase Não Alinhada (FS(NA)). A Ferrita Acicular (FC) aparece em quantidade bem menor comparando-se com os microconstituintes citados anteriormente. Nesta análise qualitativa não foi verificada a presença de Martensita (M) nem de agregado Ferrita-carbeto (AF). Estas estruturas são típicas de metal de solda de aços ferríticos.

fig.8a. Microestrutura da raiz com um aumento de 200X

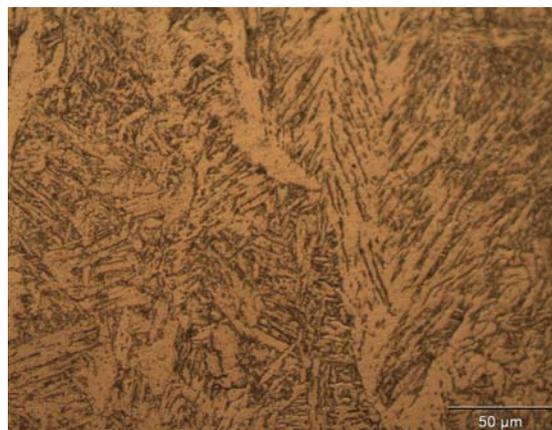
fig.8b. Microestrutura da raiz com um aumento de 500X

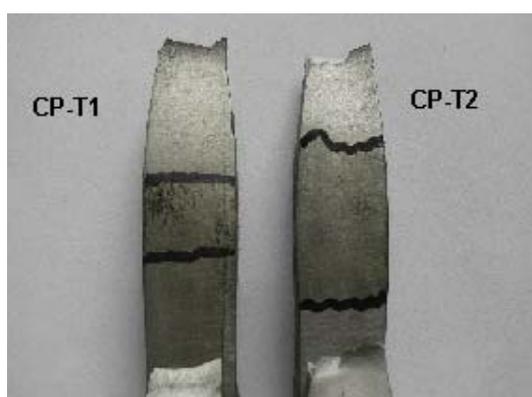
Ao analisar os corpos de prova na figura 9, notou que estes romperam em regiões distantes da junta soldada. Este fato indica que o procedimento de soldagem adotado foi correto e que tanto a zona fundida quanto à zona termicamente afetada não pode ser considerada regiões menos resistentes na junta.

fig.9 Corpos de prova rompidos no metal de base

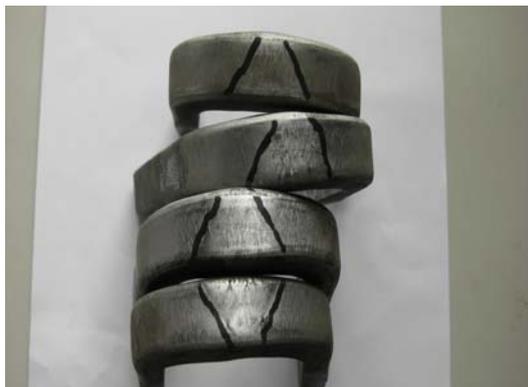
Os 4 corpos de prova, após dobramento, não apresentaram indicações maiores que 3,0 de acordo com a seção IX do Código ASME, sendo assim todos os corpos de prova foram aprovados, vide Fig. 10.

fig. 10. Corpos de prova após dobramento sem indicações acima de 3,0 mm
