**VI CONGRESSO NACIONAL DE ENGENHARIA MECÂNICA**  
**VI NATIONAL CONGRESS OF MECHANICAL ENGINEERING**  
**18 a 21 de agosto de 2010 – Campina Grande – Paraíba - Brasil**  
*August 18 – 21, 2010 – Campina Grande – Paraíba – Brazil*

## **ANÁLISE DAS PERDAS DE CALOR DE UM FORNO ABÓBADA COM ISOLANTE TÉRMICO**

# ANALYSIS OF THE HEAT LOSS IN A VAULT STYLE OVEN WITH LAYERING

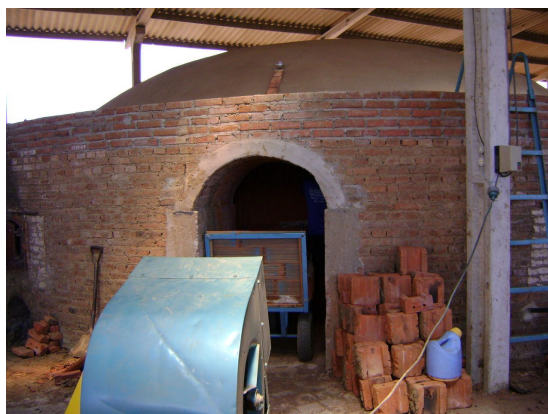
O forno abóboda em estudo possui seis cabines de queima, seis cinzeiros e duas portas de entrada, sendo que as cabines de queima são construídas de bloco cerâmico maciço refratário, a superfície superior esférica de bloco cerâmico maciço semi-refratário e a parede cilíndrica de bloco cerâmico maciço.

Figura 1. Vista frontal do forno abóboda

Esses fornos funcionam pela diferença de pressão existente entre o interior do forno e a altura da chaminé, onde as correntes de convecção são quem fazem com que haja circulação de temperatura em todas as peças. Nele se obtém maior economia devido ao fato de a temperatura ficar aprisionada, diferentemente do que acontece nos fornos caieiras, que perde grande quantidade de calor, consumindo uma maior quantidade de lenha por milheiro. Com essa conservação da temperatura pode-se diminuir o consumo de lenha e com tudo isso o material fica mais tempo sujeito as altas temperaturas, fazendo com que haja maior sinterização das peças. Isto ocasiona uma menor porosidade e uma maior resistência mecânica. Segundo (SOUZA 2008), essa transferência de calor de dentro para fora do forno é importante quando a fonte térmica é desligada, pois os mesmos já se encontram sinterizados. Essa perda de calor é necessária para que os produtos sejam resfriados até uma temperatura capaz de serem retirados do forno para a comercialização.

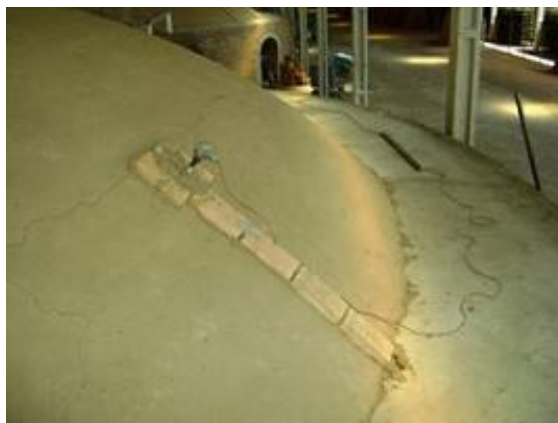
diminuir as perdas de calor do sistema, já que nesta parte superior do interior do forno a temperatura é muita alta devido a própria configuração do forno. O isolante é composto de três camadas com formato sanduiche: argila + cinzas provenientes da queima da lenha, lã de vidro e mais outra camada de argila misturada com cinzas. As temperaturas foram medidas na parte cilíndrica e esférica do forno em três posições distantes entre si de 120°. Também foi registrada a velocidade do vento, a umidade relativa do ar e a emissividade na parede externa. Todas as medidas de temperatura foram realizadas durante o patamar de queima (900°C) dos produtos, temperatura essa em que o forno entra em regime estacionário. A instrumentação utilizada nas medições foram as seguintes: Termopar tipo K (Cromel – Alumel); um Anêmetro Ventoinha Digital para a medição da velocidade do vento com range de 0,4 à 30 m/s, resolução de 0,1 m/s; um Pirômetro Ótico Polimed para medição de emissividade com resolução ótica de 8:1 e com range de 0,1 a 1; um Termômetro Minipa KIT 306 com range de -50 à 1300 °C, resolução de 0,1 °C e um Termohigrometro digital, amplitude 25% RH à 95% RH. A calibração dos termopares, como também a do equipamento de aquisição foi feita no laboratório de metrologia da UFRN.

Figura 2. Parte superior do forno abóboda onde é mostrado o isolante térmico aplicado

A diferença entre as temperaturas superficiais externas da cúpula ( $166^\circ\text{C}$ ) e da parede cilíndrica ( $40^\circ\text{C}$ ) é devida não somente aos valores da espessura das paredes, mas também por a parede cilíndrica ser feita de tijolo comum e a esférica de tijolo semi refratário, pois é na região superior interna do forno onde se encontra uma maior temperatura, devido a própria configuração do mesmo. O desvio padrão das temperaturas na superfície externa da cúpula e na parede cilíndrica são, respectivamente,  $8,48^\circ\text{C}$  e  $3,65^\circ\text{C}$ . A velocidade do vento em torno do forno é em média  $0,8\text{m/s}$ . A parede cilíndrica possui uma espessura de 1 m e a parede da cúpula em torno de 30 cm, sendo 20 cm de tijolo semi refratário e 10 cm de isolante térmico. A área superficial da região cilíndrica e da cúpula esférica (abóbada) do forno é de  $69,08 \text{ m}^2$  e  $74,48 \text{ m}^2$  respectivamente. Para se obter o custo do aumento da espessura foi feito um cálculo aproximado de quanto se gastaria em lã de vidro para ser inserido na manta. Como a área dessa cúpula é aproximadamente  $74,48 \text{ m}^2$  e o preço do metro quadrado na manta de lã de vidro com espessura de 3 cm gira em torno de R\$ 8,00, então foi gasto no isolamento térmico da cúpula esférica do forno em torno de R\$ 596,00, levando em consideração que a camada de argila que é inserida na manta tem custo praticamente zero, já que a mesma é abundante no local. Portanto, pode se dizer que o custo total para se aumentar a espessura da parede é baixo, haja vista que o retorno do investimento se dará em pouco tempo.
