ESTUDO DA REABILITAÇÃO, MODERNIZAÇÃO E FUTURA REPOTENCIAÇÃO DOS GERADORES #1 E #2 DA UHE ILHA SOLTEIRA

VI CONGRESSO NACIONAL DE ENGENHARIA MECÂNICA
VI NATIONAL CONGRESS OF MECHANICAL ENGINEERING
18 a 21 de agosto de 2010 – Campina Grande – Paraíba - Brasil
August 18 – 21, 2010 – Campina Grande – Paraíba – Brazil

REFURBISHMENT, MODERNIZATION AND FUTURE UPRATING OF GENERATORS #1 E #2 OF ILHA SOLTEIRA'S HYDROPOWER PLANT

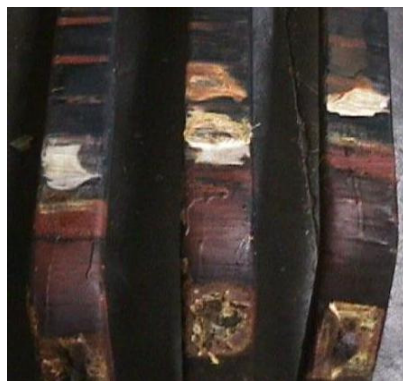
“... Existência de descargas de ranhura em 49 barras, as quais apresentam sua superfície esbranquiçada. Para uma confirmação do problema foi realizado um ensaio de corona visual, que demonstrou a existência das perigosas descargas de ranhura. A causa do aparecimento destas descargas é a deterioração da pintura semicondutiva devido à vibração do núcleo, colaborada pelo afrouxamento das cunhas de fechamento da ranhura”.

“O nível de descargas internas encontrado é preocupante, sendo a única solução a reisolação das barras ou a aquisição de novo enrolamento estatórico. A reisolação das barras solucionaria o problema das descargas internas, porém não eliminaria a vibração do núcleo”.

substância dielétrica, quer seja esta sólida, líquida ou gasosa. Assim, toda descarga elétrica que se estabelece em uma parte qualquer do enrolamento estatórico, seja entre duas paredes isolantes, seja entre um condutor e uma parede isolante, pode ser qualificada de descarga parcial. A Fig. (2) mostra barras retiradas das UG's 01 e 02 de Ilha Solteira que apresentam claras evidências de descargas parciais.

Figura 2. Barras com evidências de descargas parciais. (CESP, 2000)

Para a instalação das barras dentro das ranhuras foi empregado um sistema chamado "round packing". Este sistema emprega um papel semicondutivo, próprio para este fim, e uma massa a base de silicone, aplicada no meio da fita de papel semicondutivo dobrada longitudinalmente. Imediatamente antes de introduzir as barras nas ranhuras, cada barra é envolvida pelo combinado massa-papel. Este sistema garante que todos os vazios entre núcleo e a barra sejam completamente preenchidos, mesmo se consideradas variações dimensionais da barra ou da ranhura. Isto aumenta o coeficiente de transmissão de calor, diminui a possibilidade de criação de descargas parciais entre o núcleo do estator e barras e elimina a possibilidade de calços saindo da ranhura mesmo após anos de operação. O sistema de fixação das barras nas ranhuras, além do Round Packing, também é composto pelas cunhas de fechamento, calços, molas "Ripple Springs" e espaçadores.

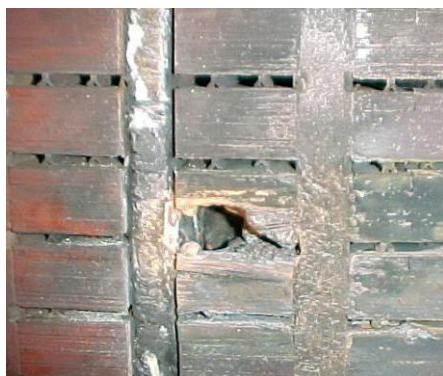
Em função da deterioração da isolamento das barras estatóricas, ocorreu um curto circuito fase-terra de uma bobina do enrolamento do gerador #01, o qual resultou em fusão de lâminas do pacote estatórico bem como sobreaquecimento das barras estatóricas próximas a região afetada, como pode ser visto na Fig. (3).

Figura 3. Fusão das lâminas do núcleo estatórico. (CESP, 2005)

Devido a todos estes problemas apresentados, o alto custo com manutenção, diminuição da vida útil e a possibilidade de maiores danos, a CESP optou em 2003, pela reforma das unidades geradores #01 e #02 da usina de Ilha Solteira, considerando já uma futura repotenciação, conforme apresentado em CESP (2005).

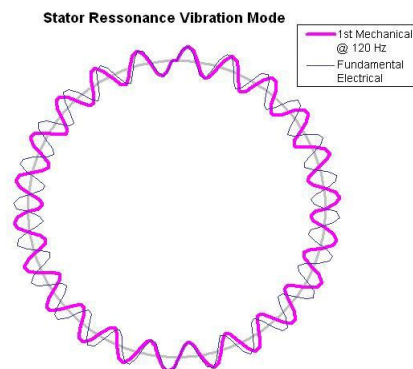
Entretanto, o maior problema das duas máquinas era a vibração do núcleo causada por forças parasitas de origem eletromagnética. As forças parasitas são resultantes da interação do campo magnético de excitação com o campo gerado devido à reação da armadura, que sempre estão presentes durante a operação normal de uma máquina. A coincidência da frequência eletromagnética das forças parasitas com um dos modos mecânicos de vibrar do estator provoca uma situação de ressonância e conseqüentemente uma alta vibração. A excitação elétrica causada pela interação das

harmônicas do campo com as harmônicas da reação da armadura nas UGs #1 e #2 eram em 120 Hz com modo de vibrar de 24 nós. Esses valores são próximos a dois modos mecânicos de vibração do estator completo. Como os valores não coincidem perfeitamente, o gerador não entrou em ressonância, mas a proximidade das frequências de vibração foi suficiente para gerar uma vibração com valores acima dos considerados toleráveis, resultando nos problemas citados no item 3.2 deste trabalho. A Fig. (4) apresenta o resultado do estudo da coincidência de vibração realizado.

Figura 4. Estudo de ressonância no estator.

Com as medidas adotadas no projeto do núcleo e enrolamento do estator, pode-se garantir que a frequência natural do estator estará deslocada em relação à excitação elétrica, resultando em um estator com menor risco de vibração e conseqüentemente componentes menos sujeitos a danos devido às vibrações. As medidas foram: novo sistema de acoplamento entre núcleo e carcaça, temperatura mais baixa do núcleo, sistema de aperto com tirantes passando pelo meio da coroa do estator, empilhamento contínuo, sistema de embutimento da barra "Round Packing" e introdução da mola "ripple spring" sob a cunha de ranhura.

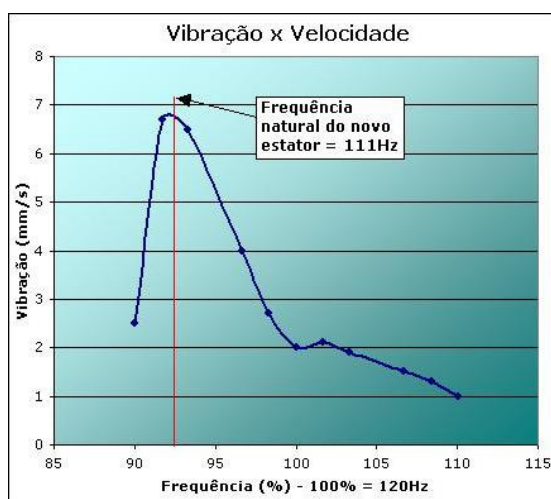
Com as medidas adotadas no projeto do núcleo e enrolamento do estator, foi possível deslocar a frequência natural do estator cerca de 7,5% em relação à frequência da excitação elétrica, conforme mostra gráfico da Fig. (5), resultando em um estator com menor risco de vibração e, conseqüentemente, os componentes estarão menos sujeitos a danos. A frequência natural do novo estator em 111 Hz garante margem suficientemente segura para não haver vibração excessiva no núcleo do estator. AS medições realizadas na obra após a reforma constataam vibração máxima de 7,5mm/s, uma redução de 40% em relação às medidas realizadas antes da reforma.

Figura 5. Gráfico de frequência de vibração.
