APLICAÇÃO DE FERRAMENTA DE METAL DURO REVESTIDO COM AlCrN NANOESTRUTURADO EM PROCESSO DE FRESAMENTO DE FERRO FUNDIDO NODULAR

Eduardo Queirolo da Silva, eduardo.silva@boschrexroth.com.br
Milton Luiz Polli, polli@utfpr.edu.br

Universidade Tecnológica Federal do Paraná, Departamento Acadêmico de Mecânica, Av. Sete de Setembro, 3165.
CEP 80230-901, Curitiba-PR – Brasil.

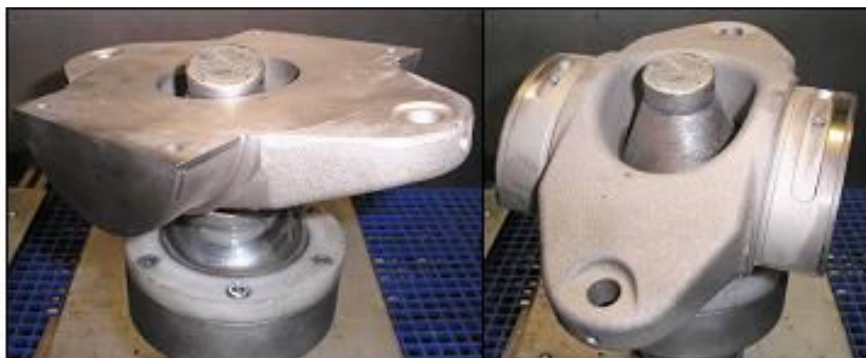
Figura 2. Peça fixada na máquina

A peça pode ser visualizada na Fig. (2).

A peça considerada como corpo de prova correspondia a um disco utilizado na produção de bombas hidráulicas com pistões axiais. O material desta peça é o Ferro Fundido Nodular GGG50 de grafita esfeirodal (DIN1693), cujas especificações e composição podem ser observadas na Tab. (4) e na Tab. (5). A peça sofre, ainda um tratamento térmico de Nitrocarburação. Este tratamento leva a peça a apresentar uma dureza de 420HV5 na superfície, formando uma camada de 0,13mm de deposição.

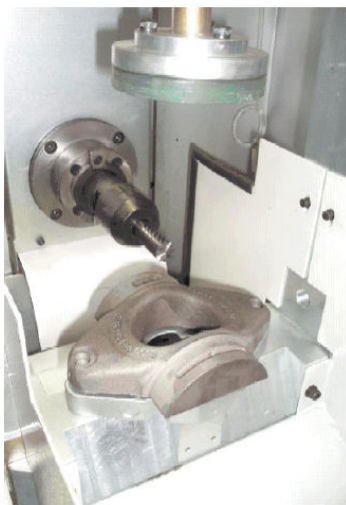
Figura 4. Detalhe da operação

A máquina utilizada na operação é uma fresadora Hanson, modelo O.S. 219, a qual foi fabricada especialmente para esta operação, denominada bancada de fresar disco basculante do AK. Este equipamento utiliza um motor de 112 kW e 1000 rpm da Triaxis. O conjunto motor e eixo-árvore modelo D40150CA atinge rotação máxima de 1600 rpm. A pressão de rede de ar comprimido é de 6 bar. A máquina é composta de 4 eixos, sendo 3 eixos lineares e 1 rotativo. A peça é fixada em uma base móvel, denominada berço, e esta é movimentada conforme orientação do programa de usinagem. Não é utilizada refrigeração na operação, caracterizando uma usinagem a seco. A Fig. (4) mostra alguns detalhes desta máquina e da operação.

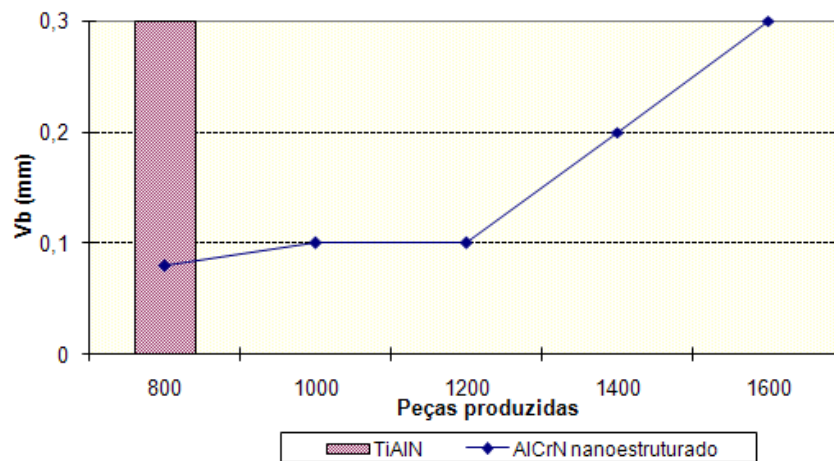
Figura 12. Evolução do desgaste de flanco em função da vida útil

Na Fig. (12) pode ser visualizada a evolução do desgaste de flanco (V_b) em função da vida útil das fresas.

Ferramenta	800 pçs	1000 pçs	1200 pçs	1400 pçs	1600 pçs
Fresa 1 - TiAlN	0,3mm	X	X	X	X
Fresa 2 - TiAlN	0,3mm	X	X	X	X
Fresa 4 - AlCrN nanoestruturado	0,08mm	0,1mm	0,1mm	0,2mm	0,3mm
Fresa 5 - AlCrN nanoestruturado	0,08mm	0,1mm	0,1mm	0,2mm	0,3mm
