## ESTUDO DA UTILIZAÇÃO DE CBN NO FRESAMENTO DE BLOCOS MOTORES DE FERRO FUNDIDO GH190

## STUDY ON THE USE OF PCBN TOOLS IN THE MILLING OF GH190 CAST IRON MOTOR BLOCKS

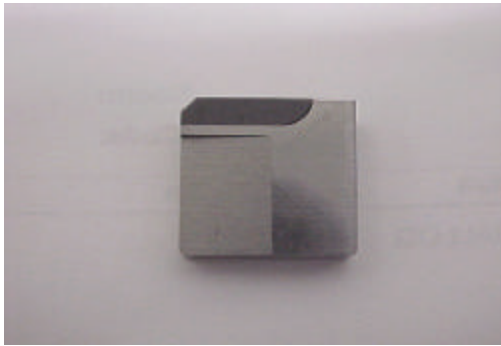
denominadas de “A” e “B”. A tecnologia “A” possui 24 insertos, com característica de alisadores (Figura 2a), e sistema de fixação com regulagem axial em todos os insertos (Figura 2b).

Fig. 2 – (a) Ferramenta “A”.

Estes insertos são na geometria SN com aresta em chanfro T 05X15, em base de metal duro e aresta cortante em CBN.

A regulagem dos insertos foi realizada em uma mesa Ingersoll, com apalpador de ponta plana, para a fresa “A”, onde todos os insertos são de geometria alisadora e existe regulagem individualizada para todos os 24 insertos. O batimento axial fica com dispersão máxima de 3  $\mu\text{m}$  e o radial com 25  $\mu\text{m}$  (neste caso não há possibilidade de ajuste). No caso da fresa “B”, os Insertos ‘Octo’, são fixos sem possibilidade de regulagens. Com isto a dispersão no batimento axial é de 30  $\mu\text{m}$  e o radial é o mesmo da fresa “A”. Portanto para os 6 insertos alisadores da fresa “B”, a regulagem fica com dispersão máxima de 3  $\mu\text{m}$  e estes são colocados em um plano 25  $\mu\text{m}$  superior aos outros 30 insertos “Octo”. A Figura 3b, mostra o sistema de regulagem dos insertos “Octo” e alisadores da fresa “B”.

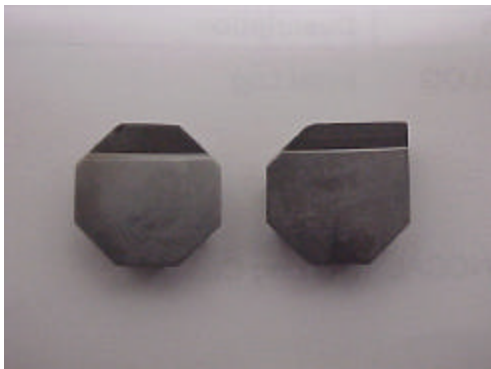
A outra tecnologia avaliada, aqui denominada de “B”, usa 36 insertos, sendo 30 com geometria ‘Octo’ OPHN 0504 ZZN – A27 e 6 com geometria do tipo alisadora OPHX 0504ZZR – A27, também em CBN na mesma classe (Figuras 3a e 3b).

Fig. 3. (a) - Ferramenta “B”

Na Figura 7a (fresa A) verifica-se a ocorrência de desgaste de flanco e de trincas de origem térmicas, porém estas trincas foram observadas após 600 peças de bloco motor usinado. A Figura 7b (fresa B) mostra o desgaste do inserto alisador, sendo que no restante dos inserts houve a ocorrência do desgaste de flanco  $VB_{B\text{máx}}$ , como foi evidenciado na Figura 3a.

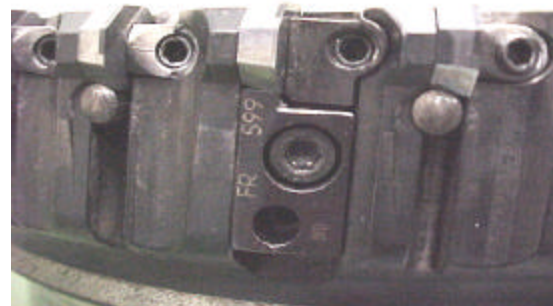
(b) - Sistema de fixação e de regulagem “B”.

O sistema de fixação da fresa “B” utiliza pino de apoio para os insertos “octo” e cápsula com regulagens axiais para os insertos alisadores.

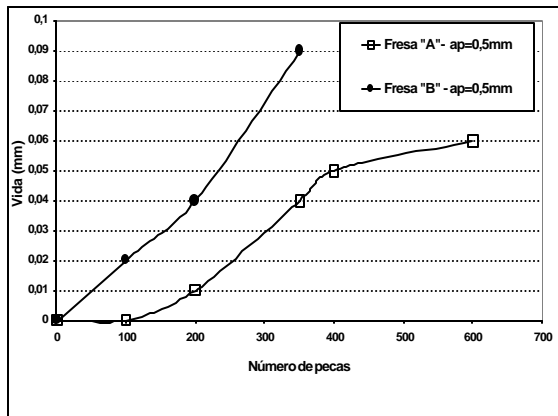
A Figura 4a ,apresenta os resultados dos desgastes  $VB_{Bmáx}$ , ocorridos nas fresas “A” e “B” até 350 peças entre as duas fresas, utilizando  $a_p = 0,5 \text{ mm}$  e  $f_z = 0,06 \text{ mm/z}$ .

Figura 4a) Desgaste de flanco (mm), versus nº. de peça

Nos primeiros testes realizados com a fresa “B”, foram utilizados os melhores parâmetros de corte conseguidos com a fresa “A”, ou seja  $a_p=0,5$  mm e  $f_z=0,06$  mm/z. Observa-se na Figura 4a, que o desgaste apresentado com a fresa “B” foi muito superior, comparando-se com a fresa “A”, já com 350 peças usinadas, sendo  $VB_{Bmáx}=0,09$  mm na fresa “B” contra  $VB_{Bmáx}=0,04$  mm na fresa “A”. Este desgaste ocorreu com as pastilhas “Octo” e pode ser justificado pela menor área de contato da aresta de corte com o material na mesma profundidade de corte, concentrando o calor numa restrita região de contato. Sabe-se que o desgaste está diretamente relacionado com a temperatura na zona de fluxo, portanto a temperatura da ferramenta depende da quantidade de trabalho realizado para cisalhar o material e da quantidade de material que passa pela zona de fluxo (Mills e Redford, 1983 e Machado e Da Silva, 1999). Quanto ao comportamento da rebarba nota-se na Figura 4b, que a fresa “A” apresentou uma rebarba muito inferior, em comparação com a fresa “B” ( $h=0,04$  mm contra  $h=0,9$  mm) até 350 peças usinadas. Este comportamento pode ser explicado devido a forma com que as pastilhas da fresa “A” (Dornfeld, 1998), em que todas são alisadoras, saem do material que está sendo cortado, ou seja de forma gradativa, evitando o dobramento do metal (Kamaruddin, 1984 e Colewill, 1954). Isto não ocorre com a fresa “B” em que o ângulo de saída é 45 graus e não existe fase alisadora nos insertos Octo.

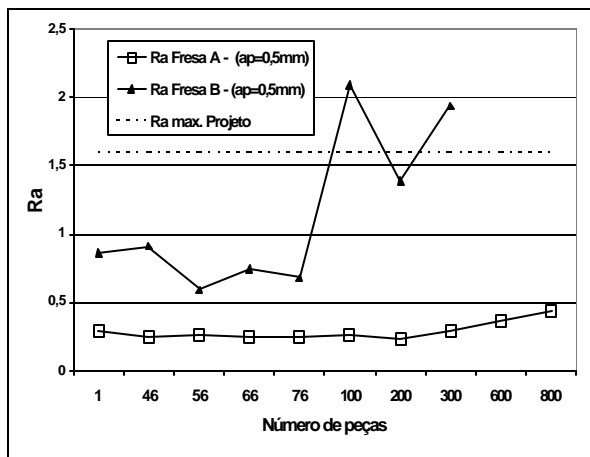
Figura 5a) -  $R_a$  ( $\mu\text{m}$ ), versus nº. de peças

Na figura 5a, observa-se os resultados encontrados com a medidas da rugosidade superficial da superfície usinada,  $R_a$  para as fresas “A” e “B”, com avanço de  $f_z=0,06 \text{ mm/z}$  e profundidade de corte,  $a_p=0,5 \text{ mm}$ .

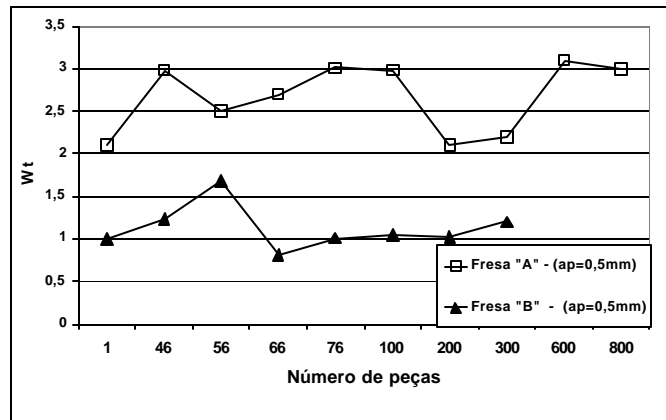
A Figura 6 mostra o comportamento das ondulações  $W_t$ , para as fresas “A” e “B”, obedecendo a mesma frequência. O avanço utilizado foi o de  $f_z=0,06 \text{ mm/z}$  com uma profundidade de corte de  $a_p=0,5 \text{ mm}$ .

Fig. 6 -  $W_t$  ( $\mu\text{m}$ ), versus nº. de peças

A rugosidade pode ser observada nas Figuras 5b e 6 e nos dois casos ocorreram também o melhor desempenho da fresa “A”. Vale observar que com 100 peças usinadas, houve um salto nos parâmetros de  $R_a$  e  $R_t$  no caso da fresa “B”, o que pode ser explicado como o ponto em que os insertos alisadores, não fizeram o corte das extremidades dos picos deixados pelos insertos “Octo”, devido ao desgaste apresentado (Fig.7b), perdendo com isto sua principal função (Sandvik, 1994). No entanto a fase plana da pastilha alisadora, não eliminou a rugosidade deixada pelas outras pastilhas (Marcondes, 1990). Neste ponto como dito anteriormente, o desgaste nos insertos alisadores foram de  $VB_{Bmáx}=0,08$  mm, o que representa uma perda de altura de 0,05 mm, sendo portanto 33% a menos de sua altura regulada para esta função (0,015 mm).

O melhor desempenho, quanto ao parâmetro de ondulações foi observado na fresa “B”, onde com 350 peças usinadas apresentou um  $W_t=1,2$  mm contra  $W_t=2,3$  mm da fresa “A”, apesar dos dois casos estarem muito abaixo do máximo especificado. Este comportamento é devido às pressões de corte da fresa “A” serem superiores às da “B”, pois a área de contato dos insertos alisadores são muito superiores no caso da fresa “A” e a componente de força axial sobre o bloco motor, gera uma reação entre o bloco e a fresa no momento da usinagem.

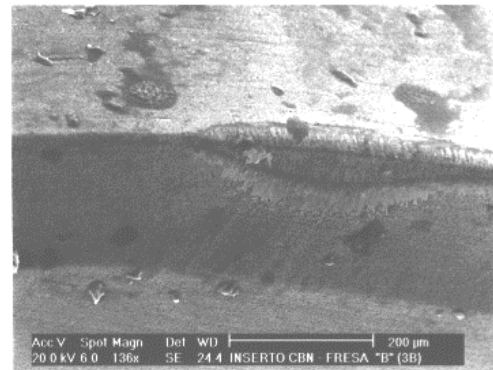
Figura 7b) – Inserto alisador da fresa “B”.
