ANÁLISE E OTIMIZAÇÃO ESTRUTURAL DE CONEXÕES "T" EM PVC

Palavras-chave: conexão em "T", PVC, falhas estruturais

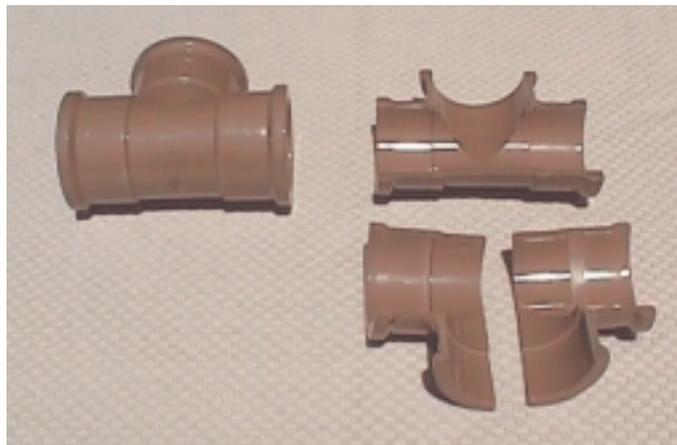
Este trabalho concentrar-se-á no estudo e otimização das conexões em "T". As figuras 1 e 2 apresentam os modelos da referida conexão para a dimensão nominal de 75mm dos dois maiores fabricantes nacionais.

Figura 1. Conexão "T" - 75 mm - fabricante 1

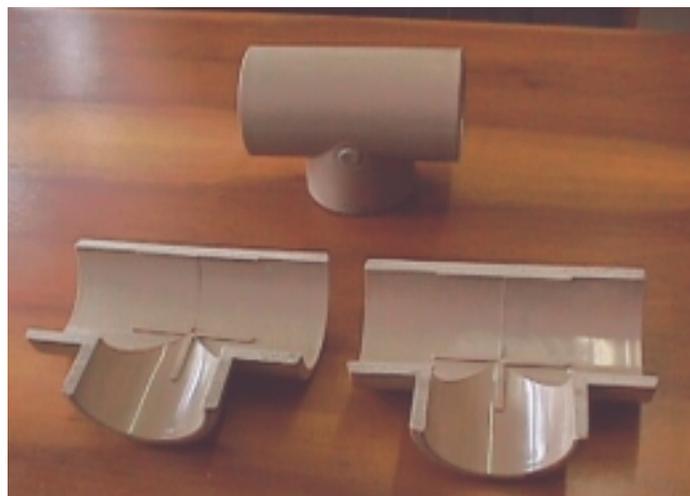
Figura 2. Conexão "T" - 75 mm - fabricante 2

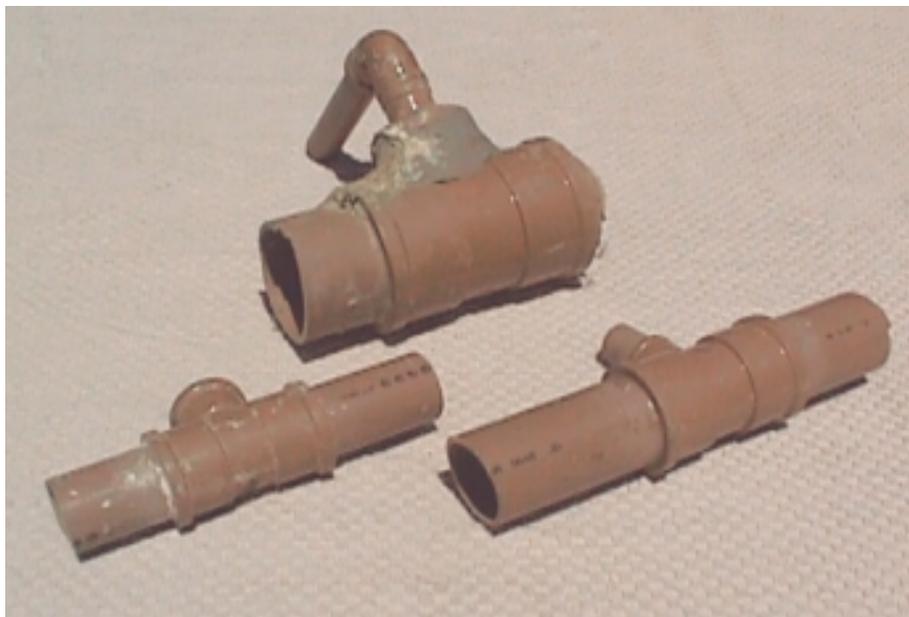
A partir de estudos iniciais, pode-se desprezar a hipótese de defeito isolado de produção pois, em alguns casos, sucessivas substituições das conexões rompidas resultaram em novas rupturas, o que não seria provável caso o defeito não fosse sistemático. A figura 3 apresenta algumas conexões onde ocorreram falhas provocando o vazamento de água.

Figura 3. Conexões com falhas estruturais

Avaliando as conexões com falhas estruturais notou-se que a grande maioria tinha como início os cantos internos do "T". Na conexão maior da figura 3 vê-se claramente a posição do início do vazamento, pois o encanador procurou sanar o problema procurando vedar o vazamento com massa de cimento.

Estudos das falhas ocorridas indicam que o problema que está ocorrendo nesses casos é decorrente do fenômeno de fadiga do material por oscilações de pequena amplitude e alta frequência.

É importante notar que apenas uma pequena parcela da conexão (região correspondente ao ponto D da figura 4.) apresenta uma concentração de tensão, indicando que se houver falha estrutural na mesma é provável que a trinca ocorra naquela região (ver figura 3 e 6.). Esta região de concentração de tensões tem um valor de tensão da ordem de 4 a 5 vezes superior ao resto da conexão. Notar ainda que este valor é da ordem de 50% da tensão de ruptura, indicando que mesmo no ponto de concentração de tensão para a carga de projeto (pressão interna de $50 \text{ mca} = 0,5 \text{ MPa}$) não deveria haver falhas para cargas estáticas. Assim é mais um indício que o problema em questão é de fadiga.

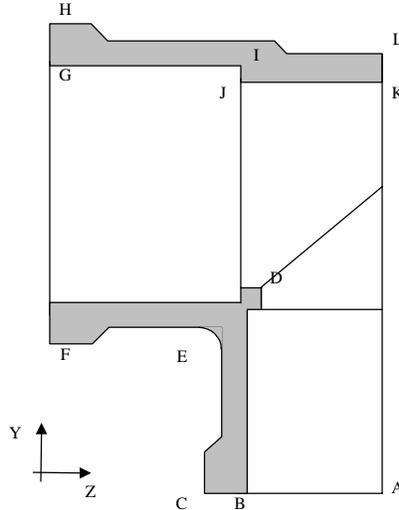
A conexão em "T" devido a existência de dois planos de simetria permite a simulação de 1/4 do modelo geométrico, como mostrado na figura 4.

Figura 4. Modelo da conexão "T"

- restrição de deslocamento em z na face AL devido a simetria;
- restrição de deslocamento em x na face ACFHL devido a simetria;
- restrição de deslocamento em y na face ABC, procurando simular as restrições impostas pela junção de um tubo.

Notar que a face FEGH, por hipótese adotada, não foi restrita na direção z.

Nota-se que muitos fabricantes procuram reforçar, com o acréscimo de material a região correspondente ao ponto E da figura 4. Isto provavelmente ocorre em virtude de visualmente se detectar a trinca nesta região. Entretanto a partir de uma análise mais acurada dos resultados apresentados na figura 5 nota-se que esta região apresenta um nível de tensão baixo, e portanto, para o problema em questão de nada adianta acrescentar material nesta posição.

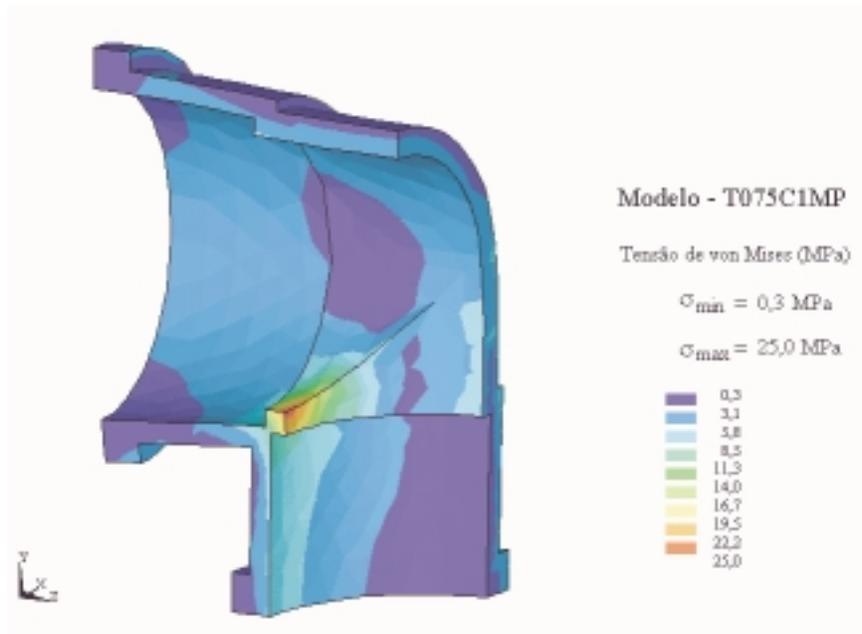
Figura 5. Resultados para a dimensão nominal de 75 mm

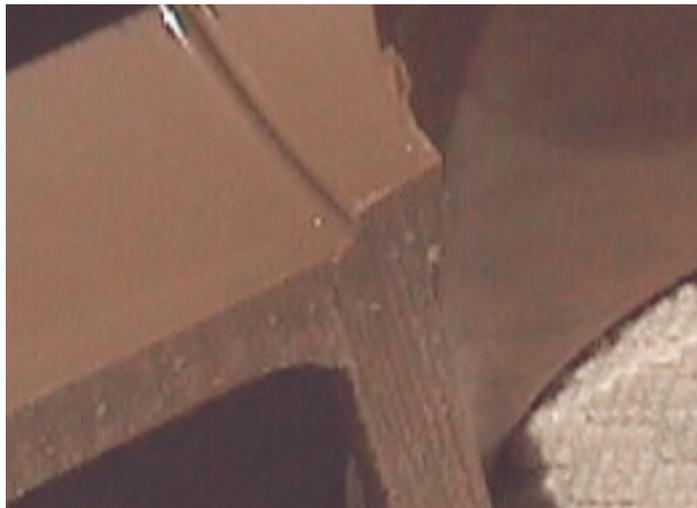
Figura 6. Região de concentração de tensão - parte interna

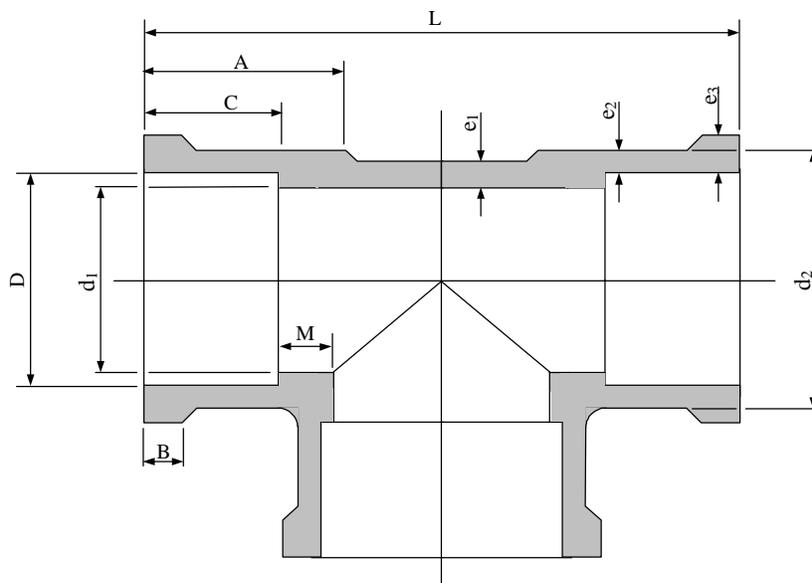
Figura 6. Nomenclatura das dimensões

A partir de um estudo mais aprofundado nota-se que o problema da concentração de tensão está intimamente ligado com a relação das dimensões $(D-d_1)$ e M , dimensão esta do degrau do batente. Ou seja, há uma concentração de tensão em virtude de uma mudança "brusca" de seção. Assim deve-se atuar sobre estas dimensões, sem aumentar em demasia o volume e portanto a massa e o custo da peça, com o intuito de otimizá-la estruturalmente e não na dimensão e_1 ou e_2 como se nota em alguns produtos disponíveis no mercado.

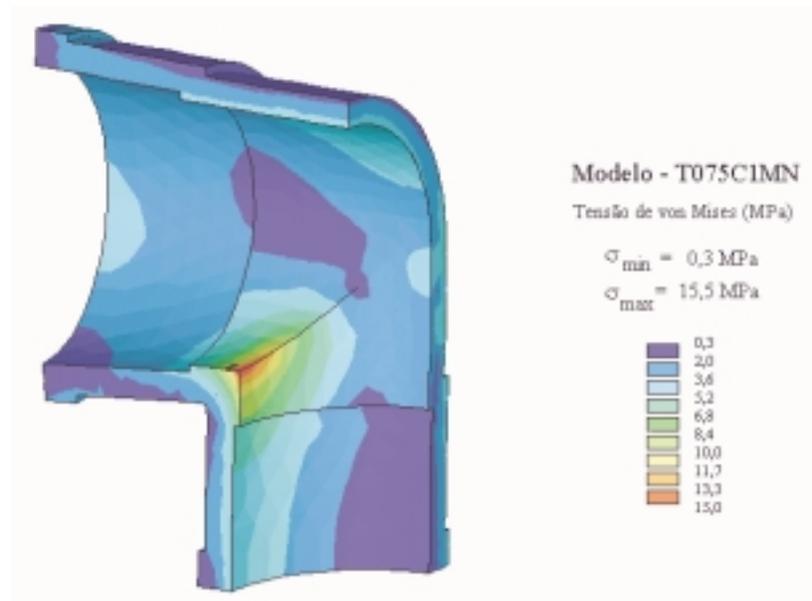
Tendo este resultado como válido e comprovado procurou-se alternativas chegando ao modelo apresentado na figura 7.

Figura 7. Resultados atualizados para a dimensão nominal de 75 mm

Este trabalho procurou inicialmente apresentar a análise das falhas ocorridas em conexões "T", identificando a região de início da trinca e principalmente sua causa (fadiga). A seguir, com o auxílio da modelagem pelo método dos elementos finitos identificou-se a região de concentração de tensão e o motivo para a ocorrência desta concentração de tensão. A seguir analisou-se alternativas técnica e economicamente viáveis para uma otimização estrutural do componente. Foi apresentada uma solução com uma diminuição de 40% no nível de tensão máxima.
