**INFLUÊNCIA DAS CONDIÇÕES DE SOLIDIFICAÇÃO NA
MICROESTRUTURA E NA FORMAÇÃO DE DEFEITOS QUE
INTENSIFICAM A CORROSÃO DAS GRADES POSITIVAS DE
Pb-Ca-Sn-Ag USADAS EM BATERIAS AUTOMOTIVAS.**

RESUMO

INFLUENCE OF THE CONDITIONS OF SOLIDIFICATION ON MICROSTRUTURE AND ON FORMATION OF DEFECTS WHICH COULD ENHANCES THE CORROSION OF THE POSITIVE GRIDS OF Pb-Ca-Sn-Ag USED IN AUTOMOTIVE BATTERIES.

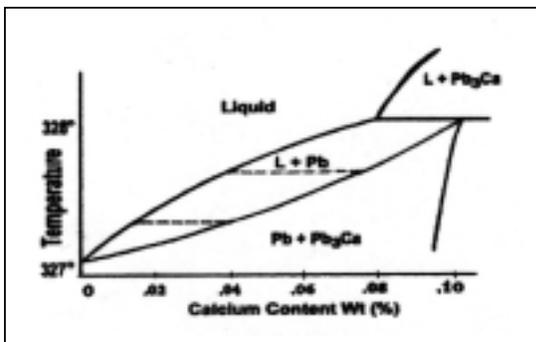
Figura 1. Diagrama de fase Pb-Ca.

Na solidificação da liga de chumbo, pelo processo de fundição por gravidade, contendo cálcio, estanho e prata, ocorre uma acentuada segregação desses elementos. No caso do cálcio, o primeiro material que se solidifica (interior dos subgrãos) possui um teor de Ca mais elevado do que o último (contornos de grãos e subgrãos). De acordo com o diagrama de fase binário Pb-Ca, Fig. (1), uma liga de composição nominal de 0.04%Ca, o cálcio se concentra nos centros das regiões interdendríticas dos subgrãos atingindo um teor de 0.075%Ca, enquanto nos contornos de grãos e subcontornos o teor cai para somente 0.013%Ca.

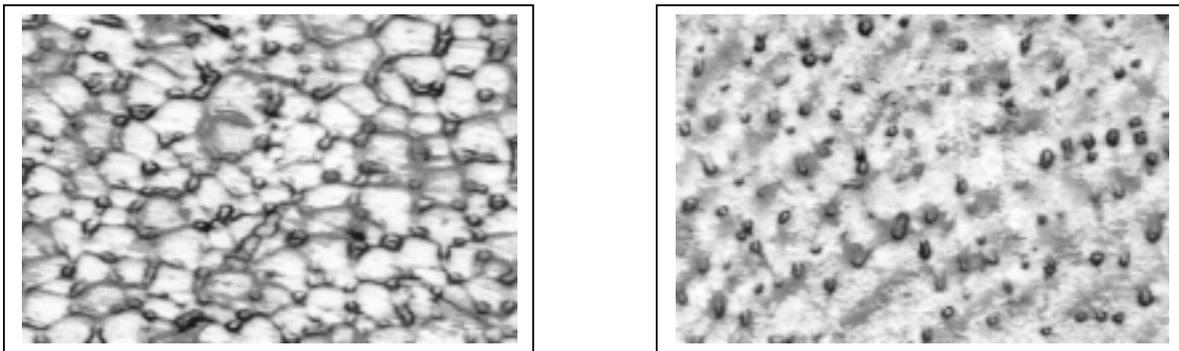
Figura 3 (a e b). Variações morfológicas da estrutura dendrítica da liga Pb-Ca-Sn-Ag. $75\ \mu\text{m}$

Variações na morfologia da estrutura dendrítica da liga Pb-Ca-Sn-Ag podem ocorrer devido a taxas de solidificação diferenciais em determinadas regiões da grade como mostra a Fig. (3). Essas modificações na estrutura contribuem de forma diferenciada para o processo corrosivo de um único grão ou em diferentes partes da grade.

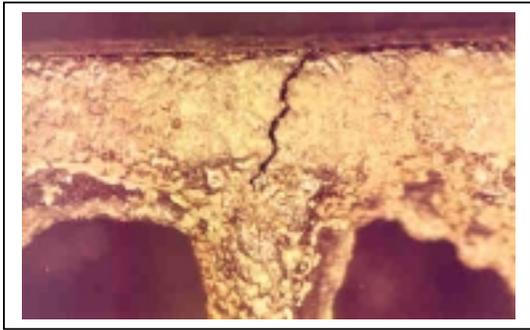
Figura 4a. Trinca no contorno superior da grade de Pb-Ca-Sn-Ag. 20x. 400 μm

Um dos tipos mais graves de defeitos são as trincas a quente que geralmente ocorrem nessas ligas. Elas ocorrem em áreas que ficaram juntas enquanto a liga estava iniciando a solidificação mas que não houve a ligação propriamente dita. Essas trincas podem ser visíveis e atravessar completamente a seção da peça em alguns casos, Fig. (4a), ou ter tamanhos microscópicos, as quais

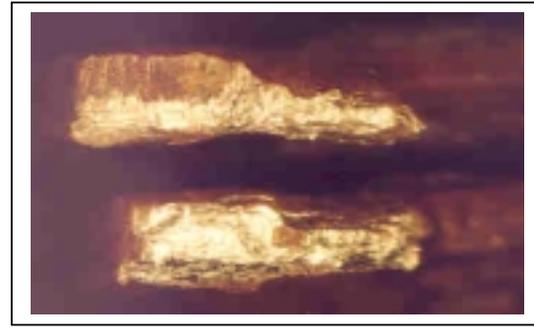
Figura 4b. Seção trans.da grade de ligação pequena (sup.) e unida (inf.).10x. 800 μm

podem ser mais problemáticas. Por causa da parte inferior do molde encher primeiro, enquanto a liga permanece a uma temperatura elevada, as trincas raramente ocorre nessa região. A região superior da grade é a área mais comum de aparecer esse tipo de trinca. A seção da moldura/filete fica bastante comprometida, pois a ligação fica restrita apenas a uma pequena área Fig. (4b).

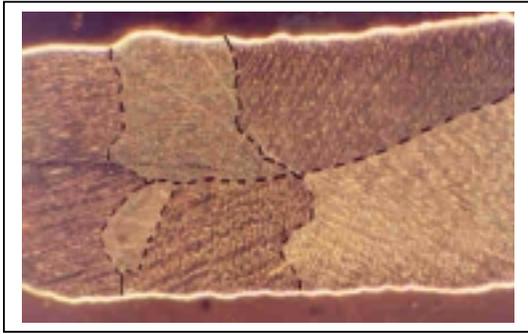
Figura 5. Granulação grosseira da grade positiva de Pb-Ca-Sn-Ag. 30x. 250 μm

crítico é o teor de cálcio das grades, teor baixo desse elemento favorece o crescimento dos grãos. A Fig. (5) mostra a estrutura grosseira de uma grade positiva.

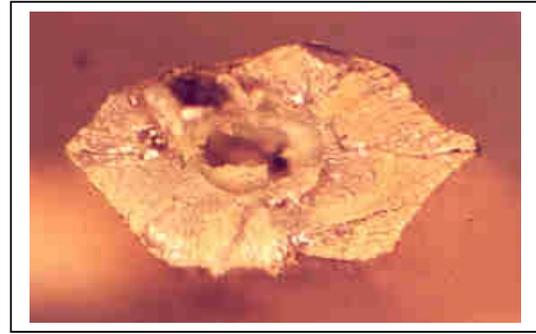
Figura 6. Vazios em um contorno lateral da grade. 20x. 400 μm

Os vazios surgem devido à solidificação mais rápida de uma região para outra da grade, levando a falta de material fundido para preencher os espaços. Devido à faixa de solidificação da liga ser muito estreita (3 a 5°C) dependendo da taxa de resfriamento, o tempo de solidificação é baixo, em torno de 3 segundos. Esse tempo não é suficiente para deixar escapar o ar das cavidades do molde após o seu completo enchimento com o chumbo fundido. O resultado disso é o aprisionamento de uma quantidade elevada de ar nos contornos/filetes da grade originando os vazios, Fig. (6). Para amenizar este tipo de defeito, o molde móvel possui barras de ventilação que auxiliam na remoção do ar de dentro das cavidades do molde. Uma outra maneira de minimizar a formação de vazios é aumentando o teor de estanho da liga. O estanho provoca uma ligeira expansão da faixa de solidificação, e aumenta a fluidez da liga. Contudo, a presença de cavidade de contração na superfície aumenta com o aumento do teor de estanho e prata. As cavidades de contração forma-se durante a solidificação, devido a contração volumétrica irregular da liga. Aparecendo em regiões mais quentes da grade (última porção a se solidificar devido ao retardamento da perda de calor). É importante frisar que na fundição por gravidade com ligas Pb-Ca-Sn-Ag é muito difícil de eliminar todos os vazios, cavidades de contração. Todos esses defeitos podem ser apenas minimizados.

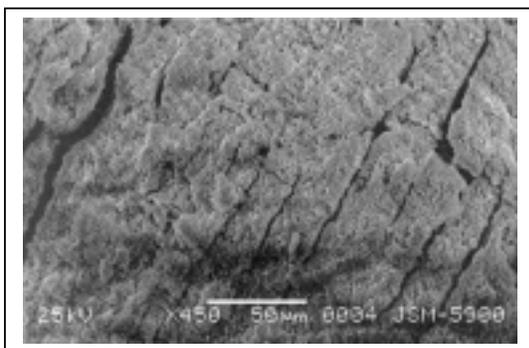
Figura 7. Produto de corrosão de forma lamelar formado na superfície da grade positiva de chumbo.

A Fig. (7) mostra uma imagem obtida no microscópio eletrônico de varredura de uma camada de $PbSO_4$, mostrando forma lamelar do produto de corrosão que é formado na superfície da grade positiva. A Fig. (8) é uma imagem com maior aumento da Figura 9 onde se observam os cristais tri e tetrabásico de sulfato de chumbo. Os produtos de corrosão podem ocasionar interferências na passagem de corrente e queda de massa durante o funcionamento e armazenagem da bateria. A natureza e o grau de corrosão das grades positivas são dependentes da temperatura de serviço, da densidade da solução, do processo de formação das placas e dos potenciais de operação. Peters et al (2000).

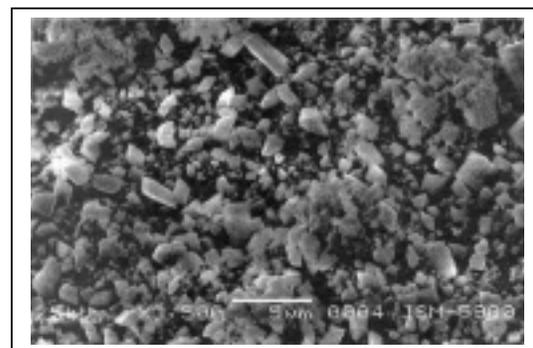
Figura 8. Imagem anterior - maior aumento mostrando os cristais de sulfato de chumbo.

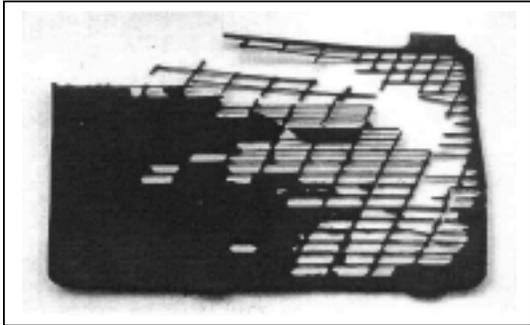
Figura 9. Bateria com dois meses de uso. corrosão acentuada da grade.

No entanto, se na grade positiva estiverem presentes os defeitos tais como trincas, vazios, rechupes, inclusões de escória, grãos grosseiros, ocorrerá um processo corrosivo intenso nas regiões defeituosas, causando a falha prematura e/ou um baixo desempenho da bateria. Kita et al (1986). Na Fig. (9) mostra uma placa positiva de uma bateria após 02 meses de serviço apresentando ruptura no contorno da grade devido a uma trinca pré-existente do processo de fabricação. A Fig. (10) mostra a camada laminar de corrosão e uma alta penetração da corrosão através de um contorno de grão grosseiro (corrosão intergranular) da mesma grade, está é uma região de posterior ruptura. Devido o volume do produto de corrosão ser 2,6 vezes maior do que a liga ($V_{PbSO_4} > V_{Pb}$), pode ocorrer o crescimento da grade provocando curto-circuito entre as placas. A grade produzida por gravidade apresenta superfície rugosa o que favorece a penetração da corrosão.
