## ANÁLISE DA FRATURA DE HASTE INTRAMEDULAR FEMORAL

**Resumo.** Implantes ortopédicos de osteossíntese são usados como dispositivos invasivos para recuperar o tecido ósseo danificado por traumas. Estes dispositivos médicos devem respeitar um rigoroso sistema de regulação sanitária que visa garantir a segurança e eficácia de seu uso em seres humanos. O presente trabalho visa avaliar as características da fratura decorrente do ensaio de fadiga de hastes intramedulares femorais canuladas, bem como determinar suas características químicas, microestruturais e fractográficas. As hastes são fabricadas em liga de titânio Ti-6Al-4V ELI. Os dados obtidos foram confrontados com os requisitos normativos pertinentes e os micromecanismos de falha presentes nas hastes fraturadas foram determinados. Os resultados obtidos com a caracterização do material, que incluem a composição química, tamanho de grão, grau de inclusões e dureza atendem aos requisitos das normas técnicas para as ligas de titânio usadas na fabricação de implantes médicos. Também constatou-se que a fratura das hastes intramedulares apresenta características macro e micrográficas condizentes ao fenômeno da fadiga de alto ciclo.

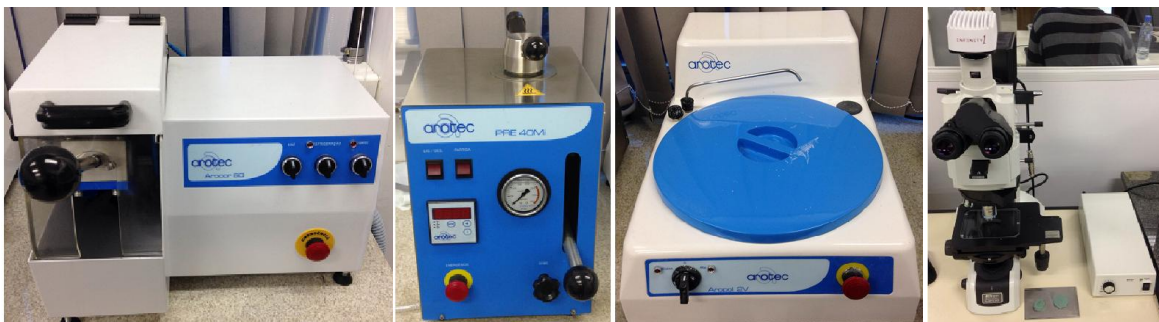
Figura 2. Equipamentos utilizados na análise metalográfica.

Posteriormente as hastes intramedulares femorais foram seccionadas e preparadas segundo a norma ASTM E3 e atacadas com o reagente Kroll para fazer análise microestrutural no microscópio óptico NIKON modelo ECLIPSE LV100D-U[25], os equipamentos utilizados nessa etapa estão demonstrados na Fig. 2. A análise macro e micrográfica foi realizada nas superfícies de fratura no microscópio eletrônico de varredura (MEV) da marca JEOL modelo JSM-6390LV. A análise química da liga foi realizada em um espectrômetro de emissão óptica da marca OXFORD modelo Foundry-Master Pro.

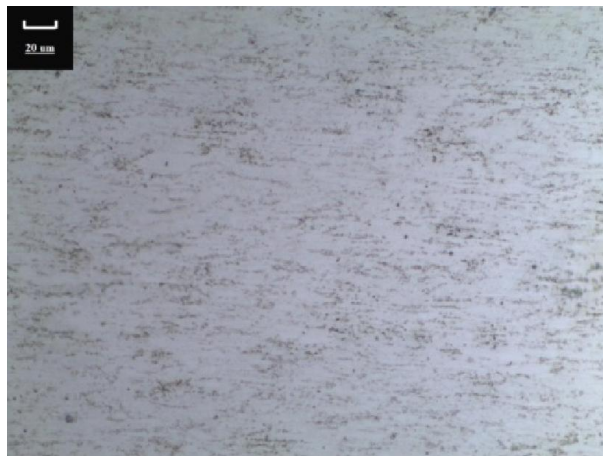
A Fig. (3) mostra que as hastes intramedulares femorais canuladas ensaiadas possuem microestrutura equiaxial ultrafina composta de matriz Alfa com glóbulos dispersos de fase Beta e não existem grandes colônias de fase alfa como recomendando pelas normas ASTM F136-13 e ASTM F620-11. Este aspecto é importante para a resistência destas ligas já que as propriedades mecânicas de ligas do tipo Alfa+Beta são influenciadas negativamente com o aumento do tamanho das colônias de fase Alfa (POONDLA *et al.*, 2009; LÜTJERING, 1998, SRIVATSAN *et al.*, 2009).

Sendo a estrutura muito refinada o tamanho de grão médio encontra-se entre ASTM 8 e ASTM 10 atendendo a norma ASTM E112-13, o que favorece a resistência mecânica do material. As normas ASTM F136-13 e ASTM F620-11 que apresentam os requisitos para hastes intramedulares de titânio não faz referência ao tamanho de grão da liga. Ao fazer a análise de inclusões observou-se que as hastes intramedulares femorais apresentavam óxidos globulares, caracterizadas como inclusões grossas entre 8  $\mu\text{m}$  e 12  $\mu\text{m}$  de diâmetro médio com nível de inclusão 2,0 segundo norma ASTM E45-13. Essas inclusões estão bem distribuídas e possuem boa esfericidade o que não deve prejudicar consideravelmente as propriedades mecânicas do material.

Figura 3. Microestrutura da haste femoral canulada, 500x de aumento, ataque Kroll por 15 s.
