## **AVALIAÇÃO DAS POSSÍVEIS CAUSAS DE DETONAÇÃO PREMATURA EM OPERAÇÕES DE CANHONEIO**

O objetivo maior é analisar as causas da detonação prematura, em operação de canhoneio, como a ocorrida na sonda SPM-22, operando na bacia de Aracaju – SE, de modo a minimizar a ocorrência de uma detonação prematura.

Durante a operação de canhoneio de poço realizada na plataforma PCM-09 pela sonda SPM-22 na bacia Sergipe-Alagoas ocorreu um acidente, sem vítimas, pelo acionamento involuntário de um canhão contendo cargas ocas.

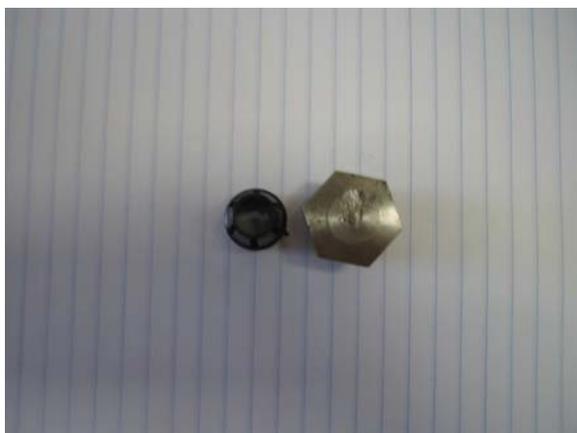
Buscou-se, na oportunidade, verificar o procedimento de montagem e de operação do canhão, bem como realizar observações acerca do material constituinte das diversas peças componentes do sistema. Inicialmente notou-se, conforme a Fig. (1), a existência do centralizador e ponta, visando a assegurar o foco da detonação.

Figura 1: Vista do centralizador e ponta.

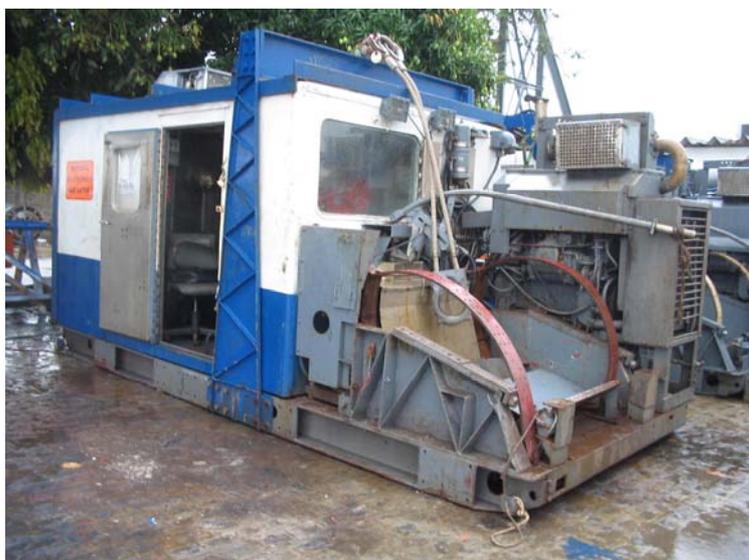
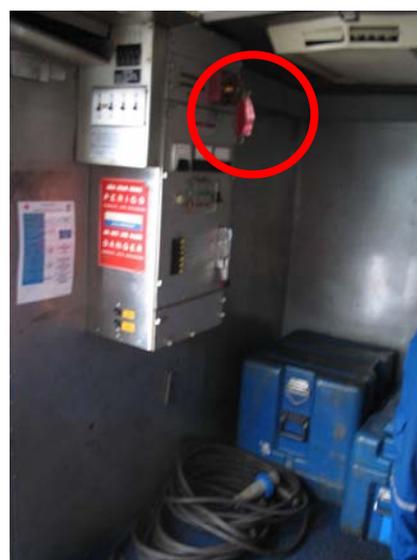
A Figura 3 mostra o gabinete móvel contendo o aparato eletrônico de forma a conceder segurança às operações de canhoneio, tanto no mar quanto em terra. Antes da detonação é importante garantir a inexistência de correntes residuais, bem como assinalar a existência das quatro seguranças descritas a seguir:

- Chave de segurança, visando a aterrar o sistema;
- Necessidade de o processo ser conduzido por duas pessoas, uma para habilitar o sistema e outra para efetuar o disparo;
- Faixa de erro de 0,5 m na profundidade de detonação;
- Manuseio do seletor DC.

Figura 3: (a) Visualização externa do gabinete; (b) Visão interna de parte do gabinete exibindo no detalhe vermelho, a chave de segurança.

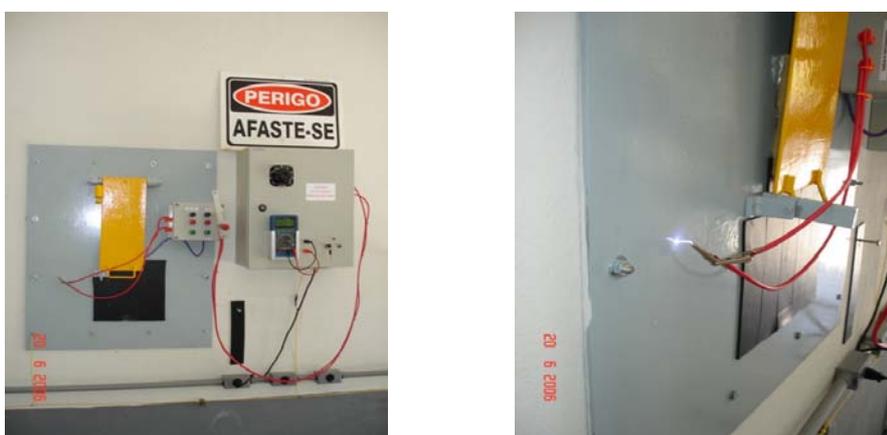
Figura 6 - Equipamento para o teste eletrostático.

Foi incluído o teste, segundo a MIL – DTL – 23659D, que simula uma faísca produzida pela descarga de uma pessoa carregada eletrostaticamente, conforme apresentado na Fig. (6) a seguir:
