MEDIÇÃO DE VIBRAÇÕES EM ANÉIS DISTRIBUIDORES DE TURBINAS KAPLAN

Resumo As unidades geradoras da Usina Hidrelétrica de Coaracy Nunes no Amapá passaram por um processo de repotenciação no ano de 2003. Desde então as máquinas 1 e 2 vêm apresentando um histórico de falhas peculiar em seus pinos de cisalhamento. Estes pinos de cisalhamento encontram-se no sistema de posicionamento das pás diretoras do distribuidor, servindo como dispositivo de segurança. As falhas dos mesmos causam grandes prejuízos econômicos e para o fornecimento de energia elétrica do estado. Este trabalho concentra-se em descrever o problema, mostrando um breve histórico de falhas dos pinos de cisalhamento, fazendo um estudo de caso. O trabalho descreve também a campanha de medição realizada para uma análise experimental do problema via monitoração da vibração. São descritos a instrumentação e o procedimento utilizados. Os dados obtidos na campanha de medição foram analisados e complementados com simulação numérica e análise modal. O procedimento de medição e as análises dos dados foram comparados com estudos anteriores, realizados dentro da parceria com a ELETRONORTE para avaliação das possíveis causas das falhas.

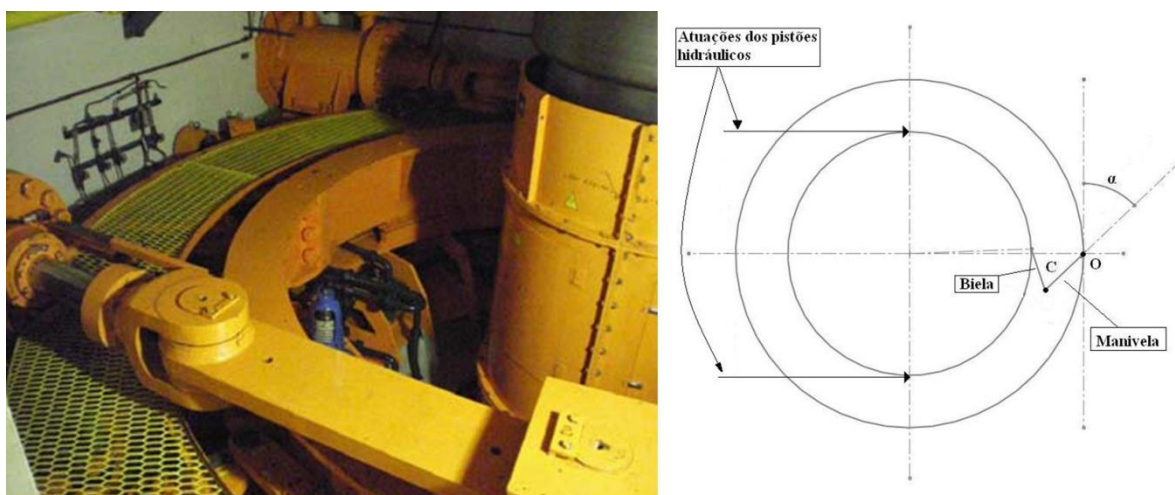
Posicionados tangencialmente ao anel regulador, os atuadores hidráulicos exercem força sobre o anel, ver fig. 4, fazendo o mesmo girar em torno do seu centro, regulando o ângulo α através da biela e manivela. As pás diretoras encontram-se paralelas à reta que une os pontos C e O, a angulação das pás acompanham o ângulo α . O pino de cisalhamento está localizado no ponto c mostrado na fig. 4, atuando como conector do conjunto biela-manivela, ver fig. 5 e como o próprio nome já diz, é um elemento feito para resistir a esforços de cisalhamento, funcionando como um fusível mecânico. Caso ocorra alguma sobrecarga no sistema, a falha do pino preservará outros componentes. Qualquer momento gerado pelo conjunto biela-manivela é transmitido ao pino de cisalhamento, que por sua vez resiste à tensão de cisalhamento devido ao torque gerado, funcionando de maneira análoga a uma chaveta em um eixo, sofrendo falha se a tensão atuante for maior do que a tensão admissível. Com uma possível falha deste dispositivo, as pás diretoras devem se alinhar e se estabilizar com o escoamento da água em torno das mesmas. Contudo tem-se observado que as pás diretoras não se alinham com o escoamento como esperado, e sim giram de maneira desordenada quando ocorre a falha de um pino, danificando outros elementos do distribuidor inclusive outras pás diretoras.

Figura 4. Parte do anel de regulação, mostrando um dos atuadores hidráulicos e desenho esquemático do sistema biela-manivela no anel regulador.

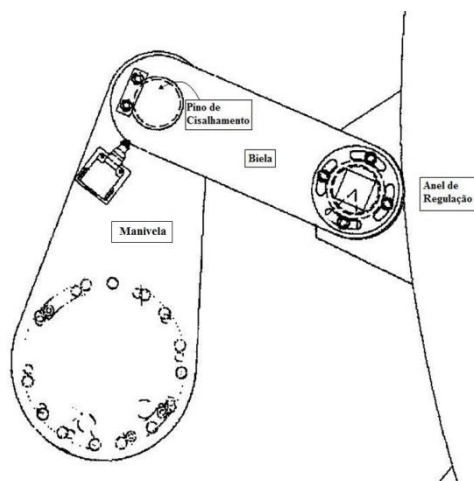
Deve-se observar que a montagem de todo o sistema é muito difícil devido as dificuldades de alinhamento dos conjuntos biela-manivela e o anel de regulação. Erros de alinhamento podem levar a flexão do pino de cisalhamento forçando os mesmos a trabalharem fora das condições de projeto. A montagem do sistema exige um rigoroso controle de folgas de modo a garantir o correto funcionamento e evitar esforços espúrios, não contabilizados no projeto.

Figura 5. Esquema do sistema biela-manivela do anel distribuidor.

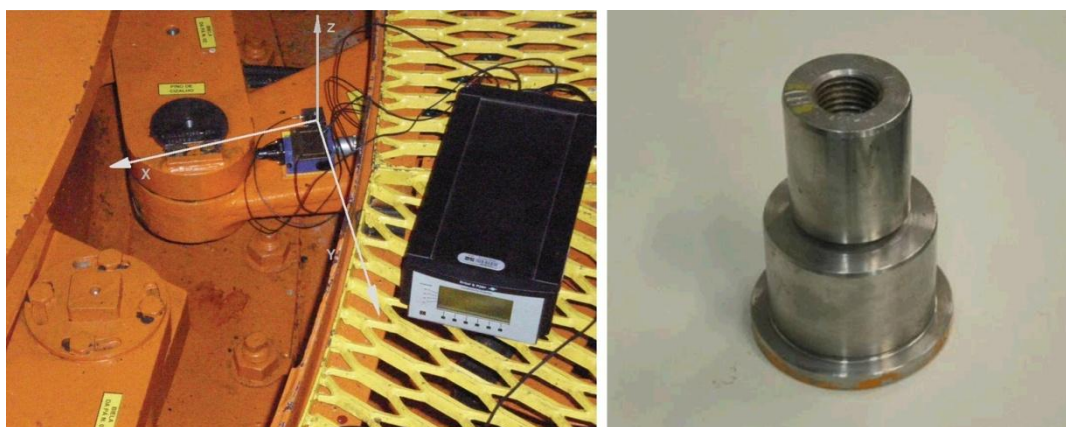
Figura 6. Foto da montagem do acelerômetro na manivela e foto de um pino de cisalhamento que une a biela à manivela.
