## **ANÁLISE DA FRATURA DE UM ROLO MOTRIZ DE CORREIA TRANSPORTADORA**

**VI CONGRESSO NACIONAL DE ENGENHARIA MECÂNICA**  
**VI NATIONAL CONGRESS OF MECHANICAL ENGINEERING**  
**18 a 21 de agosto de 2010 – Campina Grande – Paraíba - Brasil**  
*August 18 – 21, 2010 – Campina Grande – Paraíba – Brazil*

## **FRACTURE ANALYSIS OF A BELT CONVEYOR DRIVING ROLLER**

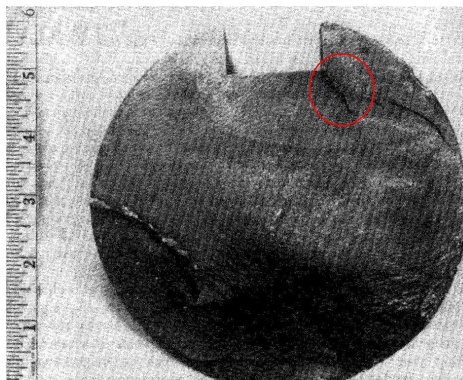
**Figura 1. Superfície de fratura de falha por fadiga em eixo de motor elétrico. A trinca inicial está no canto do rasgo de chaveta, circulado em vermelho (Dieter, 1988).**

A Fig. (1) também serve para mostrar outra característica da fadiga, que normalmente inicia em pontos de concentração de tensão, como um canto vivo ou entalhe, ou numa concentração de tensão metalúrgica, como uma inclusão. Nesse caso, a trinca iniciou no canto do rasgo de chaveta. A união de três fatores é necessária para que ocorra falha por fadiga. O primeiro seria a aplicação de uma tensão de tração suficientemente alta, o segundo seria uma alta flutuação ou variação na tensão aplicada, e o terceiro uma alta variação nos ciclos de carga aplicada. Existem outros fatores que contribuem para a diminuição da vida a fadiga, como a concentração de tensões, corrosão, temperatura, sobrecarga, estrutura metalúrgica, tensões residuais, tensões combinadas, que alteram as condições de fadiga.

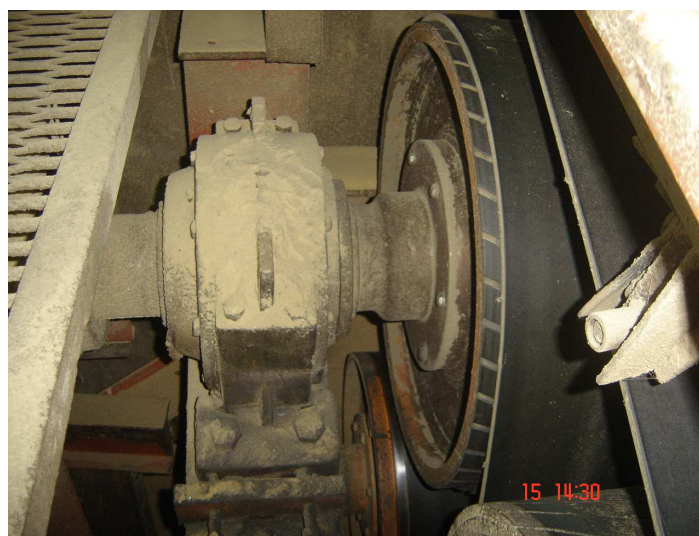
Figura 6. Detalhe da montagem do rolo motriz (2009).

O estudo proposto foi o de executar a análise das tensões geradas entre a junção dos discos com a carcaça, conforme representado na Fig. (5). O rolo foi colocado em funcionamento em campo, e após um ano de trabalho, este rompeu na região da solda indicada na Fig. (5). Utilizou-se o processo MIG/MAG para a confecção da solda. Abaixo, verifica-se a montagem original do sistema na Fig. (6), bem como o local em que ocorreu a falha, conforme a Fig. (7).

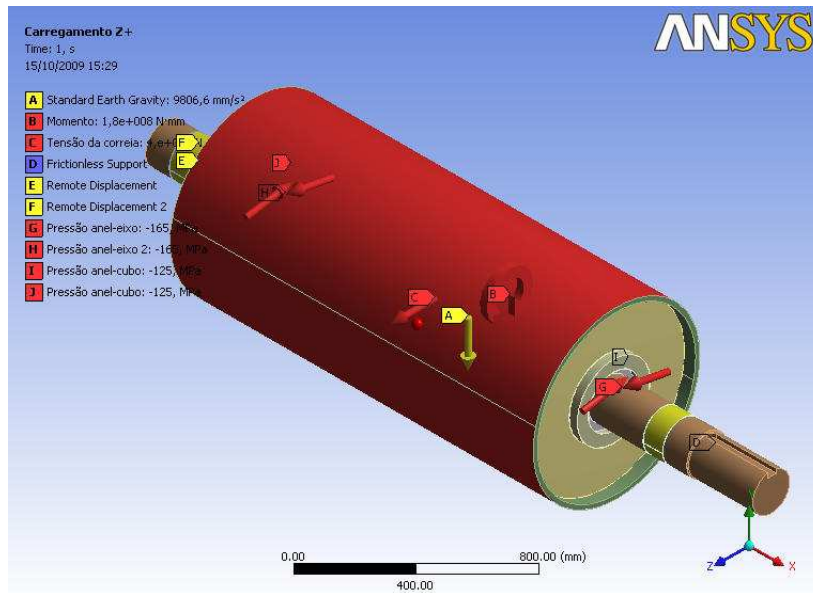
Figura 8. Condições de contorno do rolo motriz (2009).

Para a análise em elementos finitos do componente, foi utilizado o software Ansys Workbench™. Foi estipulado um tamanho de elemento de  $30mm$  para todos os componentes, e utilizaram-se elementos hexaédricos. Para a análise, considerou-se material sem imperfeições. As condições de contorno utilizadas foram: o momento torsor, força de tensão na correia, pressão no anel e ringfeeder (pressão necessária para transmitir o torque entre o eixo e os discos) e condições de fixações dos rolamentos. O carregamento pode ser visualizado na Fig. (8).

Para análise de fadiga, consideraram-se dois carregamentos: o primeiro com condição da tensão da correia apontando no sentido do eixo  $Z+$ , e o segundo no sentido do eixo  $Z-$ . Posteriormente, considerou-se uma combinação das duas condições, para obter esforços de tração e compressão nos componentes para obtermos um efeito de fadiga.
