# CARACTERÍSTICAS DA CAMADA ENDURECIDA POR TÊMPERA SUPERFICIAL DE JUNTAS HOMOCINÉTICAS NAS CONDIÇÕES NOVA, USADA E RECONDICIONADA

Com o objetivo de avaliar as camadas endurecidas por têmpera superficial em juntas homocinéticas, recorreu-se a diversas técnicas experimentais. O estudo partiu de peças existentes no mercado, sendo que uma peça era nova, outra recondicionada e outra usada, e limitou-se apenas aos detalhes do componente sino, de maneira que se pudesse comparar as possíveis diferenças existentes nos mesmos. Conclui-se que o uso de juntas homocinéticas recondicionadas não é recomendado, considerando-se variações de dureza no alojamento das esferas, falta de controle no processo de retificação, profundidade de têmpera variável de canal para canal e custo de aquisição.

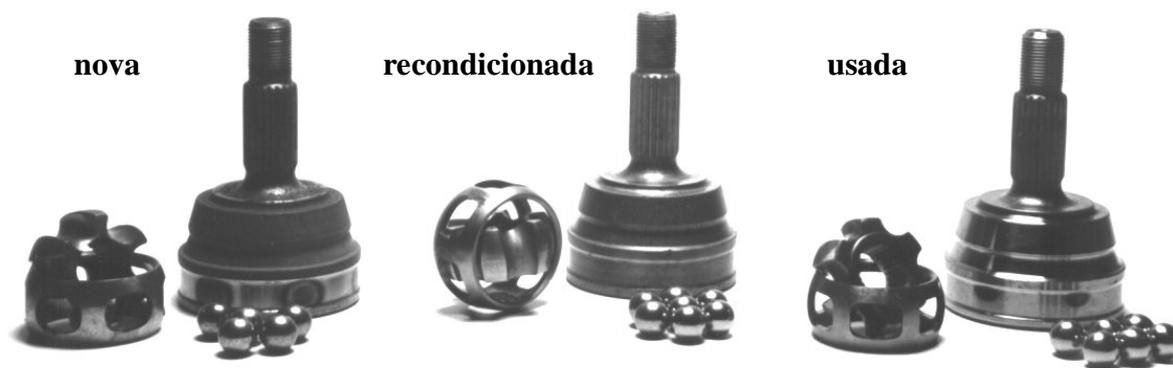
Figura 2. Juntas homocinéticas estudadas.

A Figura 2 apresenta as três juntas homocinéticas estudadas neste trabalho. Na Figura 3, o componente sino é mostrado em maiores detalhes. Note-se que, com uma simples inspeção visual, não é possível distinguir uma junta nova de uma recondicionada.
