COMPORTAMENTO DO CORDÃO NA SOLDAGEM GMAW PULSADA EM CHANFROS ESTREITOS

Resumo. Neste trabalho foram estudados os mecanismos que provocam a formação de irregularidades no cordão em soldagem GMAW pulsada automatizada em chanfros estreitos. Este estudo partiu de uma investigação preliminar, onde foi verificada uma relação entre alguns fatores ligados ao processo GMAW pulsado e a irregularidade do cordão. A partir desta investigação, realizou-se uma série de testes para identificar os mecanismos envolvidos na formação irregular dos cordões de solda. Para isto, utilizou-se uma câmara de filmagem de alta velocidade de captação de imagens (2000 quadros/s). Os resultados mostraram que para haver a formação regular do cordão, deverá ser depositado um certo volume mínimo de metal, necessário para o preenchimento do fundo do chanfro. Além disso, os resultados também mostraram que, devido à maior proximidade da ponta do eletrodo às paredes do chanfro do que com o fundo, ocorreu um desvio do arco, promovendo um desvio das gotas para as paredes do mesmo, causando uma instabilização na transferência metálica. O desvio do arco para as paredes do chanfro e o baixo volume de deposição causa uma má

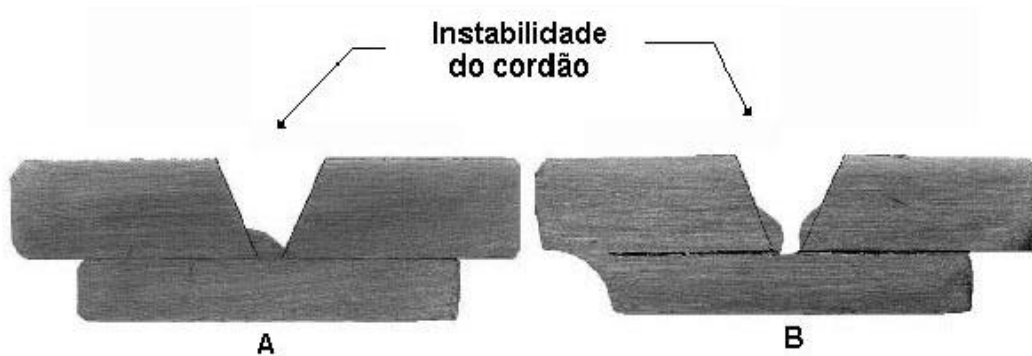
Figura 1 - Aspecto da irregularidade do cordão, (A) = simples e (B) = dupla.

Nos testes, utilizou-se corpos de prova de chapas de aço carbono comum (Figura 1) e arame de aço da classe ER70S6 de 1,0 mm de diâmetro. Usou-se uma DBCP de 15 mm e uma mistura contendo 90% Ar + 10% CO₂ como gás de proteção, com uma vazão de 12 l/min.

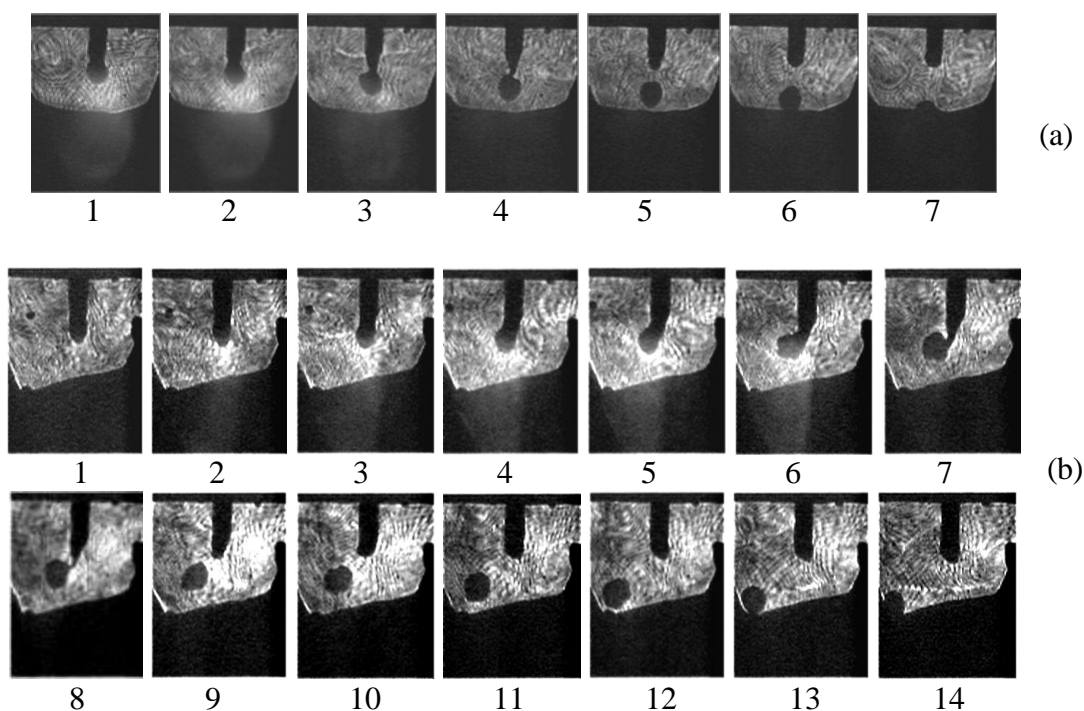
Figura 2 - Aspecto da transferência metálica, onde: (a) cordão regular e (b) cordão irregular.

No Teste 1, onde V_s foi mais baixa, a análise das imagens mostrou que tanto o arco quanto a gota foram para o fundo do chanfro, mantendo o cordão regular (Figura 2 (a)). Neste caso, como o volume depositado foi suficiente para preencher o fundo do chanfro, o arco ficou sobre a poça fundida, reduzindo seu comprimento e deixando a ponta do arame mais próxima do fundo do que das paredes do chanfro, fazendo com que o arco fosse aberto no fundo da junta e as gotas fossem transferidas diretamente para este ponto.

Analisando detalhadamente as filmagens (Figura 2 (b)), verificou-se a seguinte seqüência de acontecimentos durante a formação de cordões irregulares:

- Durante a fase de base, após o destacamento das gotas, o arco cresce e fica aberto entre a ponta do arame e uma das paredes do chanfro (quadro 1 da Figura 2 (b) e Figura 3-a), provavelmente devido a distância ponta do eletrodo/parede ser menor que a distância ponta do eletrodo/fundo do chanfro, conforme citado anteriormente;
- Como a taxa de fusão nesta fase é baixa e a velocidade de alimentação do arame é constante, o arco diminui e a ponta do arame se dirige para o fundo do chanfro. Neste ponto, o arco atinge tanto a parede (na base próximo ao cobrejunta) quanto o fundo do chanfro (quadro 2 da Figura 2 (b) e Figura 3-b);

- d. A seguir, devido à pressão do arco contra a parede do chanfro, há uma repulsão da gota e esta é empurrada para a direção contrária à da parede onde o arco estava aberto (refluxo do plasma). Neste ponto, o arco cresce e se expande, atingindo ambas as paredes e o fundo do chanfro (quadros 4 a 8 da Figura 2 (b) e Figura 3-d).

- e. Iniciado o deslocamento lateral da gota na ponta do eletrodo, esta se transfere ou para a parede oposta de onde o arco estava aberto na fase de base ou para o fundo do chanfro (quadros de 9 a 13 da Figura 2 (b) e Figura 3-e), dependendo das seguintes condições:

- Reduzindo-se ainda mais a velocidade de soldagem, mesmo que as gotas sejam desviadas, o arco torna-se curto e o volume depositado fica alto, suficiente para que o chanfro seja preenchido e a irregularidade do cordão desapareça (Figura 2 (a)).

- f. Após o destacamento da gota (geralmente no final do pulso ou início da base), o arco volta a crescer e se desloca novamente para a parede onde originalmente ele estava aberto e o processo volta a se repetir (quadro 14 da Figura 2 (b) e Figura 3-f).

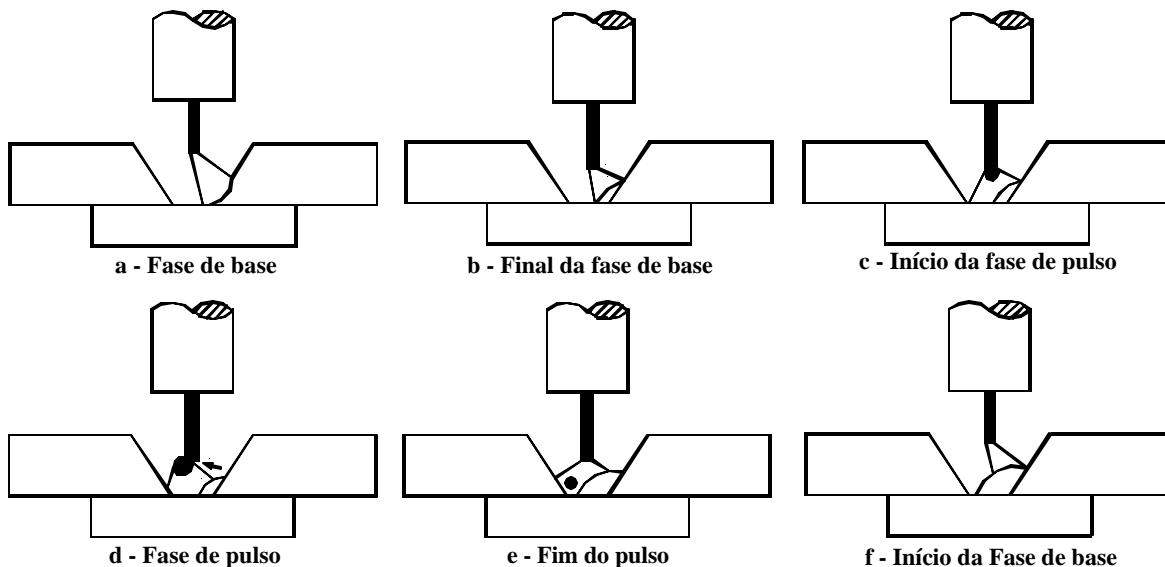
Figura 3 – Sequência mostrando o mecanismo de formação da irregularidade do cordão.

- c. Na fase de pulso, onde a taxa de fusão é maior, a gota começa a ser formada e o eletrodo se funde mais do lado onde o arco estava aberto, deixando a gota mais fluida deste lado e formando uma conicidade na ponta do eletrodo. Devido à maior intensidade de corrente, o jato de plasma torna-se mais forte e mais largo, atingindo tanto a parede (apenas uma delas) quanto o fundo do chanfro (quadro 3 da Figura 2 (b) e Figura 3-c);

- Quando se reduz a velocidade de soldagem, o comprimento do arco também diminui, ficando aberto numa posição mais abaixo nas paredes do chanfro, geralmente entre uma das paredes e o fundo do chanfro. Neste caso, as gotas, mesmo sendo transferidas para um dos lados, são sugadas, por tensão superficial, pelo cordão gerado pela fusão da parede onde o arco foi aberto, gerando o cordão apenas de um lado (Figura 3);

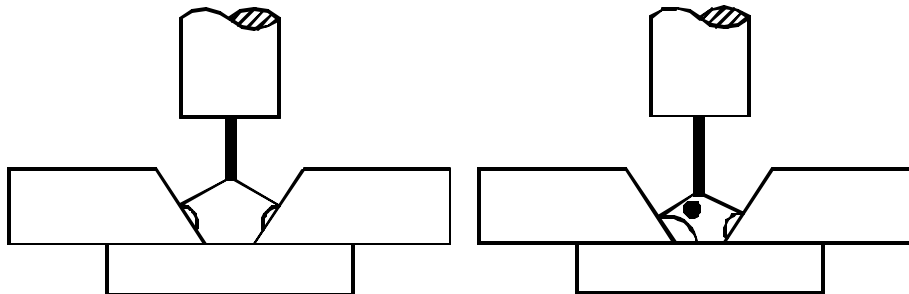
Figura 4 – Formação de irregularidade dupla do cordão.

- Em velocidades de soldagem maiores, onde o eletrodo se posiciona à frente da poça fundida e onde o volume depositado por unidade de comprimento é menor (para a mesma velocidade de alimentação do arame), o arco fica mais alto, atingindo as paredes do chanfro mais acima, fundindo-as e formando pequenos cordões nestas (um de cada lado). Quando as gotas são projetadas para uma das paredes da junta, estas são sugadas, por tensão superficial, por um dos cordões formados pela fusão do metal de base, formando um cordão maior entre a parede e o fundo do chanfro. Neste caso são formados dois cordões, um gerado pela soma da parede fundida mais as gotas destacadas e um segundo pela fusão do metal de base da parede oposta (Figura 4);

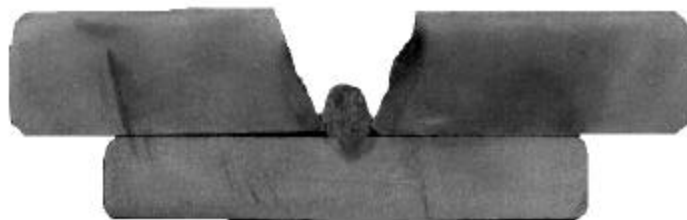
Figura 5 – Convexidade excessiva do cordão.

Nestes testes, foi possível verificar que quando se soldou com velocidades mais altas, houve um pequeno desvio do arco para uma das paredes do chanfro, embora as gotas tenham sido transferidas diretamente para o fundo. Apesar do cordão ter se formado no fundo do chanfro, este apresentou convexidade excessiva e não conseguiu molhar as paredes (Figura 5).
