INFLUÊNCIA DA ADESÃO DA LIGA Al-Si EM BROCA DE METAL DURO NOS PARÂMETROS GEOMÉTRICOS E TEXTURA EM FURAÇÃO, UTILIZANDO-SE SISTEMA DE FIXAÇÃO HIDRÁULICO E TÉRMICO

Resumo: As ligas de alumínio são utilizadas em razão de sua resistência mecânica, baixa densidade, e maior facilidade de usinagem dentre os metais. A adição do silício ao alumínio decresce o seu ponto de fusão e melhora a resistência ao desgaste do componente. As forças de corte e taxa de desgaste da ferramenta de corte são baixas devido à boa condução de calor da liga Al-Si. Dentre os processos de usinagem tradicionais, a furação é uma das operações de corte de metal mais importantes. A furação de ligas Al-Si apresenta dificuldade devido à adesão da liga à broca. Entre os mecanismos que induzem erros, incluem-se desvios ou rotação anormal da broca na entrada; deflexões da broca devido às forças radiais e axiais; erros devido a geometria de corte da broca; deformações de fixação da broca ao mandril, e fixação da peça. A rigidez da broca determina os erros induzidos devido aos mecanismos dinâmicos, mas não é afetada pela presença/ausência do revestimento da broca. A causa da adesão de metal não está elucidada e as caracterí

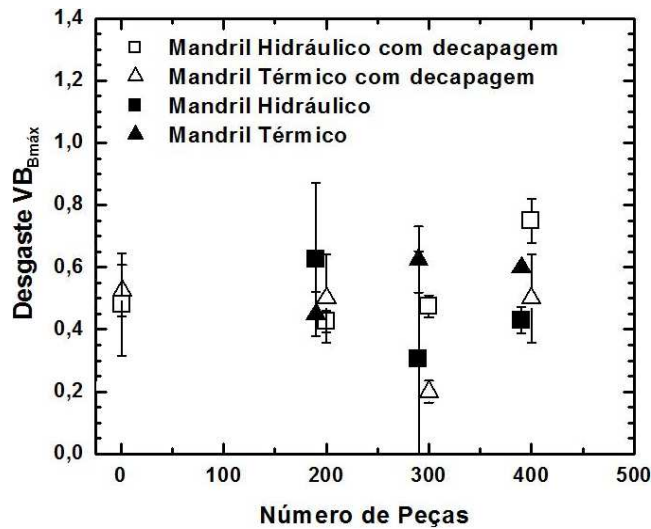
Figura 9. Análise do desgaste VB_{Bmax} na aresta de corte da broca fixada nos sistemas térmico e hidráulico.

A Figura (9) já mostra que para a primeira peça tem-se material aderido da ordem de 0,5mm de espessura e este valor oscila ao longo do processo, evidenciando a deposição e retirada de material.

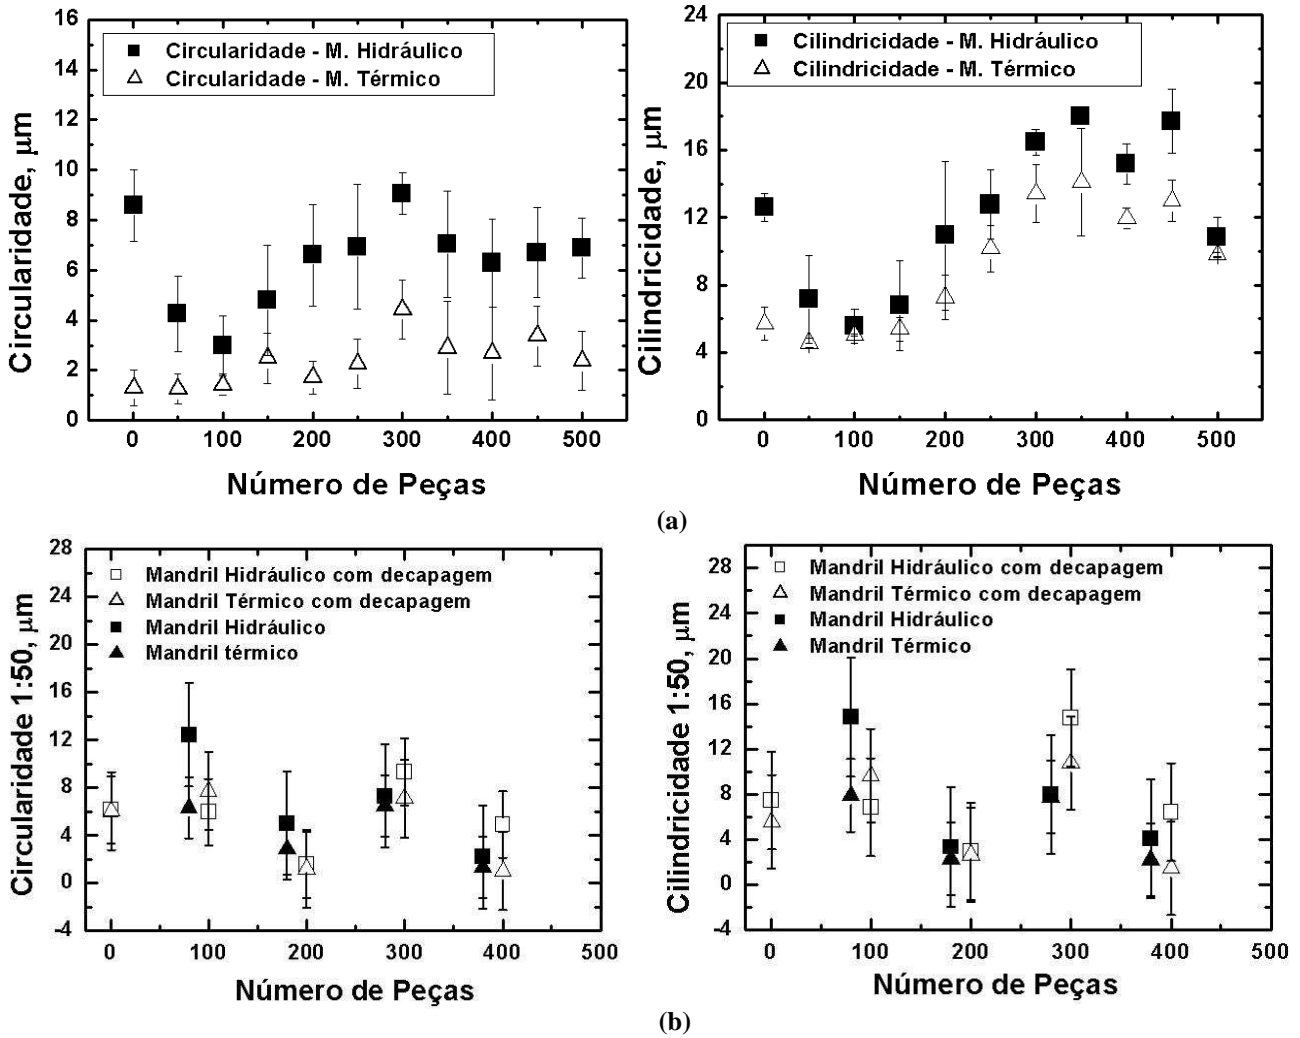
Figura 10. Análise da circularidade (a) e da cilindricidade (b) dos furos gerados pela broca fixada nos sistemas térmico e hidráulico.

A Figura (10) mostra a evolução da circularidade e da cilindridade dos furos produzidos das peças número 1 até 500 com e sem decapagem da broca. A Figura (10a) evidencia que o mandril térmico propiciou circularidade e cilindridade dos furos consistentemente com valores médios inferiores aos furos produzidos com fixação com o mandril hidráulico. Pode-se observar que não ocorreu consistente redução na circularidade e na cilindridade com a decapagem tanto para ambos os mandris.

A Figura (10b) mostra a evolução da circularidade e cilindridade com e sem a decapagem da broca. Verifica-se que a adesão da liga de alumínio à broca não afetou a circularidade e cilindridade do furo. Pode-se observar que não ocorreu redução consistente na circularidade e na cilindridade com a decapagem para ambos os mandris.

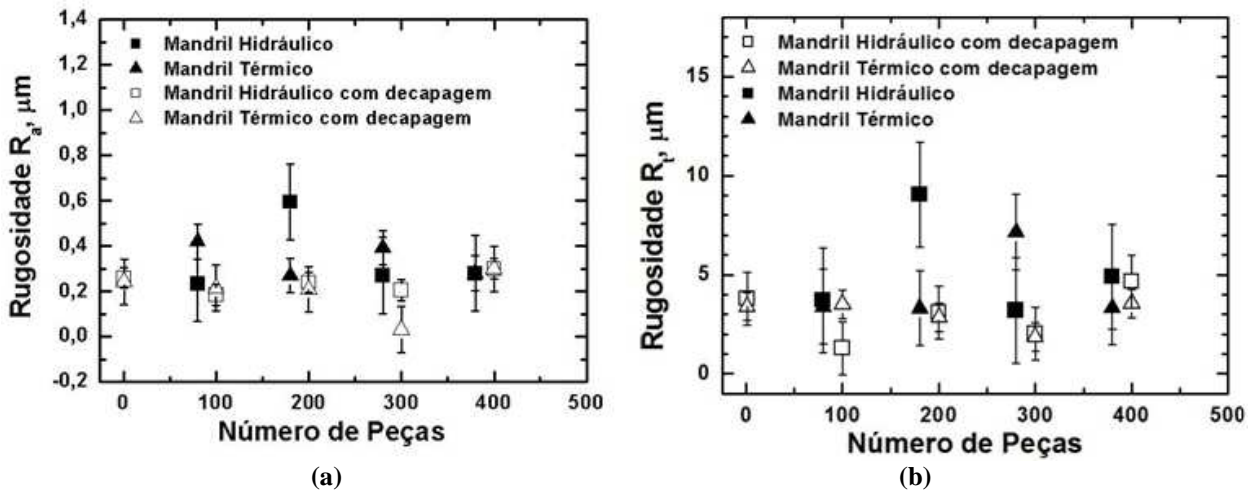
Figura 11. Análise da superfície R_a , R_t e R_z dos furos gerados pela broca fixada nos sistemas térmico e hidráulico.

A Figura (11) (a), (b) e (c) mostra o comportamento da textura superficial avaliada através do R_a , R_t e R_z com o número de peças de 1 até 400 com e sem decapagem. Verificou-se que o material aderido no flanco da broca ampliou os valores de rugosidade medidos através tanto de R_a , quanto R_t e R_z .

Este resultado divergiu dos valores obtidos nos experimentos de furação da peça de 1 até 500, onde os parâmetros R_t e R_z não tiveram mesmo comportamento do R_a . Este resultado pode ser devido à deposição e retirada do material durante a furação das peças o que define a textura.

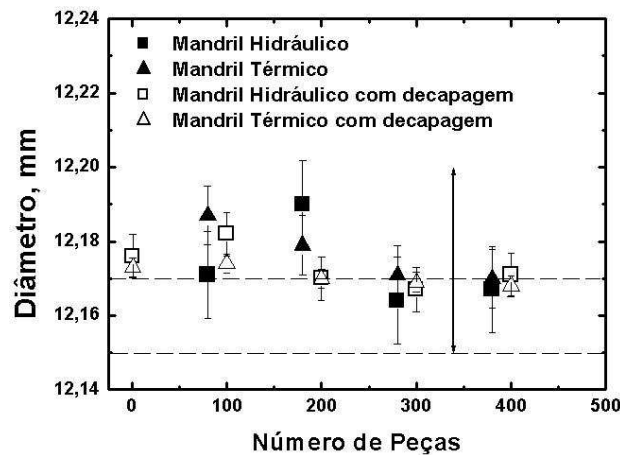
Figura 12. Diâmetro do furo de fixação da bucha de referência em função do número de peças.

A evolução do diâmetro dos furos com o número de peças de 1 até 400 com e sem decapagem não mostrou diferença significativa (Fig. (12)). Pode-se, talvez, justificar este resultado pela natureza do material aderido no flanco e, também, na adesão deste material à broca. Para este número reduzido de furos, a adesão é física e não química o que torna a retirada do material facilitada ao longo do processo de usinagem.
