AVALIAÇÃO DA QUALIDADE DOS FUROS NA USINAGEM DE COMPÓSITOS À BASE DE RESINA EPÓXI COM E SEM CARGA DE PÓ-DE-FERRO

Resumo: Os materiais compósitos vêm, a cada dia, ganhando mais espaço dentro da indústria, principalmente para aplicações de alto desempenho como aeroespaciais, automotivas, militares e esportivas. As razões da sua crescente utilização estão ligadas às suas propriedades características, tais como o seu baixo peso, a elevada resistência, rigidez, propriedades térmicas e elétricas. Para aplicações como em moldes de injeção utilizados na produção de protótipos ou peças e estruturas para a proteção eletromagnética de equipamentos, é necessário conhecer as características de usinagem do material compósito que está sendo utilizado. Isto porque, nas referidas peças, os furos requerem uma qualidade da superfície compatível com a função e aplicação, caso contrário, pode ocorrer a ruptura do molde pela propagação de trincas ou deformações e irregularidades na peça injetada. Sendo assim, na usinagem, o processo de furação é o responsável pela qualidade dos furos obtidos com as brocas helicoidais. O objetivo do presente trabalho é apresentar e discutir os resultados obtidos na fura

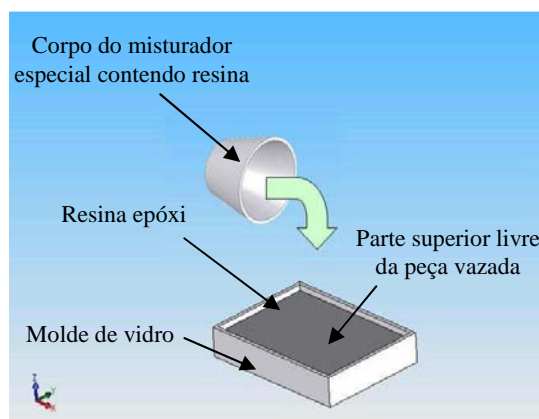
Figura 1. Vazamento da resina epóxi no molde de vidro.

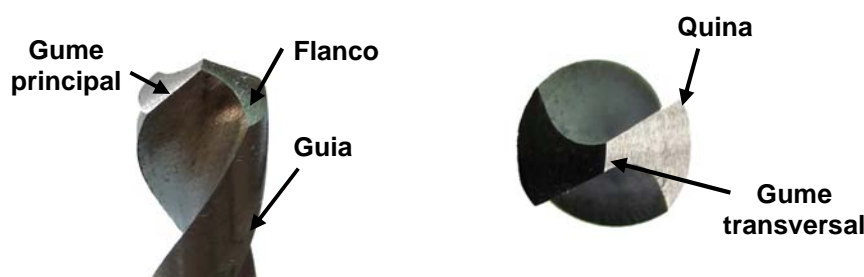
Figura 5. Geometria da ponta da broca de aço rápido.

A título de comparação, foram feitos alguns testes preliminares com uma broca de aço rápido convencional, Fig. (5). O objetivo é comparar os dois casos, levados ao extremo. A broca de aço rápido convencional tem um diâmetro de 8,0 mm, não possui geometria especial ou qualquer tipo de revestimento.

Os principais ângulos desta broca são: ângulo do gume transversal com 145° , ângulo da ponta de 118° e ângulo de quina da 120° .

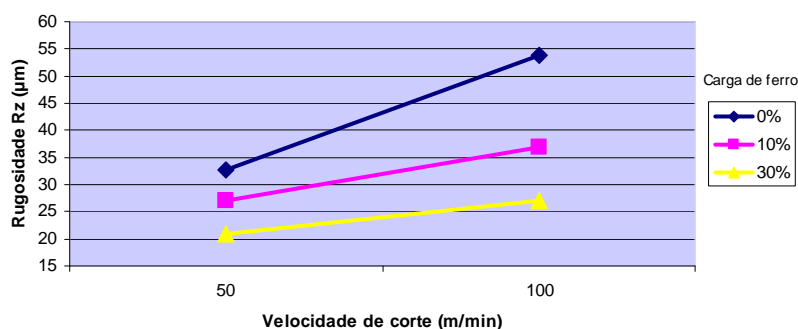
Figura 7. Gráfico mostrando os valores de rugosidade R_z , para as velocidades de corte de 50 e 100 m/min para todas as composições de resinas epóxi.

Na Figura 7 é apresentado o comportamento da rugosidade R_z .

Percebe-se que, para o parâmetro R_z , o aumento da quantidade de carga metálica também proporcionou uma redução na rugosidade da parede do furo, como aconteceu com o parâmetro R_a . Nos dois parâmetros apresentados, nota-se que os furos realizados na resina sem carga de pó-de-ferro são mais afetados pelo efeito da velocidade de corte, fato este que certamente está fortemente atrelado ao efeito térmico imposto à matriz do material. Este comportamento também foi constatado em outros trabalhos (DURÃO et al., 2006; ARAÚJO; ABRÃO; FARIA, 2005). As conclusões apontam que isto ocorre devido ao aumento da condutividade térmica do material compósito, já que, para a resina epóxi sem carga, com 10% de carga e com 30% de carga, tem-se, respectivamente, 0,157 - 0,218 - 0,368 W/mK, (JESUS, 2005). Segundo Sonbaty et al. (2004) e Araújo, Abrão e Faria, (2005), a condutividade térmica da resina sem carga é menor, isso gera o acúmulo de calor ao redor dos gumes da ferramenta, o que compromete seriamente a estabilidade da matriz e produz uma superfície crespada e rugosa.

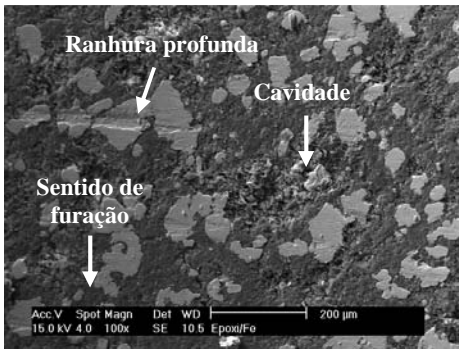
Figura 15. Microestrutura da resina epóxi/Fe na metade do furo com aumento de 100x. Resina com 30% de carga metálica e v_c 100 m/min.

Nas Figuras 15 e 16, observa-se a microestrutura da resina epóxi com adição de carga de pó de ferro em 30%, com uma velocidade de corte de 100 m/min. Na Figura 15, percebe-se que houve uma redução nos riscos causados pelas guias da ferramenta nas partículas de ferro, porém ocorreu o surgimento de ranhuras profundas na matriz. Tais ranhuras provavelmente ocorreram com a fricção de partículas arrancadas, alojadas entre a guia da broca e a parede do furo. Outro ponto a ser observado são as cavidades formadas. A Figura 16 exibe, no destaque, um corte com características de arrancamento frágil com microtrincas na matriz polimérica. E no mesmo destaque é possível ver uma característica de corte dúctil com escoamento plástico na partícula de ferro. Essas duas características de corte são predominantes na usinagem do referido material compósito.
