FURAÇÃO DE AÇO ENDURECIDO COM BROCAS DE AÇO-RÁPIDO

Alfredo Tomé, Mauricio Calza, Anderson Antonioli, Gerson Luiz Nicola e Rodrigo Panosso Zeilmann

Universidade de Caxias do Sul
Rua Francisco Getúlio Vargas, 1130 - CEP 95070-560
Caxias do Sul - RS - Brasil

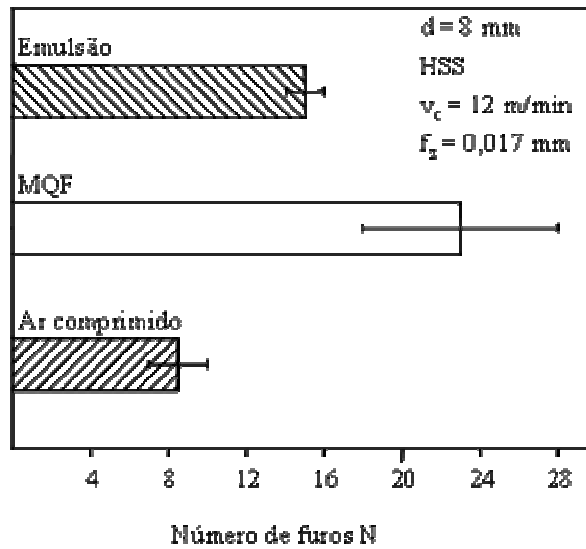
A figura 1 ilustra a vida das ferramentas, em número de furos realizados, para as diferentes condições de aplicação de fluido testadas. Foram testadas três brocas por condição, sendo que para

todas as ferramentas ensaiadas, o critério de fim de vida foi o desgaste de flanco máximo VB_{max} 0,60 mm.

Figura 1: Gráfico da vida das ferramentas em número de furos usinados.

Os resultados mostraram que a condição a seco foi a mais severa, com menor número de furos atingidos, e a condição de usinagem com aplicação de MQF apresentou em média os melhores resultados, dentre as condições ensaiadas.
