## INFLUÊNCIA DA FORÇA AXIAL, DA VELOCIDADE DE ROTAÇÃO E DAS GEOMETRIAS DO PINO E DO FURO, NA QUALIDADE DO REPARO DE TRINCAS POR ATRITO.

**Resumo:** Os reparos de componentes mecânicos são de grande importância na indústria, sendo a qualidade desses reparos imprescindível para o bom funcionamento dos equipamentos. Em áreas classificadas, como áreas petrolíferas, a utilização do reparo por atrito ou Processamento de Pinos por Atrito apresenta algumas vantagens quando comparados ao processo de soldagem a arco voltaico, pois aquela técnica apresenta ausência de porosidade e ausência da fragilização por hidrogênio. Além disso, o reparo por atrito se mostra mais seguro por apresentar temperaturas inferiores ao arco voltaico e não sofrer grandes influências do meio externo. O Processamento de Pinos por Atrito consiste em preencher completamente um furo, através da utilização de material submetido à alta força axial e rotação. Essa técnica sofre influência de alguns parâmetros e este trabalho tem por objetivo verificar a influência de alguns deles, tais como: geometria do pino e furo, força axial e velocidade de rotação. Com essa verificação é possível uma otimização do processo, obtendo

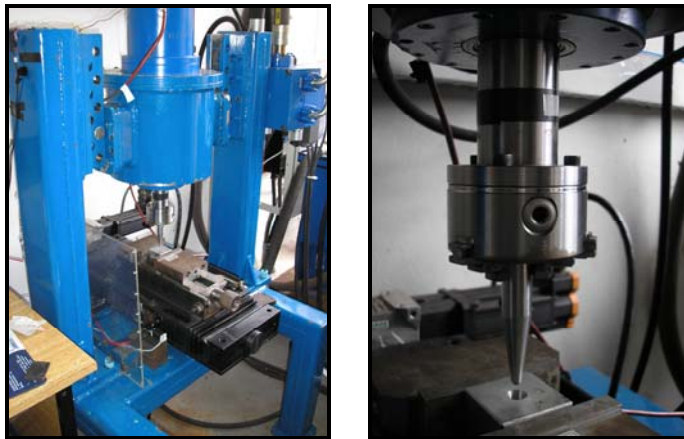
Figura 1: Unidade de Processamento de Pinos por Atrito (UPPA).

Nesse trabalho foram realizadas várias etapas. Primeiramente realizou-se o reparo por atrito em um equipamento denominado de Unidade Processamento de Pinos por Atrito (UPPA), mostrado na figura 1. Este equipamento permite a aplicação máxima de 50KN de carga normal, rotação de até 8.000 rpm, torque máximo de 57 N.m e deslocamento vertical limite de 45mm, com monitoramento em tempo real desses parâmetros. O equipamento foi desenvolvido por Souza (2006), no Laboratório de Tribologia e Materiais da Faculdade de Engenharia Mecânica da UFU (Souza, 2006).

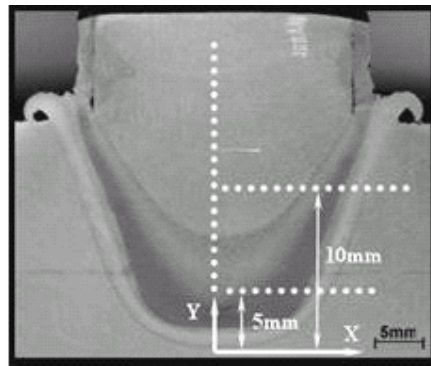
Figura 2: Perfis de microdureza.

Após a conclusão das etapas de macrografia e micrografia, iniciou-se os ensaios de microdureza. Foram feitos ensaios Vickers, aplicando uma carga de 50gf durante 15 segundos. O equipamento utilizado para a realização desses ensaios foi um microdurômetro Shimadzu. Também foi definido anteriormente aos ensaios 3 perfis para análise de microdureza, conforme mostra a Figura 2.

O perfil vertical ou perfil Y começa a ser traçado três milímetros abaixo a interface inferior. Os outros dois perfis são perfis horizontais que são traçados a cinco milímetros e a dez milímetros acima da interface.

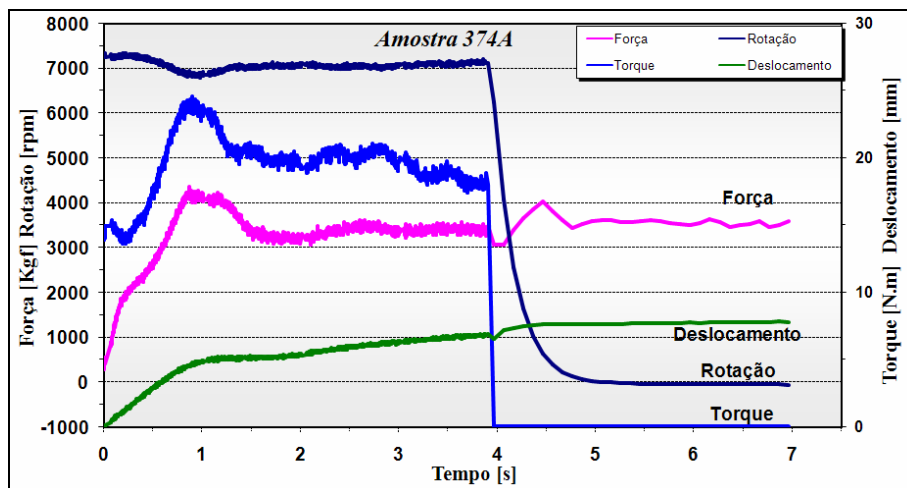
Figura 3: Parâmetros do ensaio de reparo, adquiridos em tempo real.

O monitoramento em tempo real dos parâmetros do ensaio feito por sensores do equipamento é mostrado na figura 3. Esses parâmetros foram: torque, deslocamento axial, força normal aplicada e rotação do pino.

Com esses parâmetros adquiridos podem ser realizadas comparações dos comportamentos dos pares pinos/substrato quando submetidos a ensaios com diferentes parâmetros, além de permitir uma comparação entre os valores de referências e os valores atingidos. Um ensaio realizado utilizando uma força de 3500 Kgf e uma rotação de 7000 rpm pode ser visto na figura 3. Observando essa figura é possível notar que a rotação se mostra constante e próxima do valor pré-estabelecido. Nessa figura 3, também pode-se observar que a força tem um *overshoot* logo após o início do ensaio, porém depois de um tempo de aproximadamente 1,5 segundos, a mesma se mantém constante e próxima do valor pré-estabelecido.

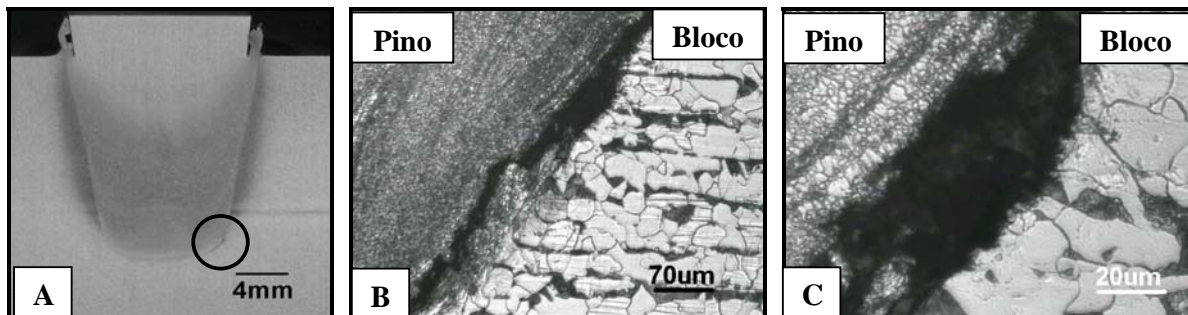
Figura 4: Defeito na interface inferior da amostra 241B: A) Macrografia da amostra B) e C) Micrografias da região do defeito.

Através das análises metalográficas pode-se perceber a existência de alguns defeitos, os quais são caracterizados pela falta de preenchimento na interface entre o pino e o substrato. Esses defeitos são encontrados, em sua grande maioria, na interface inferior. A figura 4 ilustra tais falhas na interface inferior. Na figura 4-A encontra-se a macrografia da amostra, onde pode-se ressaltar a presença de defeitos na região da interface inferior, além de verificar a presença de uma ZTA pequena nessa região, quando comparada as outras regiões da amostra. As figuras 4-B e 4-C mostram micrografias da amostra com aumentos diferentes, nas quais pode-se ter detalhes dos defeitos. Através dessas figuras também observa-se que não houve grandes deformações na região do bloco, tornando-se evidente uma separação entre os materiais do pino e bloco, ou seja, evidencia a ausência de uma perfeita união metalúrgica

Comparando a microestrutura do ensaio 1 (figuras 5 e 6) e a microestrutura do ensaio 6 (figura 4), observa-se um melhor comportamento do primeiro, pois nesse ensaio não há a presença de defeitos. E analisando a macrografia da amostra 241A, mostrada na figura 5, percebe-se uma ZTA ao longo de toda a interface da amostra.

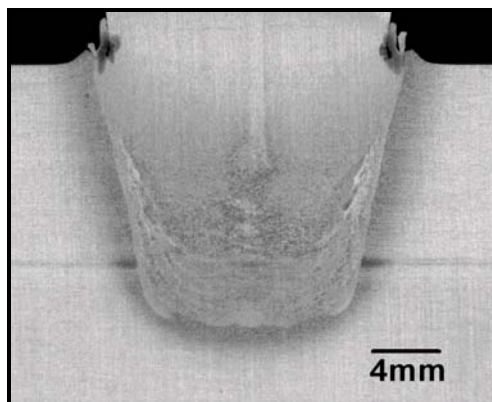
Figura 5: Macrografia da amostra 241A.

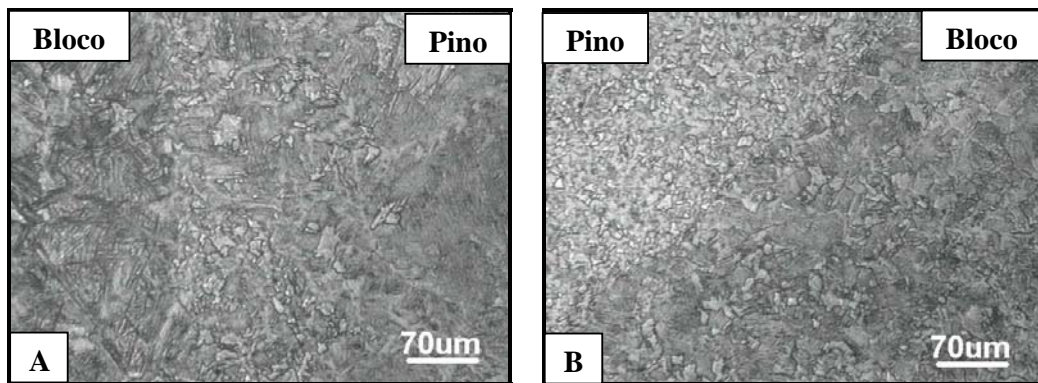
Figura 6: Micrografias de ensaio com amostra 241A: A) Micrografia da interface inferior esquerda B) Micrografia da interface inferior direita.

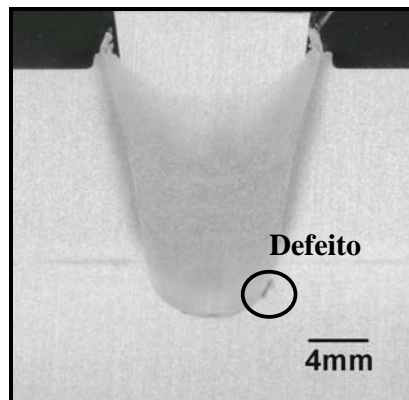
FIGURA 7: Macrografia mostrando defeito na interface inferior da amostra 241D.

Geometrias com essas características não apresentam um aquecimento ideal durante o ensaio, o que influencia muito no reparo, pois impede o fluxo plástico necessário na interface inferior. A geometria D também apresenta o mesmo problema da geometria B, uma falta de aquecimento e, conseqüentemente, uma falta de preenchimento na região inferior do reparo, como esta ilustrado na figura 7.

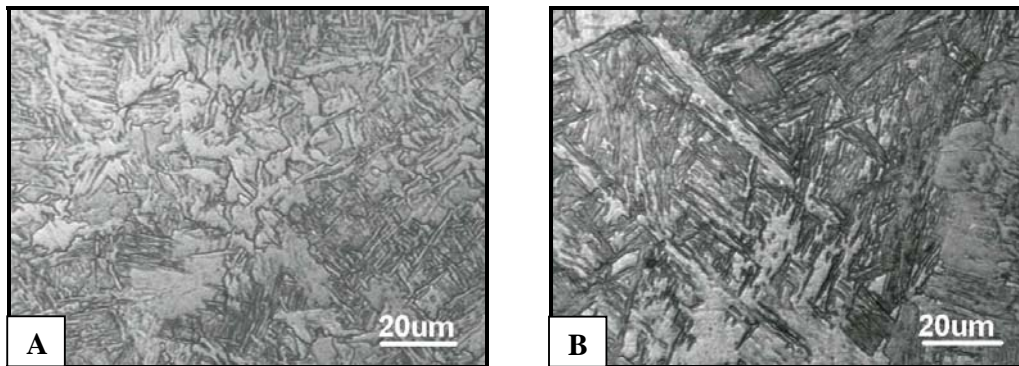
Figura 8: Micrografias das microestruturas: A) Microestrutura formada por ferrita acicular de Widmanstätten B) Microestruturas formadas por ferritas e martensita.

Analisando as microestruturas das amostras, verifica-se que o aumento de temperatura durante os ensaios, submete as amostras a um superaquecimento, em relação à temperatura de austenitização, e a uma intensificação dos processos difusionais, que pode ser comprovado pelas análises micrográficas, ressaltando a predominância de microestrutura formada por ferrita acicular de Widmanstätten, mostrado na figura 8-A. Além dessas, são encontradas microestruturas com aspecto acicular, como demonstra a figura 8-B, e de maior dureza, podendo ser martensitas. Essas microestruturas estão presentes, com maior frequência, nos ensaios feitos com geometrias B e D, as quais apresentam perfis mais estreito, de menor aporte térmico. O aumento de dureza pode ser observado no gráfico de microdurezas, mostrado na figura 9.

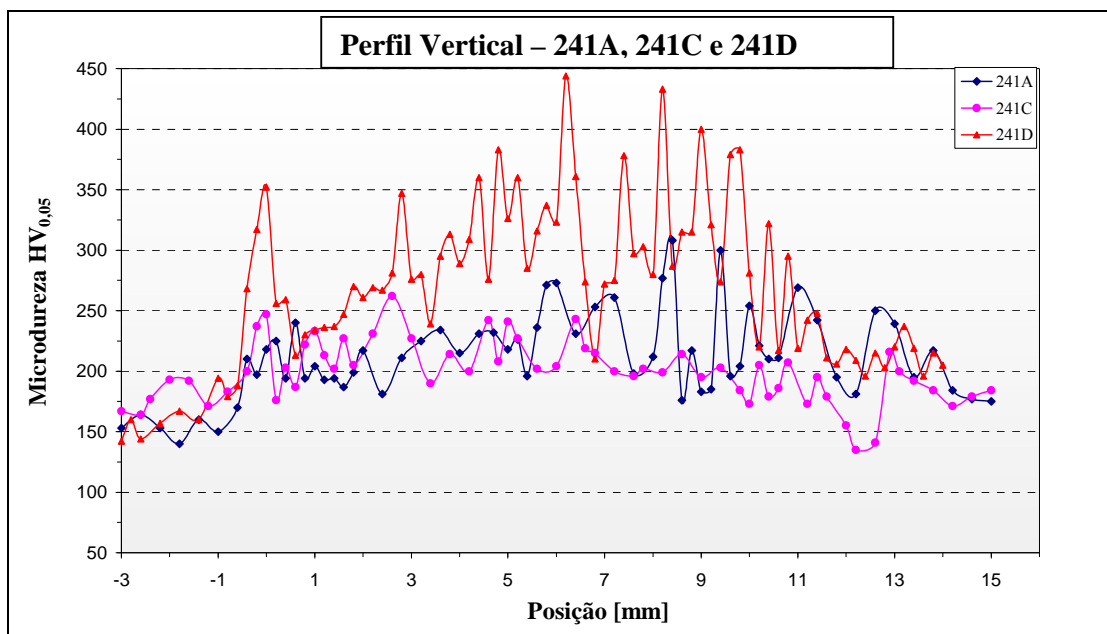
Figura 9: Microdureza do perfil vertical dos ensaios 241A, 241C e 241D.

A análise da microdureza também é um fator importante para uma melhor compreensão dos parâmetros. A figura 9 mostra que as amostras com geometria A e C apresentam valores de microdureza semelhantes, sendo esses valores também muito próximos para a geometria E, enquanto a geometria D apresenta uma tendência a ter valores mais elevados em relação às geometrias anteriores. Os valores de A, C e E são próximos devido a grande semelhança entre essas geometrias.

Os gráficos de microdureza também revelam um aumento gradativo dos valores de microdureza da amostra na região de interface entre o substrato e pino, em função da modificação da microestrutura nessa região.

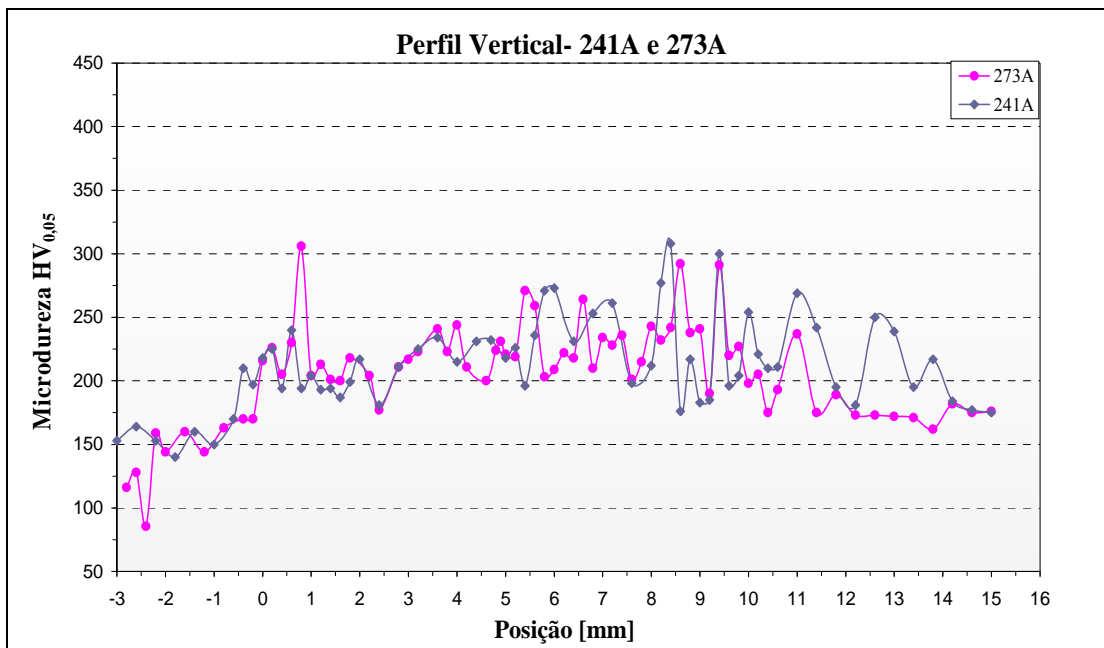
Figura 10: Microdureza do perfil vertical dos ensaios 273A e 241A.

As figuras 10 e 11 mostram os ensaios de microdureza realizadas em amostras de geometria A. Na figura 10 são mostrados ensaios mantendo a força axial constante em ambos os ensaios e variando apenas a rotação. Na figura 11 é mostrado o ensaio de microdureza mantendo agora a rotação dos dois ensaios e variando a força. Observa-se uma pequena variação dos valores de microdureza, mostrando que para os parâmetros utilizados a força e rotação exercem menor influência que a geometria.

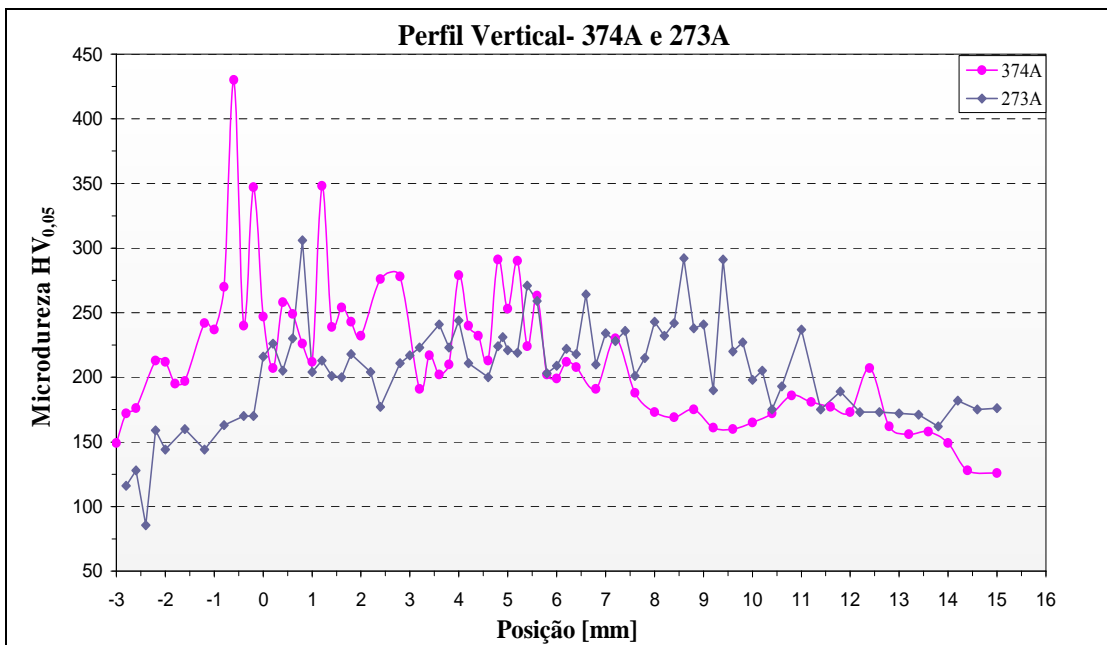
Figura 11: Microdureza do perfil vertical dos ensaios 374A e 273A.
