# USINABILIDADE DE FERRO FUNDIDO CINZENTO LIGADO UTILIZADO NA FABRICAÇÃO DE DISCOS DE FREIOS AUTOMOTIVOS

***Resumo.** A adição dos elementos de liga em discos de freio ventilados (aletados) aumenta a resistência ao desgaste e a resistência mecânica, resultando em um ferro fundido cinzento perlítico com maior qualidade. Entretanto, independente da liga utilizada a remoção da camada bruta representa um grande desgaste da ferramenta na usinagem. Os dois tipos de ferro fundido cinzento perlítico utilizados na pesquisa, o FC 250 sem adições e o FC 250 ligado com Ti, foram produzidos em condições de fabricação comercial, a fim de representar a linha de produção deste segmento de produto. Os efeitos da remoção da camada bruta de fundição foram estudados em ensaios de torneamento, no processo de faceamento em desbaste, com velocidade de corte de 800 m/min com ferramenta cerâmica ( $Al_2O_3-TiCN$ ) e sem fluido de corte. O estudo compara a influência do desbaste da camada bruta de fundição em relação ao desbaste após a remoção desta camada, onde é possível constatar a sensível perda de rendimento das ferramentas na remoção da camada bruta de fundição.*

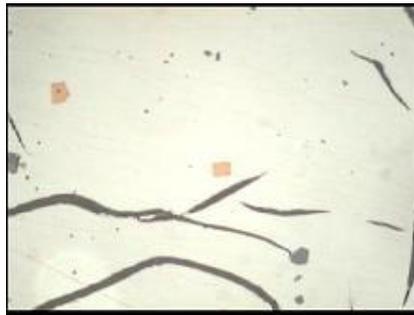
Figura 1 - Microestrutura de disco de freio em ferro fundido cinzento microligado com Ti (300 ppm) (9).

Adições de Ti em peças de ferro fundido cinzento têm os objetivos de promover o aumento da resistência ao desgaste e também a melhoria das propriedades antifricção. Deste modo o Ti tem sido usado como elemento de liga em blocos de motores produzidos em ferro fundido cinzento, bem como em discos de freio (6). Na Figura 1 é possível verificar a presença de carbonitretos de titânio na microestrutura.

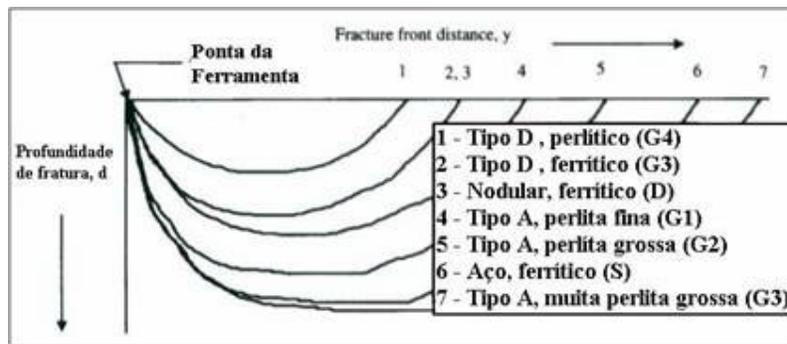
Figura 2 – Fratura na zona afetada pela usinagem, para diversos ferros fundidos (10).

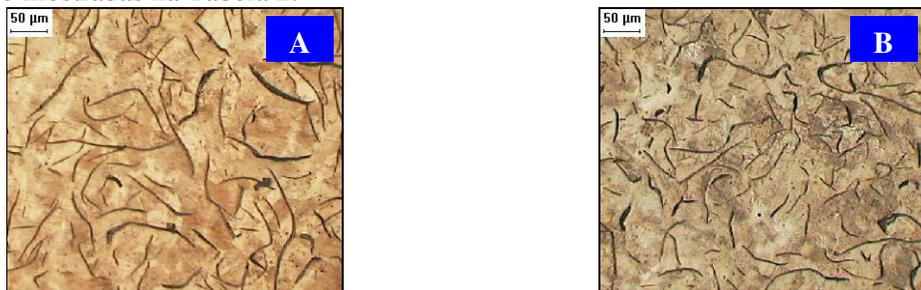
Figura 3: Micrografia do ferro fundido cinzento perlítico com ataque de Nital 2% a 200x.  
(a) FC 250 Ti, (b) FC 250

Foram estudados dois ferros fundidos cinzentos: um da classe FC 250 sem Ti, e um outro FC 250, ligado com Ti (FC 250 Ti); a micrografia das ligas é apresentada nas Figuras 3 e 4 com aumentos de 200 e 1000 vezes, respectivamente.

Para ambas as ligas os discos de freio apresentaram matriz quase 100% perlítica com grafita lamelar, com forma I tipo A, de tamanhos 4 e 5.

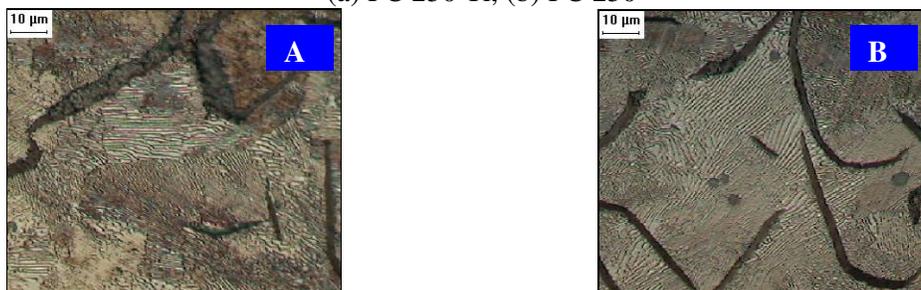
Figura 4: Micrografia do ferro fundido cinzento perlítico com ataque de Nital 2% a 1000x.  
(a) FC 250 Ti, (b) FC 250

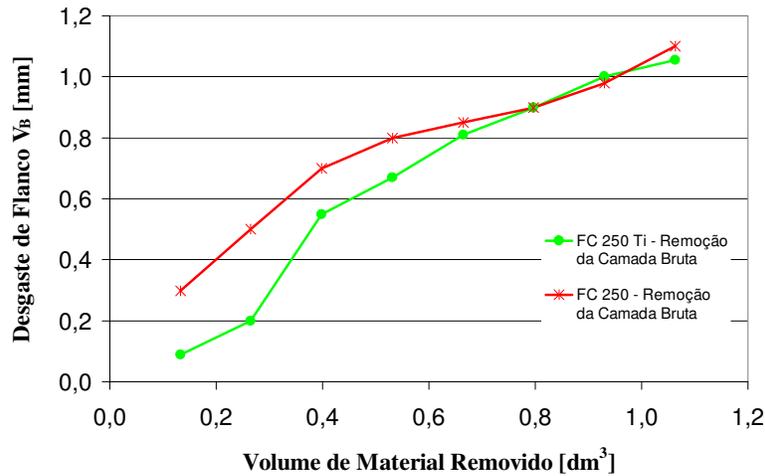
Figura 7: Comportamento do desgaste da ferramenta na usinagem da camada bruta de fundição

A evolução do desgaste do inserto cerâmico no decorrer dos ensaios de usinagem na operação de faceamento em desbaste da camada bruta de fundição é mostrada na Figura 7. Observa-se que para os dois materiais, o desgaste da ferramenta aumenta uniformemente com o aumento do volume de material removido e com o tempo de usinagem. Verifica-se que houve uma pequena diferença nas curvas de desgaste entre as ligas, mas um grande desgaste de ambas as ferramentas, chegando a mais de 1 mm de desgaste de flanco.

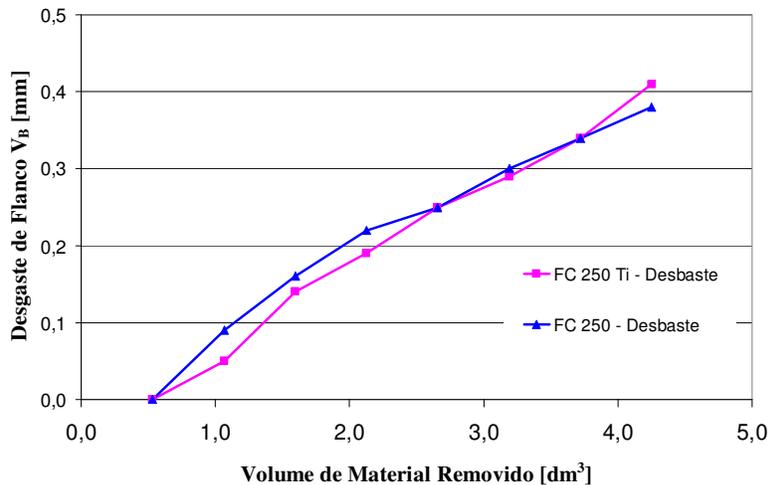
Figura 8: Comportamento do desgaste da ferramenta no desbaste após a remoção da camada bruta de fundição

Na figura 8, é mostrado o desgaste acumulado do inserto cerâmico no desbaste após a remoção da camada bruta de fundição, verificando-se que há também nesse caso, aumento uniforme de desgaste com o aumento do volume de material removido. Observa-se que existe uma alternância nas curvas de desgaste das ligas FC 250 e FC 250 Ti, quando se comparam as Figura 8.

A avaliação do comportamento da ferramenta na usinabilidade de um material é sempre realizada sem as imperfeições do material e alterações de estrutura. O material abaixo da camada bruta de fundição tende a ser um material de estrutura homogênea. A Figura 8 apresenta o comportamento do desgaste da ferramenta nesta camada.

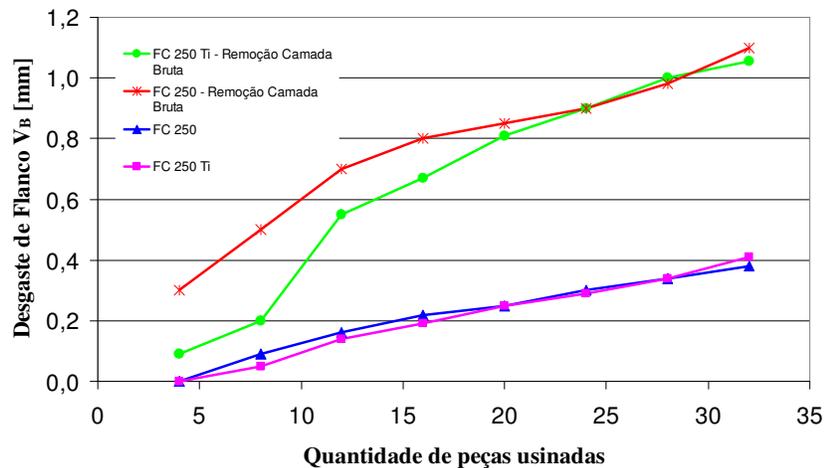
Figura 9: Comportamento comparativo do desgaste da ferramenta no desbaste da camada bruta de fundição e o desbaste após a remoção da camada bruta

Nota-se também que as ferramentas utilizadas na remoção da camada bruta de fundição sofreram um desgaste mais severo que as ferramentas utilizadas no desbaste após a remoção desta camada, conforme apresentado na Figura 9. Constata-se também que a ferramenta utilizada na remoção da camada bruta de fundição teve uma perda de rendimento doze vezes menor para um desgaste de flanco de 0,4 mm, isto quando comparada ao desbaste após a remoção da camada bruta.

Desses gráficos observa-se que, para a remoção da camada bruta de fundição das duas ligas o desgaste de flanco das ferramentas foi bem superior, apesar de esta ser uma operação com uma profundidade de corte de apenas 1 mm. Entretanto, o desbaste após a remoção da camada bruta possuía um  $a_p$  de 2 mm e com o aumento da profundidade empregada no corte, aumenta-se a área de contato cavaco-ferramenta. Este aumento da profundidade promove a elevação das componentes da força de usinagem: corte, avanço e passiva (11), porém, o efeito da camada bruta de fundição exerce um efeito negativo maior a ferramenta.

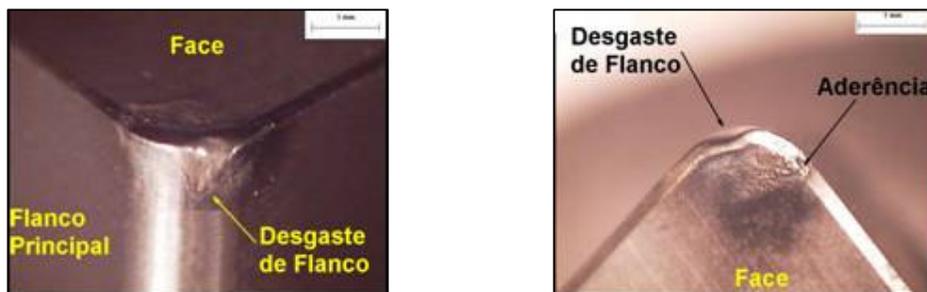
Figura 10: Caracterização do desgaste no inserto cerâmico na remoção da camada bruta de fundição do FC 250 Ti

Nas Figuras 10 e 11, que correspondem a usinagem da camada bruta de fundição e a usinagem após a remoção da superfície, verifica-se que há, comparativamente, um desgaste prematuro do inserto cerâmico na remoção da camada bruta de fundição para a velocidade de corte aplicada de 800 m/min. Outro aspecto que aparece é um pequeno desgaste de cratera para ambas as ferramentas.

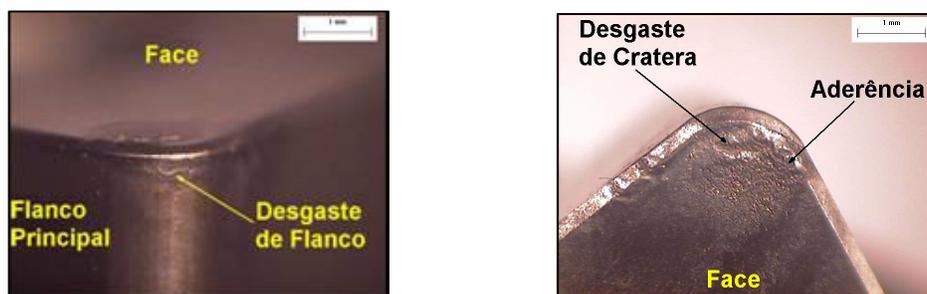
Figura 11: Caracterização do desgaste no inserto cerâmico após a remoção da camada bruta de fundição do FC 250 Ti

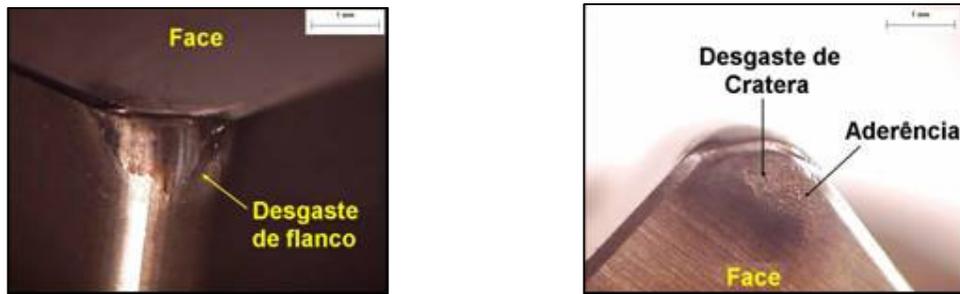
Figura 12: Caracterização do desgaste no inserto cerâmico na remoção da camada bruta de fundição do FC 250

As Figuras 12 e 13 indicam que há uma tendência similar no desgaste da ferramenta cerâmica para a liga FC 250. Entretanto, existe uma diferença no desgaste da ferramenta entre as ligas, mas, como mencionado anteriormente, não é significativa.

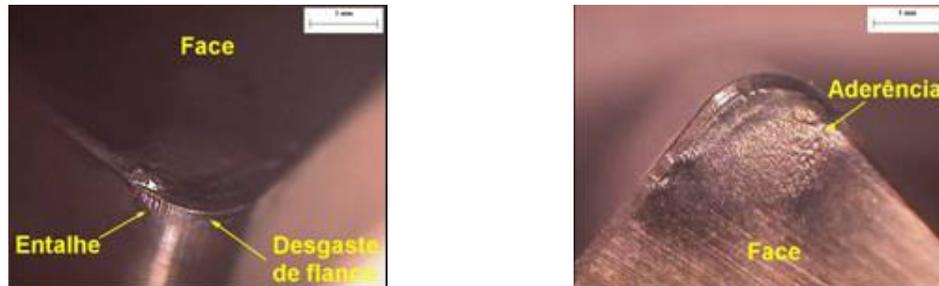
Figura 13: Caracterização do desgaste no inserto cerâmico após a remoção da camada bruta de fundição do FC 250
