ANÁLISE DO COMPORTAMENTO DA MICROESTRUTURA DE MATERIAIS ENDURECIDOS RETIFICADOS COM REBOLOS DE CBN

Resumo. *Os rebolos superabrasivos são ferramentas modernas para a retificação de aços DTG (“Difficult to Grind”) e o seu desempenho é superior aos rebolos convencionais. Além disso, os rebolos de CBN tendem a provocar menores danos térmicos às peças, devido a diminuição das temperaturas de retificação, pela maior dureza e maior condutibilidade térmica dos grãos superabrasivos de CBN, quando comparados aos grãos convencionais. Desta forma, menos calor é introduzido na peça, pois grande parte do mesmo flui pela própria ferramenta, gerando uma menor partição de energia para a peça. Neste trabalho é apresentado um estudo experimental sobre as alterações microestruturais e da qualidade superficial, quando da retificação do aço VC131, temperado e revenido, utilizando-se rebolos de CBN fabricados com os ligantes resinóide e vitrificado, submetidos à diversas condições de usinagem. Para ambas ferramentas, através da análise dos resultados, pós-retificação, não foram verificadas alterações na microestrutura do material. Comparativamente, o tipo de ligante não influenciou nos resultados obtid

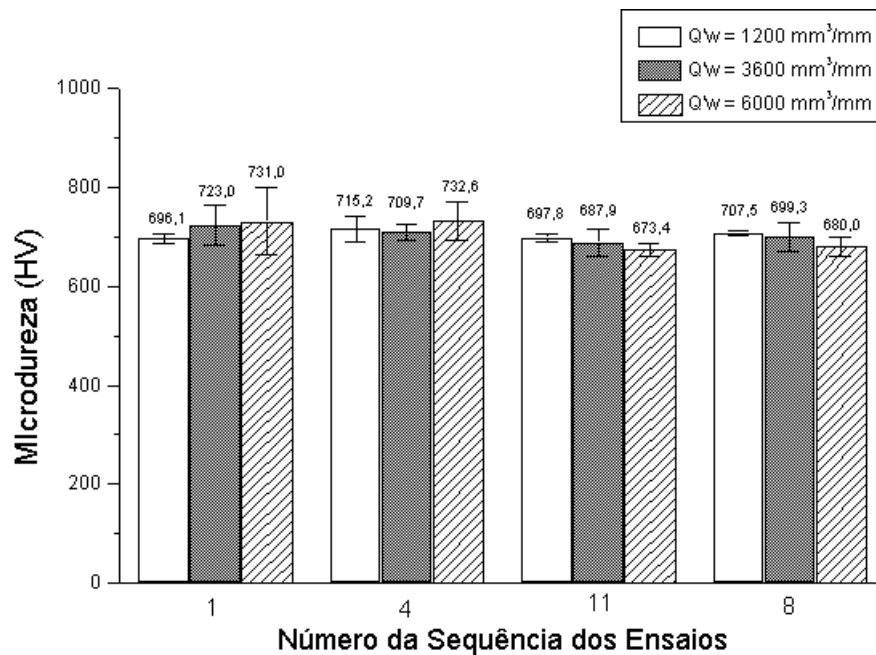
Figura 9 - Valores de microdureza Vickers, realizada em amostras colhidas do material retificado, à valores de volume removido pré-estabelecidos, para os ensaios 1, 4, 8 e 11

A Fig. 9 apresenta os valores de microdureza Vickers, utilizando-se um Microdurômetro, marca BUEHLER, modelo 1600-6300, realizada em amostras colhidas do material retificado com valores de volume removido pré-estabelecidos, para os ensaios 1, 4, 8 e 11, cujas condições de usinagem e o tipo de ligante utilizado são apresentadas na Tabela 1

Através da análise conjunta da superfície retificada, das inspeções metalográficas (Fig. 10 a 13) e dos valores de microdureza (Tabela 1) pode-se concluir que ambas ferramentas não afetaram, de forma significativa, a qualidade superficial da peça, nem provocaram alterações da microestrutura do material, não havendo alterações significativas dos valores de microdureza quando da variação, do h_{eq} , para uma mesma ferramenta ou da variação da ferramenta para um mesmo h_{eq} . Isto já era esperado, devido as fato das baixas temperaturas verificadas e devido a excelente manutenção da capacidade de corte destas ferramentas.
