**VI CONGRESSO NACIONAL DE ENGENHARIA MECÂNICA**  
**VI NATIONAL CONGRESS OF MECHANICAL ENGINEERING**  
**18 a 21 de agosto de 2010 – Campina Grande – Paraíba - Brasil**  
*August 18 – 21, 2010 – Campina Grande – Paraíba – Brazil*

## **AVALIAÇÃO DA MICROESTRUTURA E PROPRIEDADES MECÂNICAS DE PISTÕES DE UM MOTOR ENDOTÉRMICO SUBMETIDOS A DIFERENTES CONDIÇÕES DE TRABALHO**

**Resumo:** Motores de combustão interna, quando otimizados para competições automobilísticas, trabalham com taxas de compressão, temperaturas e regimes de rotação mais altos. Isso faz com que os componentes estruturais, especialmente os pistões, sejam submetidos a condições extremas de funcionamento, o que os torna mais suscetíveis a modificações internas. Com o intuito de averiguar os efeitos dessas condições extremas na microestrutura e propriedades mecânicas dos pistões, foram realizados ensaios dinamométricos para simular diferentes condições de funcionamento em um motor monocilíndrico. As análises foram efetuadas em três pistões, sendo que um deles não foi submetido a funcionamento e serviu como padrão para as análises metalúrgicas. Outro foi submetido a condições normais de funcionamento, e o terceiro foi ut

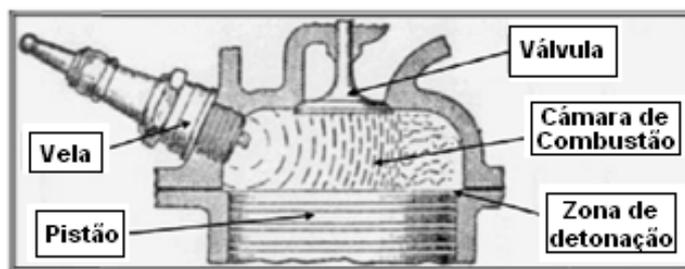
Conforme Heywood (1988), a detonação é uma forma de combustão originada espontaneamente e esporadicamente no motor, que produz pulsos de pressão agudos, em forma de 4 ondas de choque, associados ao movimento vibratório da carga mecânica e ao som característico de uma batida. Segundo Vieira (2008) a localização dos danos causados pela detonação ocorrem no lado oposto a vela de ignição como pode ser visto na fig.(1).

Figura 1. Zona propensa a detonação. Fonte adaptado de Stone (1999)

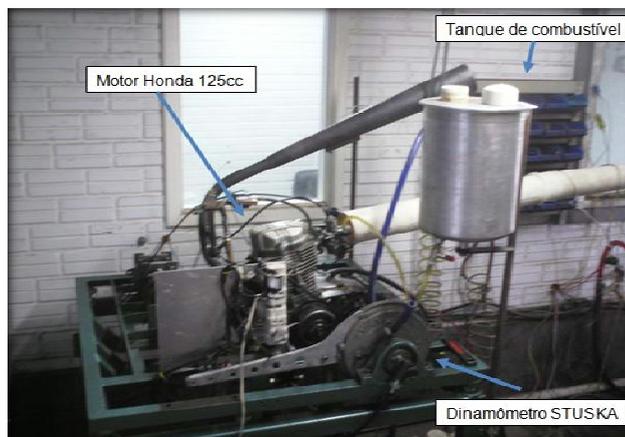
Para a realização dos ensaios dinamométricos foram utilizados um motor da marca Honda, modelo 125cc OHV e três pistões da marca KMP. O motor foi montado sobre um dinamômetro Marca Stukas Modelo 90 e foi estipulado duas condições de ensaios. Primeiro o motor foi deixado na condição standard e foram levantadas as curvas de potência e torque, numa segunda condição o motor foi otimizado e também foi submetido aos mesmos ensaios. A fig. (2) mostra o motor acoplado no dinamômetro para a realização dos ensaios.

Figura 2. Motor acoplado ao dinamômetro para ser testado

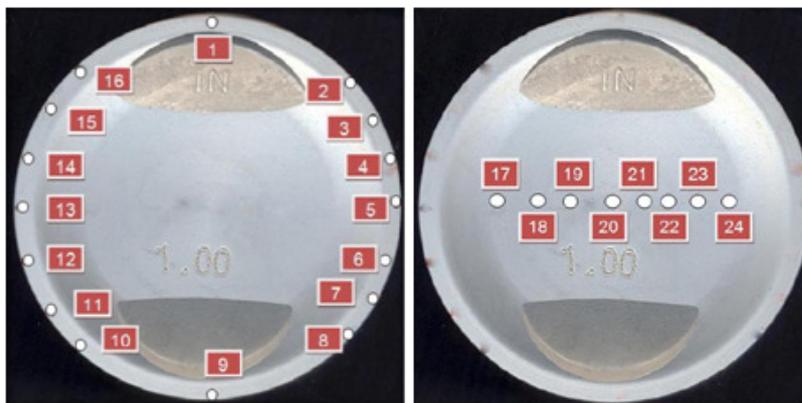
O mapeamento dos pontos dos ensaios de dureza foi feito com base na zona propensa a detonação e nos pontos críticos afetados pela temperatura. Assim sendo, a geometria da câmara de combustão, em função do posicionamento das válvulas de alimentação e escapamento, bem como da posição da vela de ignição, determinou que a borda esquerda e direita da superfície do pistão são os pontos de maior importância na determinação das alterações que o material possa sofrer. Baseando-se nestas posições, a distribuição dos pontos para análise de dureza nas bordas e no centro foi escolhida conforme mostra a Fig. (3).

Figura 3. Mapeamento de pontos para ensaio de dureza superficial da borda e no centro.

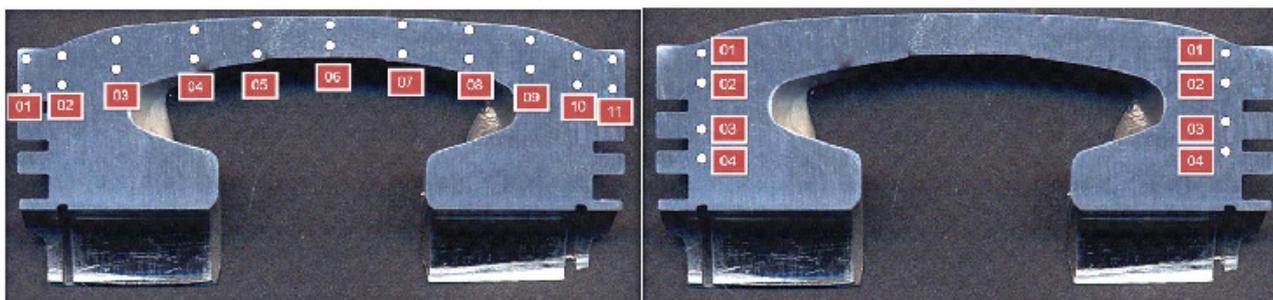
Para a avaliação da dureza na parte interna dos pistões é preciso fazer um corte na seção transversal dos mesmos e nestas seções são escolhidos pontos para a realização do mapeamento de dureza, conforme Fig. (4).

Figura 4. Mapeamento da dureza interna horizontal, linha superior e inferior e vertical esquerda e direita.

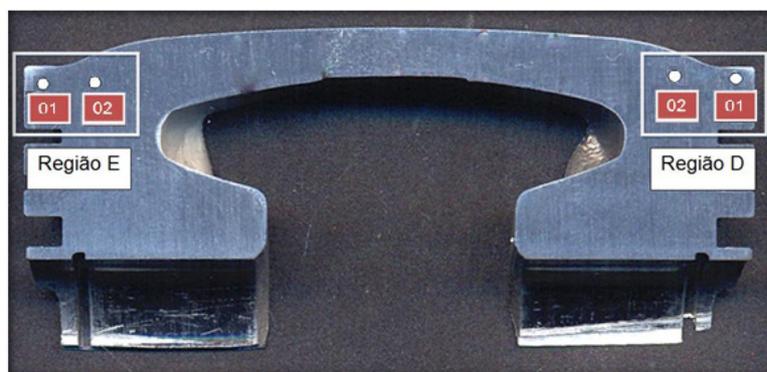
Desta maneira foram retiradas duas amostras de cada pistão na região propensa a detonação e na região oposta como mostra a Fig. (5). O objetivo desta observação é a determinação das alterações entre as duas regiões, D a direita em relação a câmara de combustão e E a esquerda conforme determinado para o ensaio de dureza.

Figura 5. Região para observação microscópica.

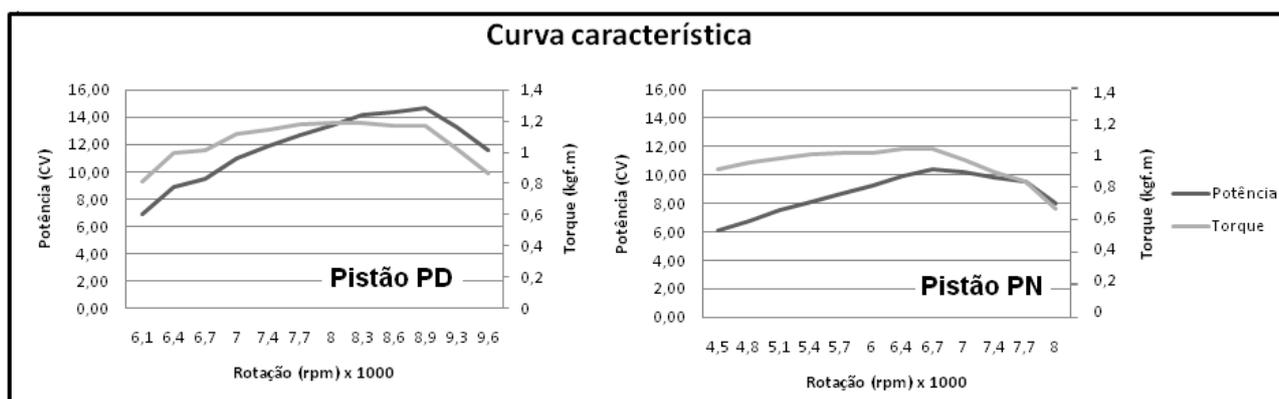
Após a os ensaios com o motor no dinamômetro pode-se observar que as modificações realizadas no mesmo produziram uma alteração significativa nos valores de torque e potência. Para o motor na condição standard a potência máxima foi de 10,42 CV a 6700 rpm e o torque máximo de 1,11 kgf.m a 6400 rpm e para o motor após as modificações para a sua otimização obteve-se uma potência máxima de 14,62 CV a 8900 rpm e um torque máximo de 1,18 kgf.m a 8400 rpm, como pode ser visto na Fig.(6). Assim sendo um aumento na potência de 28,73% e no torque de 5,93%.

Figura 6. Gráficos mostrando o desempenho do motor nas condições otimizado e standard, respectivamente.

Analisando estes resultados observa-se que o regime de trabalho imposto ao motor otimizado foi bem mais severo e em consequência disso o material do pistão PD foi mais solicitado a pressões e temperatura do que o pistão PN.

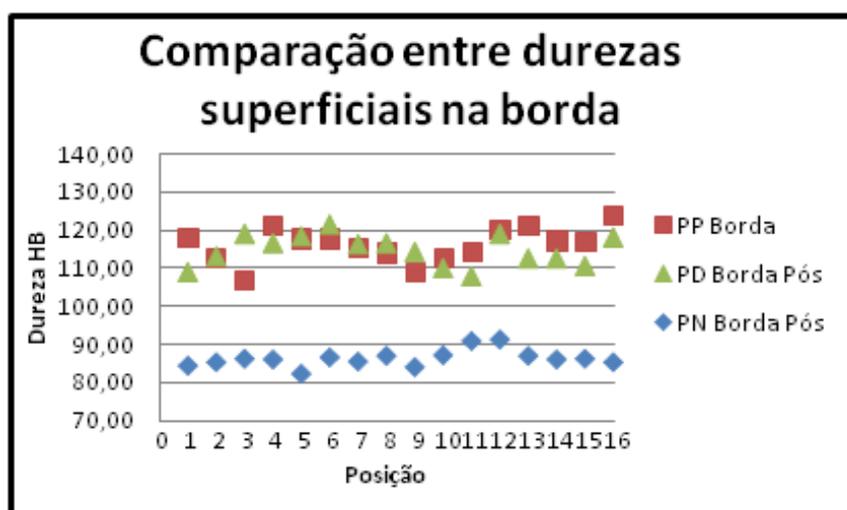
A Fig. (7) mostra a comparação dos resultados das durezas para o pistão de referência PP e os pistões PN e PD após o ensaio no dinamômetro.

Figura 7. Comparação entre os valores encontrados para dureza superficial na borda.

O pistão PP teve uma dureza média superficial de 117,60 HB, levando em consideração as durezas da borda e do centro. O desvio padrão foi de 4,56 HB. O maior valor de dureza superficial foi encontrado no ponto 22 com o valor de 124,89 HB e o menor foi no ponto 03 com valor de 106,86 HB. A dureza média interna para o pistão PP foi de 122,67 HB e o desvio padrão para a dureza foi de 3,63 HB. O maior valor encontrado foi no ponto 5 da linha horizontal inferior, 132,41 HB, e o menor valor, 115,96 HB, encontra-se no ponto 02 da linha superior. A dureza no sentido vertical apresentou um valor médio geral de 120,77 HB, sendo que o desvio padrão para a dureza vertical foi de 3,98 HB. Os testes de dureza superficial feitos nos pistões PN e PD antes de serem colocados no motor apresentaram valores médios muito parecidos com os resultados do pistão PP.

Após a realização dos ensaios no dinamômetro o pistão PN apresentou uma redução na dureza superficial média geral de 22,3% caindo de 110,27 HB para 85,66 HB. O desvio padrão foi de 2,29 HB. O valor de maior dureza foi 91,34 HB, encontrado no ponto 12 e o menor foi 79,37 HB, no ponto 17. A dureza interna média para este pistão caiu de 122,67 HB para 86,25 HB provocando um uma redução de 29,7%. O desvio padrão foi de 4,12 HB. O valor máximo interno encontrado de 98,31 HB no ponto 04 da linha vertical direita.

Para o pistão PD, após o ensaio no dinamômetro, a dureza superficial média foi de 114,66 HB. Este valor não representa mudança significativa na dureza superficial do pistão. O desvio padrão dos resultados foi de 4,03 HB. No ponto 24 o maior valor de dureza foi registrado, atingindo 125, 87 HB. O menor por sua vez está localizado no ponto 17 com o valor de 98,08 HB. A dureza média interna do pistão PD foi de 115,25 HB. O desvio padrão para a dureza interna foi de 4,06 HB. O maior valor de dureza interna aconteceu no ponto 04 da linha vertical direita e foi de 123,92 HB e o menor valor foi 107,64 HB no ponto 06 da linha vertical superior.

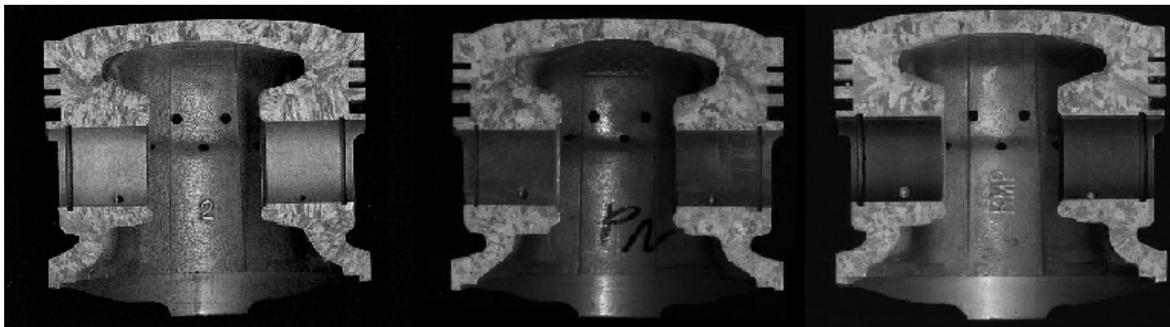
As superfícies reveladas após o ataque com reativo químico são mostradas na Fig. (8). A macrografia da secção transversal do pistão PP, a esquerda na figura, permite a observação de uma estrutura bruta de fusão composta por grãos colunares em sua maioria. Algumas áreas com grãos equiaxiais também estão presentes. Pode-se ainda identificar os pontos de maior retirada de calor e observar que nas proximidades do alojamento do pino os grãos crescem em direção perpendicular ao sentido do pino fato este devido à presença de elemento com maior taxa de resfriamento.

Figura 8. Macrografia do pistão PP, PN e PD respectivamente – secção transversal.

O pistão PN no centro da Fig.(8) apresentou, após os ensaios no dinamômetro, uma estrutura diferente daquela do pistão PP. Sua estrutura macrográfica é composta por grãos equiaxiais, o que indica que houve uma mudança no formato dos grãos que antes do teste deviam ser colunares. O ciclo térmico pelo qual passou o pistão PN durante o trabalho, pode ser caracterizado como um tratamento de recozimento.

O pistão PD, por sua vez, a direita da Fig. (8), também apresentou uma mudança no formato dos grãos se comparados ao do pistão PP, passando a equiaxiais. Principalmente nas regiões da parte superior do pistão, porém em menor intensidade, sendo possível a observação de grãos alongados nas regiões mais afastadas da cabeça do pistão, região da saia. O ciclo térmico pelo qual passou o pistão PD também pode ser caracterizado como um tratamento de recozimento.

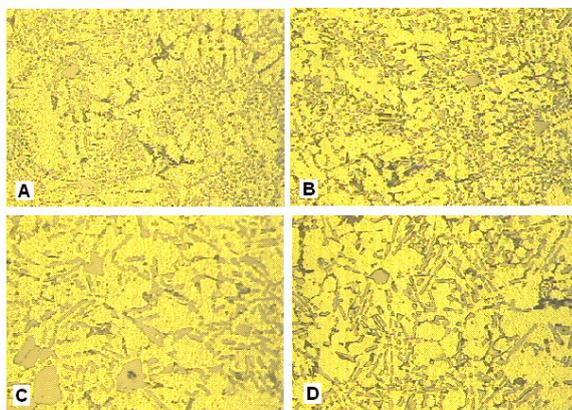
Uma avaliação preliminar da composição química da liga usada nos pistões permite colocá-la como sendo uma liga da família A-332.2 (12,38% Si, 0,439% Fe, 1,2% Cu, 1,2% Mg, 1,26% Ni). Os resultados das observações da microestrutura feita no material do pistão PP podem ser observados na Fig. (9). Ela revela que a estrutura no ponto 01 em ambas as regiões E e D é composta por cristais de silício pró eutético em forma de glóbulos, cristais de silício eutético formado por uma matriz de alumínio e pequenos glóbulos de silício primário. A microestrutura do ponto 02, numa região mais interna do pistão também é igual nas duas regiões E e D e é caracterizada por apresentar partículas de silício pró eutético e um eutético formado por uma matriz de alumínio e grandes agulhas de silício eutético. Este tipo de microestrutura é característica de ligas de AlSi de concentração hipereutética. Com o uso do reagente HF 1% a microestrutura revelou uma nova fase. Em todas as regiões foram encontradas uma fase de coloração escura formada provavelmente de  $Al_2Cu$ , esta fase aparece segregada nas bordas das dentritas.

Figura 9. Micrografia do pistão PP: a) Região E, ponto 1. b) Região D, ponto 1. c) Região E, ponto 2. d) Região D, ponto 2. Aumento de 400x, atacado com ácido fluorídrico 1%.

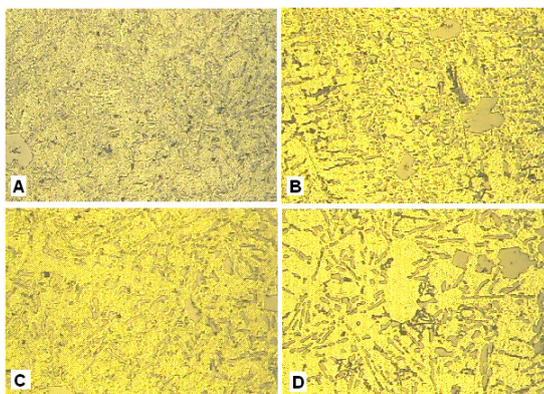
Os resultados obtidos para a microestrutura do pistão PN podem ser vistos na Fig. (10). Nesta figura pode-se observar que o ponto 01 da região E é caracterizado por cristais de silício altamente dispersos em uma matriz de alumínio e grandes partículas de silício pró eutético. Já para a região D apresenta dentritas, cristais de silício eutético dispersos em uma matriz de alumínio e grandes partículas de silício pró eutético

**Figura 10. Micrografia do pistão PN: a) Região E, ponto 1. b) Região D, ponto 1. c) Região E, ponto 2. d) Região D, ponto 2. Aumento de 400x, atacado com ácido fluorídrico 1%.**

O ponto 02 na região E é composto por pequenas agulhas de silício, cristais dispersos na matriz de alumínio e partículas pequenas de silício pró-eutético. O mesmo ponto da região D apresenta estrutura formada por grandes partículas de silício pró-eutético e eutético com agulhas de silício no alumínio. Com o reagente são reveladas pequenas regiões com fase de coloração escura formada provavelmente de  $Al_2Cu$  segregada na borda das dentritas de alumínio.

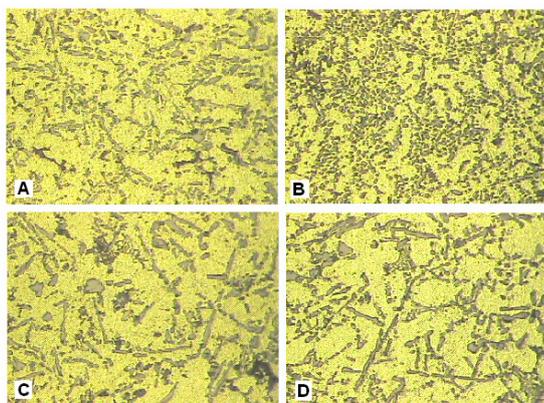
O pistão PD, apresentou uma microestrutura mostrada na Fig. (11) onde se observa uma estrutura eutética formada por cristais globulares de silício dispersos em uma matriz de alumínio no ponto 01 das regiões E e D. Já para o ponto 02 teve sua microestrutura composta por partículas de silício pró eutético e eutético com grandes agulhas de silício, dispersas na matriz de alumínio. Em todas as regiões aparece uma fase com coloração escura provavelmente de  $Al_2Cu$  bem distribuída.

**Figura 11. Micrografia do pistão PD: a) Região E, ponto 1. b) Região D, ponto 1. c) Região E, ponto 2. d) Região D, ponto 2. Aumento de 400x, atacado com ácido fluorídrico 1%.**

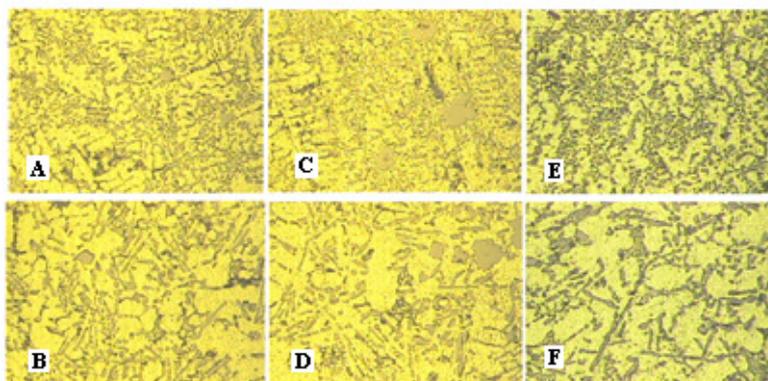
A comparação entre os pistões pode ser feita através da Fig. (12). A linha superior mostra o comportamento do ponto 01 da região D para os pistões PP, PN e PD e a linha inferior o comportamento do ponto 02 da mesma região. O ponto 02 apresentou praticamente a mesma microestrutura composta por agulhas de silício e partículas de silício dispersas em uma matriz de alumínio nos três pistões. No ponto 02 observa-se a presença de agulhas e partículas de silício em todos os pistões.

**Figura 12. Comparação entre microestruturas da região D. a) Pistão PP, ponto 1. b) Pistão PP, ponto 5, c) Pistão PN, ponto 1. d) Pistão PN ponto 5. e) Pistão PD, ponto 1. f) Pistão PD, ponto 5. Aumento de 400x atacado com ácido fluorídrico 1%.**
