VI CONGRESSO NACIONAL DE ENGENHARIA MECÂNICA
VI NATIONAL CONGRESS OF MECHANICAL ENGINEERING
18 a 21 de agosto de 2010 – Campina Grande – Paraíba - Brasil
August 18 – 21, 2010 – Campina Grande – Paraíba – Brazil

DESENVOLVIMENTO E CONSTRUÇÃO DE UM EQUIPAMENTO PARA REPARO EMERGÊNCIAL EM DUTOS SEM PARADA DE LINHA

DEVELOPMENT AND CONSTRUCTION OF A EQUIPMENT FOR EMERGENCY REPAIR IN PIPELINES KEEPING LINES IN OPERATION

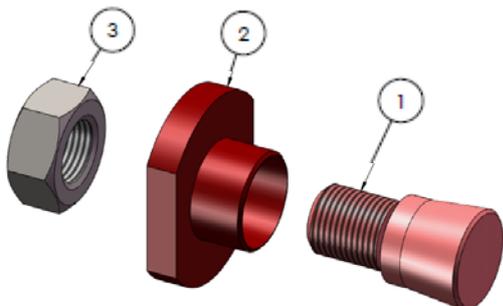
Figura 1 – MR, vista explodida

Trata-se de um Mecanismo de Reparo (MR), depositado em patente sob número PI 0402872-4, conforme demonstrado na figura 2, caracterizado por possuir uma Camisa Deformável (Figura 1 – item 2); um Pino Cônico (Figura 1 – item 1) em seu interior que ao ser tracionado pela Porca (Figura 1 – item 3), expande a Camisa Deformável até que o vazamento seja sanado. Testes realizados mostraram a eficiência satisfatória do dispositivo demonstrado abaixo. Pressões de até três vezes a pressão estipulada no projeto foram suportadas pelo reparo sem problemas. Após verificação da eficiência do MR, surgiu então a necessidade desenvolver um equipamento capaz de realizar a cravação deste dispositivo com a linha em operação.

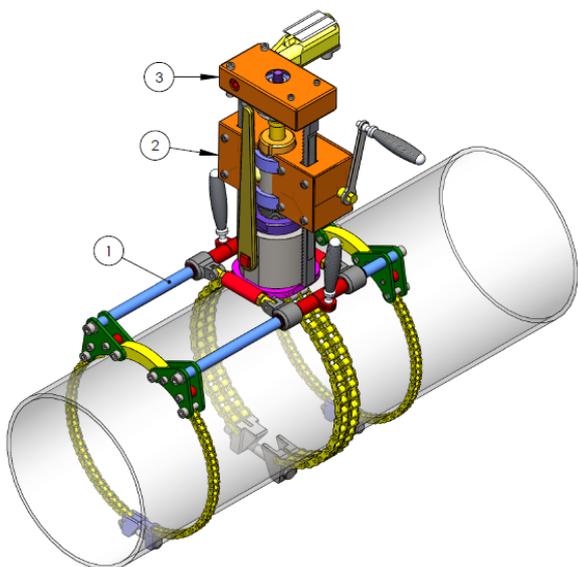
Figura 3 – ERD (Equipamento de Reparo em Dutos), foto de projeto

Conjunto Posicionador (Figura 3 – item 1): O primeiro conjunto a ser montado sobre a tubulação tem o papel de fixar e centralizar o equipamento sobre a tubulação. Com auxílio de uma ponteira, o dispositivo é posicionado de forma a centrar o equipamento em relação ao dano.

Após fixar as correntes do conjunto, a válvula é ajustada e fixada sobre o dano. A válvula é então fechada, controlando o vazamento. A partir desta etapa, dá-se início ao processo de instalação do MR que promoverá estanqueidade permanente do ponto reparado.

Conjunto Câmara Superior (Figura 3 – item 2): Este conjunto é responsável pela troca de ferramentas de trabalho durante a operação de reparo. Acoplado a este conjunto, encontra-se uma conexão que permite a comunicação entre o ambiente externo e o interior da Câmara Superior. Esta conexão permite controlar a pressão interna do equipamento ou coletar fluidos remanescentes da tubulação danificada ou injetar fluidos inertes.

Conjunto Transmissão (Figura 3 – item 3): Este conjunto é responsável por transmitir o torque do motor pneumático para as ferramentas, como também, através das cremalheiras, movimentar as ferramentas no interior da Câmara Superior no sentido axial, permitindo ao operador ter a localização das extremidades das ferramentas.

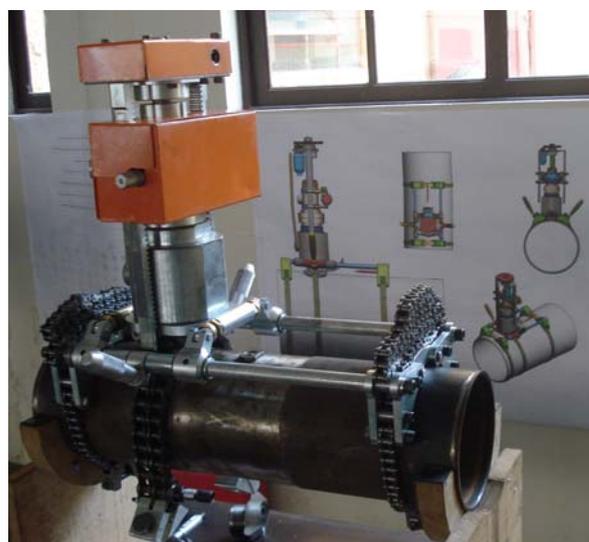
Figura 4 – ERD (Equipamento de Reparo em Dutos), foto usinado

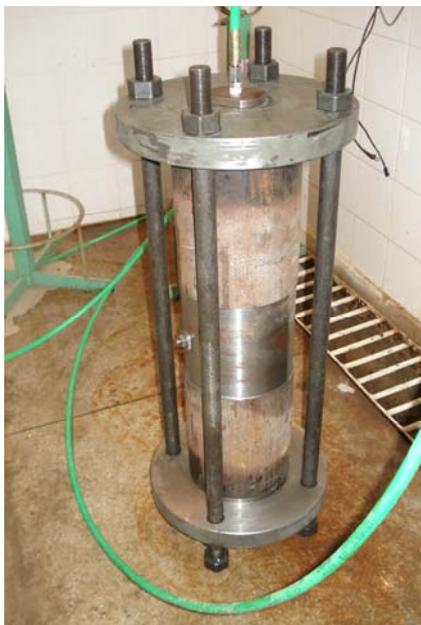
Figura 5 – Corpo de Prova, teste hidrostático do MR

O Mecanismo de Reparo foi testado em corpos-de-prova (CPS) de tubulações de 12” e de 6” de diâmetro e com o comprimento de 600 mm. Nos CPS de 12”, devido a classe de pressão dos flanges, os testes hidrostáticos chegaram a uma pressão máxima de 60 bar. Já para os CPS de 6”, utilizando um sistema de flanges e tirantes desmontáveis (figura 5), as pressões chegaram até 200 bar. Nos CPS de 6” de diâmetro foram realizados dez testes hidrostáticos para cada espessura: espessura de parede nominal de 6,65 mm e espessuras de 6,0 e 5,0 mm usinadas nos CPS, a fim de simular perdas de espessura nas paredes das tubulações. Para cada espessura, o comprimento útil do MR foi alterado para espessura de parede mais 1,5 mm. O maior ressalto interno a tubulação obtido devido ao mecanismo de reparo foi de 2,8 mm. Na tabela 1 estão listadas os resultados finais dos testes hidrostático versus a espessura de parede para tubulações de 6”.

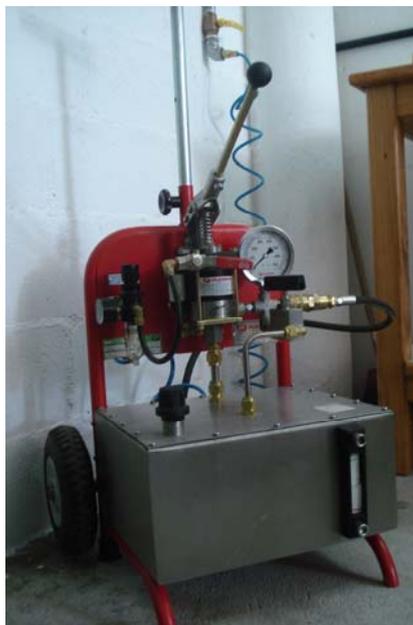
Figura 6 – Equipamento para testes hidrostáticos

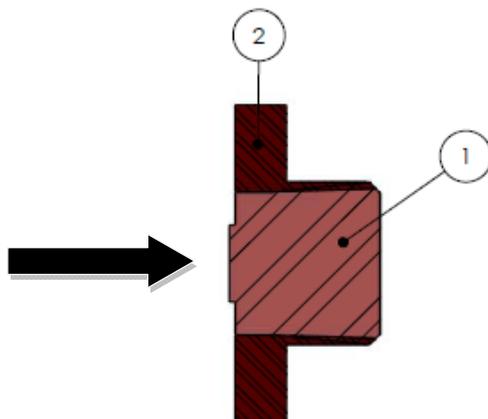
Figura 7 – Diagrama do teste push-out

É importante frisar que nos testes hidrostáticos acima, após o aparecimento de gotejamento na região reparada, as pressões continuaram a ser aumentadas até um vazamento contínuo. Em nenhum dos testes hidrostáticos ao longo do projeto ocorreu arrancamento do mecanismo de reparo do furo. Testes de *push-out* realizados na máquina de ensaio universal, demonstraram que a força necessária para a extração do MR aplicado ao tubo foi de 7200N, o que dá uma tensão de 37,5 MPa (375bar).

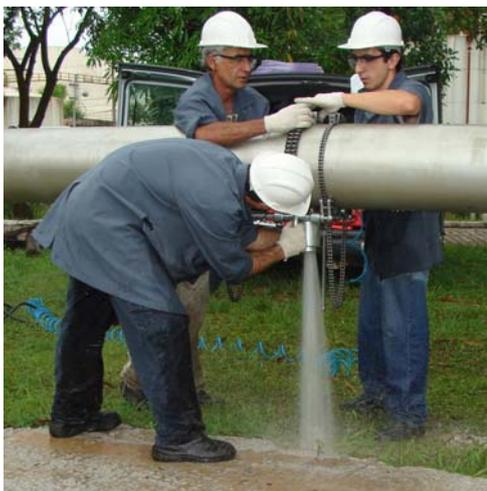
Figura 8 – Dano na parte inferior da tubulação sendo reparado

Foram realizados quatro testes no Centro de Tecnologia em Dutos (CTDUT) para a qualificação do equipamento. O procedimento ocorreu em uma tubulação de 12". Foram simulados quatro furos com dimensões diferentes distribuídos ao longo do comprimento e perímetro da tubulação, sendo o mais crítico entre eles localizado na parte inferior do tubo (figura 8). Todas os furos foram reparados com sucesso pelo equipamento, sendo necessário em média um tempo de 40 minutos por reparo para execução de todo o processo. Finalizado os testes, foi concluído que o equipamento está capacitado a realizar reparos em qualquer posição no perímetro da tubulação.

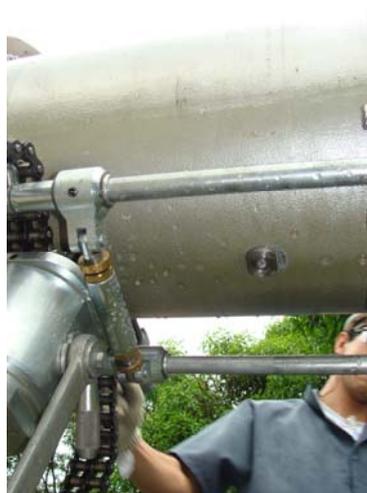
Figura 9 – Tubulação reparada com MR
