INFLUÊNCIA DO REVESTIMENTO NA VIDA ÚTIL DE BROCAS DE METAL DURO NA USINAGEM DO AÇO AISI P20

Resumo: O desenvolvimento tecnológico das ferramentas de corte permitiu a usinagem de materiais endurecidos sem a necessidade do desbaste prévio eliminando assim as perdas relacionadas a interrupção do processo devido ao tratamento térmico. Contudo alguns processos de usinagem tais como a furação ainda representam um desafio ao trabalhar-se com peças acima dos 30 HRc. O emprego de novos revestimentos em ferramentas de metal duro indica uma possível superação deste problema. Este artigo relata um estudo dos efeitos do revestimento de brocas inteiriças em metal duro na furação do aço AISI P20 endurecido por tempera. Para o desenvolvimento dos ensaios foram utilizadas brocas helicoidais DIN 338, com dois gumes, com revestimento de TiN, AlTiCN e AlTiCrN na usinagem do aço endurecido AISI P20 com dureza de 40 HRc. O mecanismo de desgaste predominante nas brocas foram o de abrasão e a adesão. A ausência do fluido de corte tornou o processo bastante severo, submetendo as ferramentas a elevadas solicitações térmicas. O revestimento de AlTiCrN superou os de TiN e AlTiCN superando o número de furos p

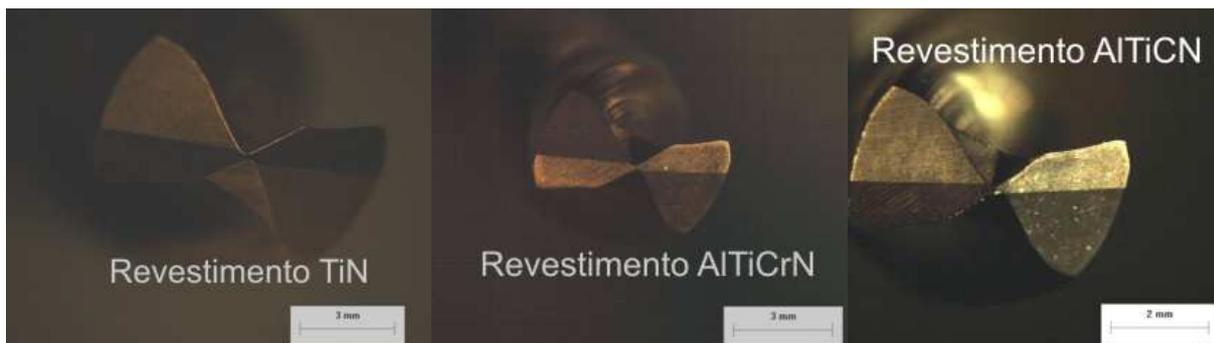
Figura 1. Brocas helicoidais DIN 338 Ø 6 mm com revestimento de TiN (a), AlTiCN (b) e AlTiCrN (c).

Todas as ferramentas apresentavam a mesma geometria e afiação da ponta da broca. As brocas helicoidais com ângulo de ponta de 140° e ângulo de hélice de 20° apresentavam uma afiação em cruz com redução da aresta transversal para 0,2 mm. As brocas sem revestimento foram produzidas no mesmo lote e os revestimentos foram aplicados pelo processo de PVD.

Na Figura 1 apresenta-se uma visão geral do topo das brocas com os três revestimentos.

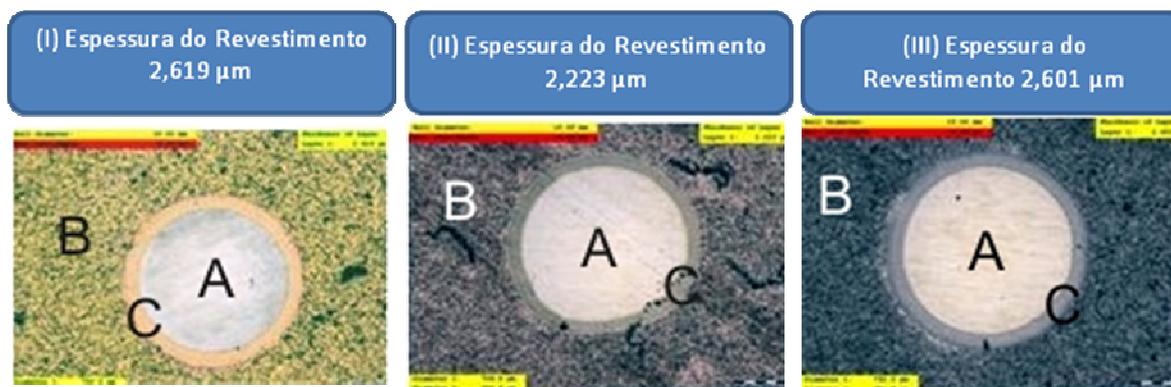
Na Figura 2 apresentam-se os corpos de prova e as indentações realizadas para os três revestimentos aplicados nas brocas de metal duro, onde as letras identificam três regiões distintas no ensaio: (a) o substrato da ferramenta, (b) a superfície externa do revestimento e (c) o anel da camada do revestimento.

Figura 2. Corpo de prova para avaliação da adesividade e a espessura da camada dos revestimentos de TiN (I), AlTiCrN (II) e AlTiCN (III).

Os revestimentos apresentaram as mesmas características técnicas. Uma camada homogênea de aproximadamente 2,5 μm de espessura. A análise qualitativa realizada pelo fornecedor dos revestimentos indicou que os três possuem o mesmo o grau de aderência da camada HF1, que considerando uma escala de 1 a 6, sendo 1 a melhor e 6 a pior condição de aderência, logo todos os revestimentos apresentaram a aderência máxima na análise.

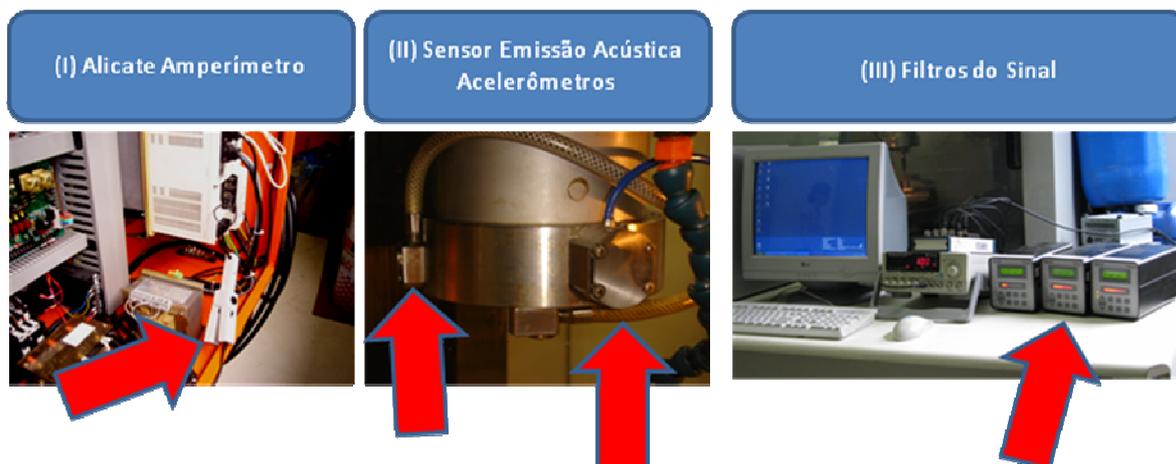
Figura 3. Sensores de monitoramento do processo no ensaio de furação.

Adicionalmente ao monitoramento do desgaste das brocas foram acompanhados os valores da corrente elétrica consumida durante a usinagem, as vibrações do sistema máquina-ferramenta-peça e a emissão acústica durante a vida das ferramentas.

O sinal de vibrações do sistema máquina-ferramenta-peça e a emissão acústica foram adquiridos simultaneamente com os sinais de corrente e tensão, ou seja, a linguagem de programação iniciava a aquisição dos sinais recebidos pela placa ao mesmo tempo. Desta forma a taxa e o tempo de aquisição foram os mesmos para os três sinais monitorados (corrente, vibrações e emissão acústica).

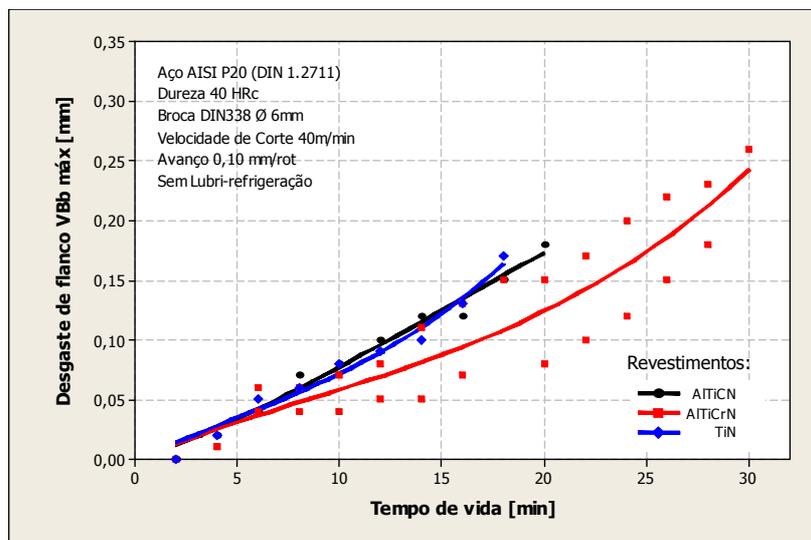
Figura 4. Comparação entre os resultados do desgaste de flanco em função do tempo de vida para os três revestimentos das brocas.

Na Figura 4 é apresentado o comportamento do desgaste de flanco das brocas em função do tempo de vida da ferramenta calculado a partir do número de furos produzidos.

No início do ensaio de furação, aproximadamente até os quatro primeiros minutos de tempo de vida os três revestimentos apresentaram um comportamento semelhante de desgaste. Notou-se uma pequena faixa de desgaste de flanco de pouco mais de 0,02mm na quina da broca. Deste ponto em diante nota-se uma mudança no regime de desgaste nos revestimentos de TiN e AlTiCN. Nas fotos retiradas nos intervalos de medição (ver Fig. 5) ambos os revestimentos foram removidos estes pela ação dos mecanismos de abrasão e adesão deixando as arestas de corte sem revestimento. A adesão de material nas arestas principal e transversal de corte da broca, resultaram em lascamento das arestas e colapso da broca. O revestimento de AlTiCrN (Nitreto de Cromo Titânio Alumínio) suportou melhor as condições de trabalho, mantendo uma menor quantidade de material aderido as arestas de corte. As brocas com este revestimento, AlTiCrN, não apresentaram lascamentos e não ocorreu o colapso de nenhuma das ferramentas sendo o experimento interrompido ao atingir o tempo de vida de 30 minutos.

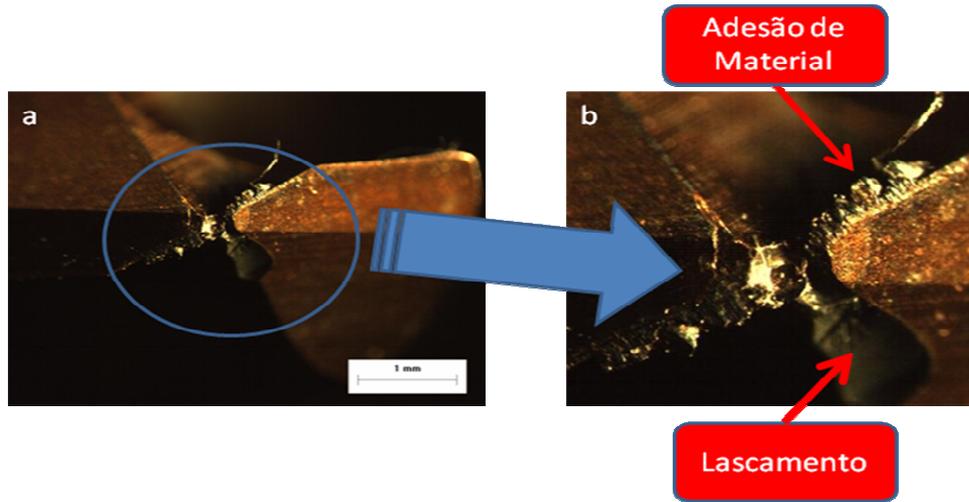
Figura 5. Marcas de desgaste na aresta de corte das brocas revestidas. Lascamento da aresta de corte (a) e desgaste de flanco VB_b na aresta principal de corte (b).

A Figura (5-a) mostra as principais avarias ocorridas durante o ensaio de desgaste das brocas. As condições de temperatura e a adesividade do material provocam o desgaste da ponta da broca removendo o revestimento e expondo o

substrato à ação do atrito contra a superfície da peça, acelerando a severidade do desgaste. Segundo Trent e Wright (2000), a redução da velocidade de corte, a adesividade do material e as tensões geradas na aresta de corte são fatores que dificultam o processo de furação e causam o lascamento do gume (Fig. 5-b).

Sugere-se que a mudança na geometria em função do lascamento do gume tenha provocado um desequilíbrio na distribuição dos esforços na broca e por conseqüência a quebra da broca no furo. Zeilmann e Vacaro (2008) relatam o mesmo comportamento em seu estudo sobre o processo de furação do aço P20 com brocas de aço rápido. Os autores sugerem que nas condições de ensaiadas apesar da baixa velocidade de corte o maior tempo de contato da aresta de corte foram os fatores que causaram o maior desgaste da ferramenta. Notou-se o melhor desempenho do revestimento de AlTiCrN que nas mesmas condições de corte que os outros revestimentos (TiN e AlTiCN) apresentou um desgaste menos acentuado na ponta da aresta e sem a ocorrência de lascamentos. Rawat e Attia (2009) analisando o comportamento o desgaste de ferramentas revestidas sem lubri-refrigeração relatou o aumento das forças de corte e a ocorrência de delaminação do revestimento em seu estudo sobre a furação a altas velocidades de compósitos de fibra de carbono. Apesar de não se ter encontrado indícios de delaminação em nenhum dos revestimentos aplicados neste estudo esta avaria poderia estar associada aos lascamentos ocorridos na região da aresta transversal.

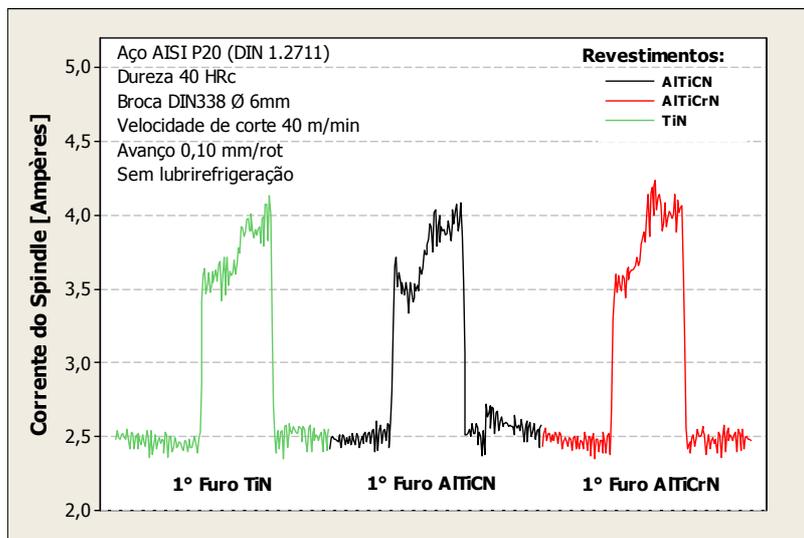
Figura 6. Comparação entre os resultados do desgaste de flanco em função do tempo de vida para os três revestimentos das brocas.

O monitoramento da corrente requerida pelo eixo-árvore nas furações foi realizado durante todo o experimento. Contudo devido a alta taxa de aquisição optou-se por analisar o comportamento das brocas apenas no primeiro furo desconsiderando-se o efeito do desgaste da ferramenta. Na Figura (6) pode-se observar o comportamento da corrente elétrica e comparar o resultado para os três revestimentos aplicados nas brocas.

O gráfico de corrente na Fig. (6) mostra que não há diferença para o carregamento para os três revestimentos aplicados nas brocas. Nota-se que no momento em que a ponta da broca toca a superfície da peça há um aumento significativo na corrente consumida pelo servo-motor do eixo-árvore para manter a ferramenta em rotação e também se percebe um aumento gradativo da corrente a medida que a broca penetra o material devido ao esforço para expulsar os cavacos de dentro do furo e o atrito da guias com a parede do furo. Realizou-se o acompanhamento do espectro da corrente em cinco estágios de desgaste da ferramenta. Os cinco estágios foram determinados em função do número de furos produzidos até o final de vida da ferramenta. Na Figura (7) apresenta-se o comportamento da corrente elétrica na furação com broca revestida com TiN (nitreto de titânio).

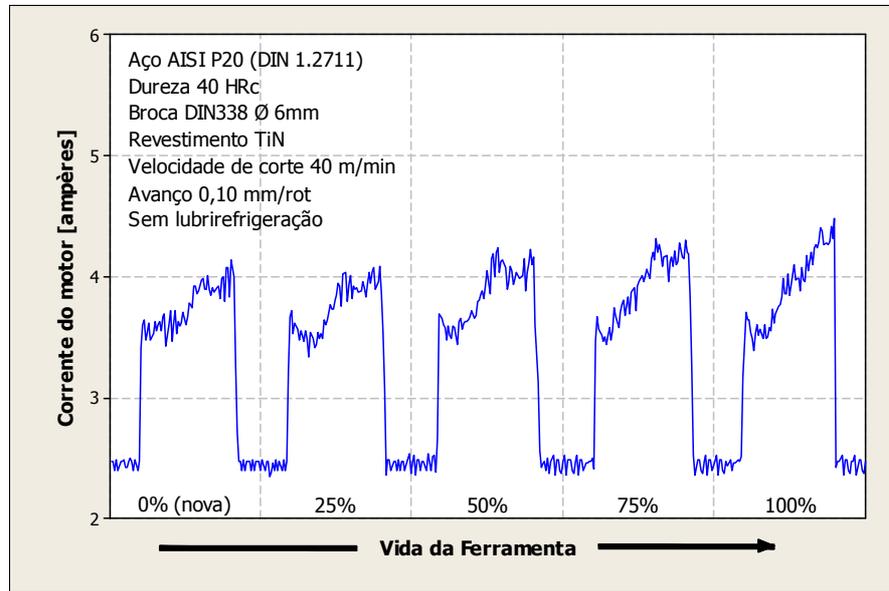
Figura 7. Comportamento do espectro da corrente do *Spindle* em função do tempo de vida da broca revestida com TiN.

Os espectros na Figura (7) mostram um aumento gradativo da corrente consumida pelo motor à medida que a ferramenta se aproximava do final da vida. Este efeito comprovou a sensibilidade do sistema em função do desgaste da ferramenta, mas não mostrou diferenças significativas para a comparação entre os revestimentos. O espectro do sinal da corrente para os outros dois revestimentos não foram apresentados neste artigo devido a semelhança dos resultados.

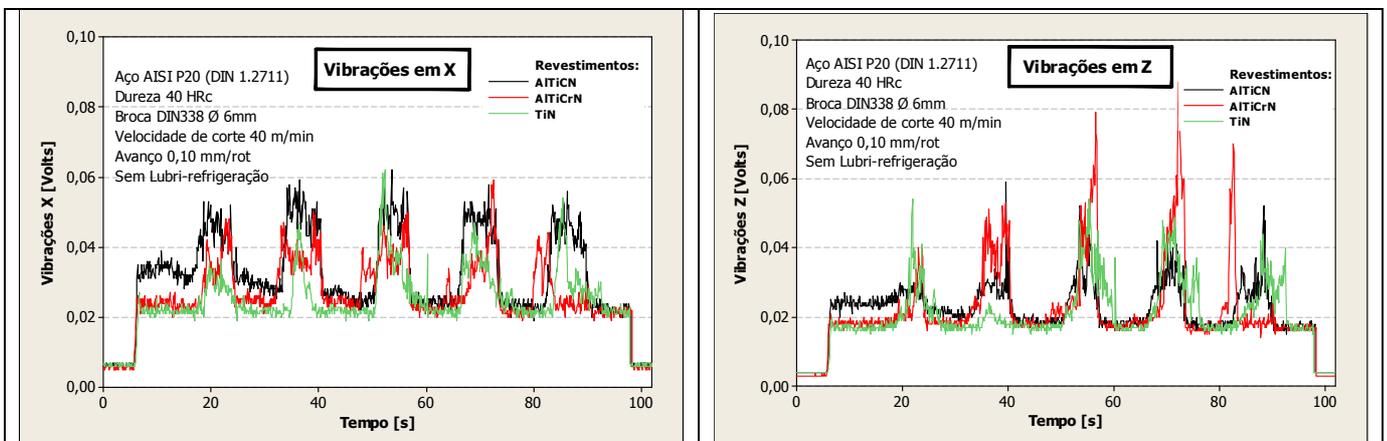
Figura 8. Análise das vibrações nos eixos X e Z em função do tempo de usinagem para os três revestimentos das brocas.

As vibrações efetivas do sistema foram coletadas durante todo o ensaio de furação para registrar mudanças no processo. Contudo o comportamento dos espectros das vibrações nos eixos X e Z da máquina-ferramenta não apresentaram mudanças perceptíveis a variação do tipo de revestimento da broca. Na Figura 8 apresentam-se os espectros das vibrações na máquina.

A análise foi realizada observando o comportamento das vibrações nos cinco primeiros furos de cada broca. Apesar de notar-se uma pequena variação no sinal antes do primeiro furo consideraram-se as vibrações no eixo X da máquina estáveis e com o mesmo comportamento para os três revestimentos. No eixo Z a intensidade do sinal aumentou a medida que os furos foram realizados. Notou-se a presença de picos no sinal caracterizando o desequilíbrio do sistema. Como o processo é contínuo e os fenômenos que ocorrem dentro do furo não são facilmente percebidos sugere-se que a adesão e o lascamento das arestas de corte sejam responsáveis por este efeito.

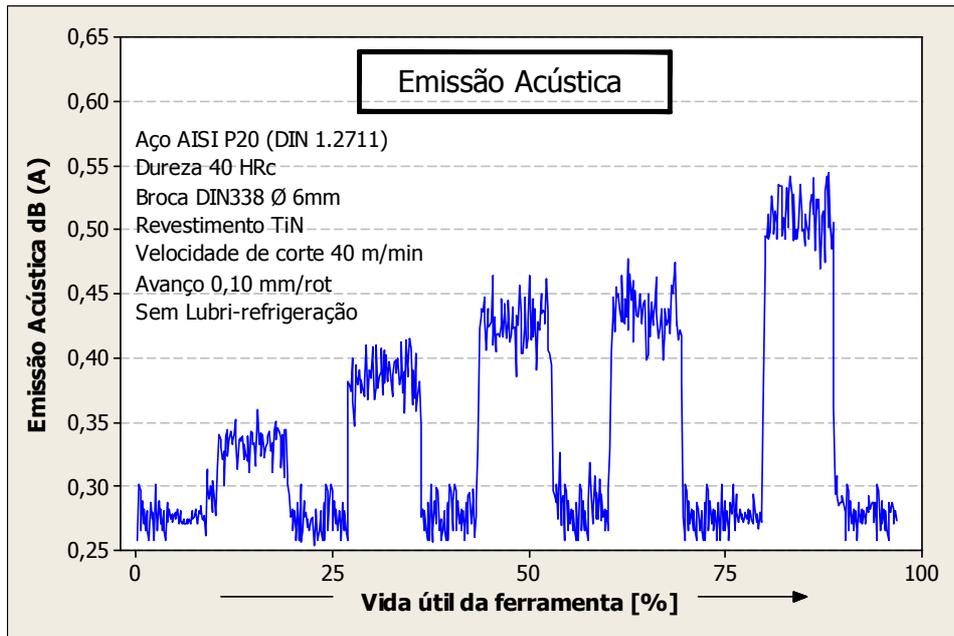
Figura 9. Sinal de emissão acústica (EA) em função da vida da ferramenta para o revestimento de TiN.

O sinal de emissão acústica foi coletado para cada broca durante o ensaio de furação. Assim como o sinal das vibrações não houve variação em função do tipo de revestimento. Contudo notou-se uma mudança significativa em função do estado da ferramenta. Na Figura 9 apresenta-se o sinal de EA em função do estado de desgaste da broca apenas para a broca de TiN na velocidade de corte de 40 m/min, pois os outros revestimentos apresentaram o mesmo comportamento.

O espectro da emissão acústica no ensaio de furação aumentou a intensidade de forma gradativa a cada furo e nas brocas que sofreram o colapso total o último furo apresentou o maior valor daquela série. A perda do corte da ferramenta e o fato de o sistema de corte ser fechado, contido pelas paredes do próprio furo. Além da dificuldade em expulsar os cavacos da região de corte e as possíveis mudanças estruturais do material da peça causadas pela elevação da temperatura na área de corte são algumas das características que poderiam justificar a relação entre o aumento da intensidade sinal de EA em função do desgaste da ferramenta.
