ESTUDO DA INTEGRIDADE SUBSUPERFICIAL DE FUROS REALIZADOS COM BROCAS HSS DIN 338 SOB DIFERENTES CONDIÇÕES DE APLICAÇÃO DE FLUIDOS LUBRI-REFRIGERANTES

Rodrigo Panosso Zeilmann, rpzeilma@ucs.br¹
Mariana Zanotto, mczanotto@ucs.br¹
Rafael de Matos Soares, rmsoares@ucs.br¹
Tiago Vacaro, tvacaro@ucs.br¹

STUDY OF THE SUBSURFACE INTEGRITY OF HOLES MADE WITH DIN 338 HSS DRILLS UNDER DIFFERENT CONDITIONS OF CUTTING FLUID APPLICATION

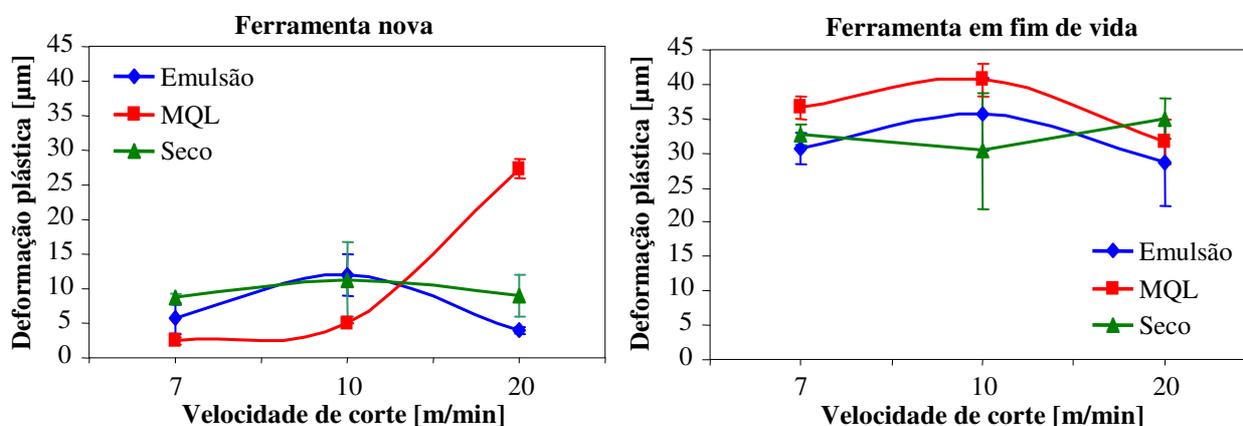
Figura 2. Gráfico dos valores de deformação plástica do primeiro e último furo usinados sob diferentes condições de aplicação de fluido lubri-refrigerante e velocidade de corte.

Os valores de profundidade das deformações plásticas, registrados através da análise metalográfica, estão expressos na Fig. (2). É importante salientar que os resultados são apresentados para a condição de ferramentas novas, ou seja, sem a presença de desgastes ou qualquer alteração geométrica nos gumes, e para a condição de ferramentas em estado de fim de vida, isto é, ferramentas que atingiram o critério de desgaste pré-definido ($VB_{\max} = 0,6$ mm).

Através da análise dos gráficos é possível observar que, comparando os resultados obtidos pelas ferramentas novas e os valores obtidos com as ferramentas em fim de vida, verifica-se um aumento significativo na espessura de camada deformada plasticamente para todas as condições de aplicação de fluido testadas. Isso se deve ao fato de que com a perda das características geométricas dos gumes da ferramenta, ocasionado pela presença dos desgastes, há uma elevação das solicitações térmicas e mecânicas, devido ao aumento do atrito e da maior dificuldade em cisalhar o material, proporcionando desta forma o aumento nas deformações geradas.

Pode-se observar que com exceção do primeiro furo usinado com aplicação de MQL e $v_c = 20$ m/min, os valores obtidos pelas três condições encontram-se dentro de uma mesma faixa de variação. Para a condição de aplicação de emulsão, o acréscimo na velocidade de corte para 10 m/min gerou um aumento na espessura média de camada deformada plasticamente de 6 para 12 µm. Este aumento na deformação está relacionado com a elevação das solicitações térmicas. Contudo, este acréscimo na deformação plástica decorrente do aumento na velocidade de corte não se mostrou contínuo para esta condição, registrando para a $v_c = 20$ m/min deformações inferiores a 5 µm. Este efeito pode ser explicado pelo fato do acréscimo na velocidade de corte favorecer a dissipação do calor gerado no corte para o cavaco, resultando conseqüentemente na redução do fluxo de calor para a peça, diminuindo desta forma as deformações geradas pelo aumento localizado da temperatura (Basavarajappa et al., 2007).

Para a furação com aplicação de MQL, obteve-se com as velocidades de corte de 7 e 10 m/min e com ferramenta nova, deformações plásticas inferiores a 5 µm, resultado do efeito lubrificante do fluido, o qual reduz o atrito da ferramenta com a peça e o cavaco, beneficiando desta forma a redução do calor gerado. Entretanto, com o aumento na velocidade de corte para 20 m/min, os valores de deformação plástica foram superiores a 25 µm. Este acréscimo na deformação pode ser consequência da redução na resistência do material usinado, decorrente das elevadas temperaturas nas seções de corte, favorecendo desta forma a deformação do material.

Para a condição a seco, os valores encontrados de deformação plástica não apresentaram variações significativas com o aumento da velocidade de corte. Porém, com a ferramenta em fim de vida houve uma elevação considerável das deformações se comparado aos furos usinados com ferramentas novas. Com a ferramenta nova os valores de

deformação mantiveram-se na faixa dos 10 μm , e com a ferramenta em estado de fim de vida as deformações registradas ficaram entre 30 e 35 μm .

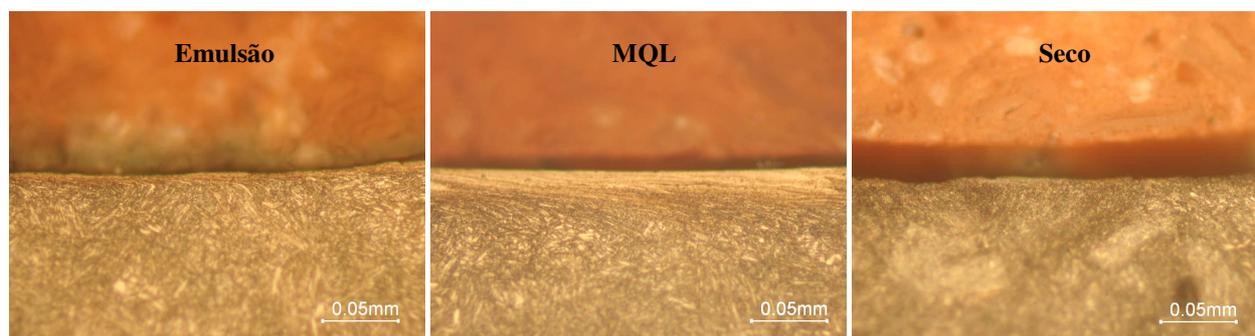
Figura 3. Imagens metalográficas das subsuperfícies das três condições de aplicação de fluido ensaiadas, obtidas com ferramentas novas e $v_c = 20$ m/min.

A Fig. (3), mostra a estrutura metalográfica das subsuperfícies obtidas com ferramentas novas e $v_c = 20$ m/min para as três condições de aplicação de fluido ensaiadas.

Como é possível observar, os furos obtidos com aplicação de emulsão e a seco não apresentaram deformações plásticas significativas. Porém, é clara a presença de deformações no furo obtido com aplicação de MQL. Esta condição foi a única que apresentou diferença significativa nos resultados de deformação plástica com a variação da v_c e utilização de ferramentas novas.

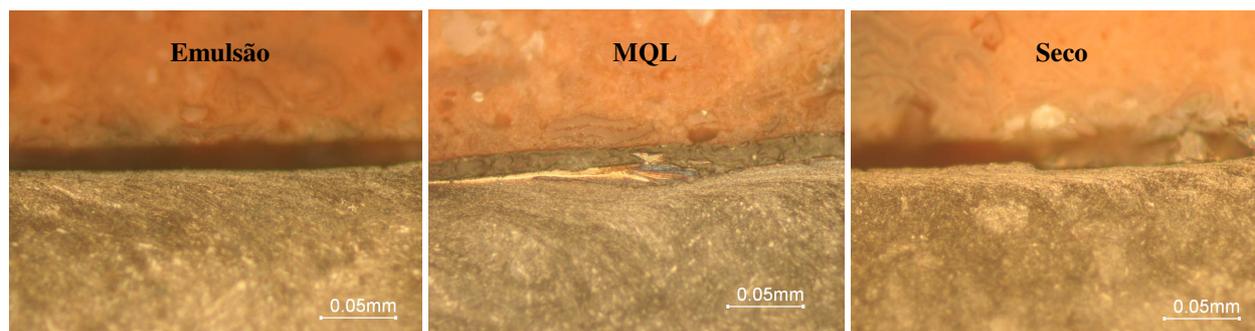
Figura 4. Imagens metalográficas das subsuperfícies das três condições de aplicação de fluido ensaiadas, obtidas com ferramentas em fim de vida e $v_c = 10$ m/min.

A Fig. (4) apresenta as imagens metalográficas das subsuperfícies obtidas pela furação com ferramentas em fim de vida e $v_c = 10$ m/min para as três condições de aplicação de fluido testadas.

Observando as imagens é possível identificar que todas as condições apresentam um elevado grau de deformação plástica, decorrente do aumento na severidade do corte devido à presença de desgaste nos gumes das ferramentas. Com as mudanças geométricas dos gumes, mesmo a presença de um agente lubri-refrigerante não foi suficiente para manter a integridade das superfícies. O maior atrito da ferramenta com a peça e a mudança na geração do cavaco fez com que a temperatura nas seções de corte permanecesse elevada, aumentando a plasticidade do material usinado, o que por sua vez favorece o surgimento de deformações.

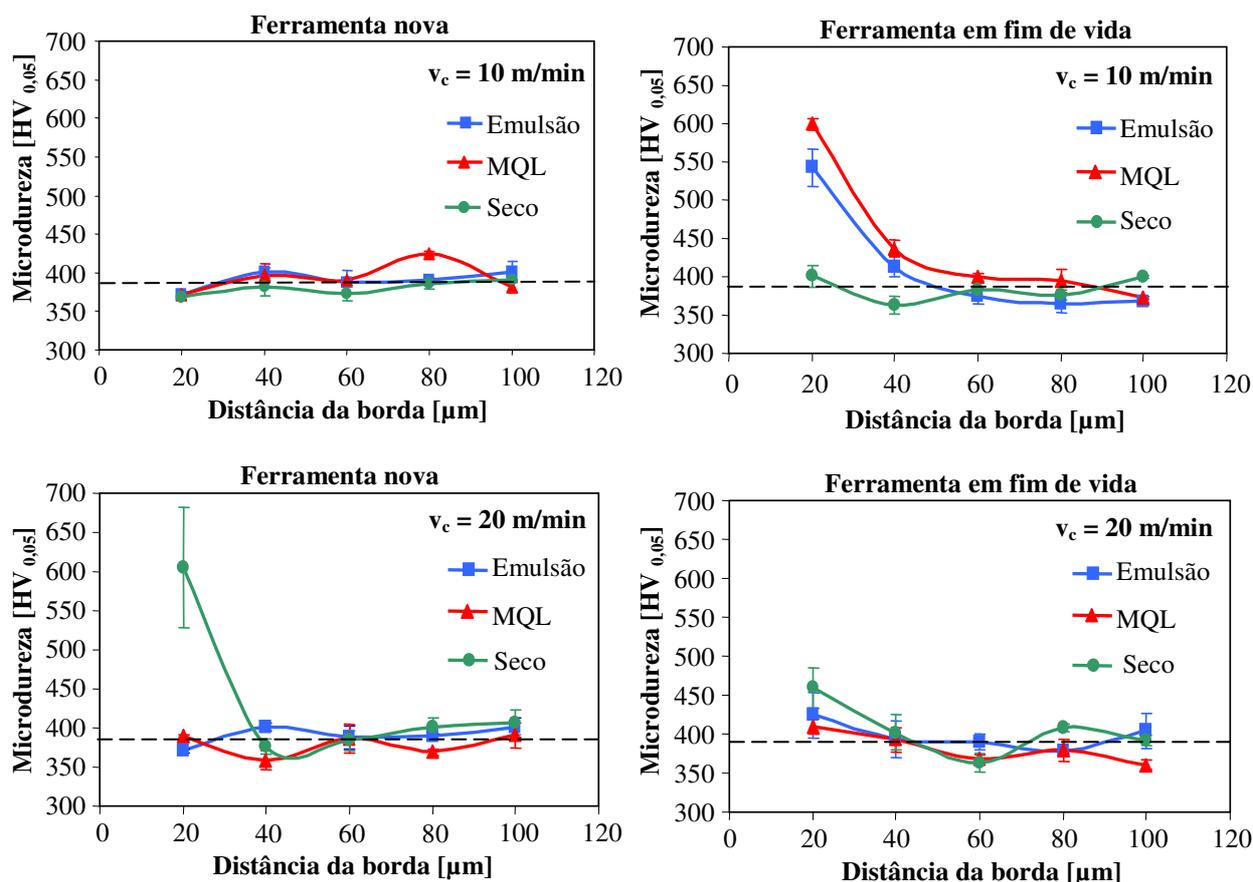
Figura 5. Variação da microdureza em função da distância da superfície usinada para ferramentas novas e em fim de vida sob $v_c = 10$ m/min e 20 m/min.

Sabe-se que os processos de usinagem exercem forte influência sobre a dureza superficial. A avaliação da microdureza da subsuperfície é importante para identificar deformações plásticas e encruamento nas superfícies usinadas, entre outras alterações. Para a avaliação da integridade superficial esta propriedade torna-se essencial para mensurar a profundidade dos danos introduzidos por deformação plástica na camada subsuperficial da peça (Colafemina, 2005). A Fig. (5) apresenta os valores de microdureza com o aumento da distância da borda para as condições que registraram variações significativas em relação ao material base.

É possível observar que os valores diminuem conforme aumenta a distância em relação à borda, tendendo à dureza do material de base, de aproximadamente 370 HV. Este aumento acentuado de microdureza na subsuperfície se deve às deformações plásticas presentes na região avaliada. Devido ao fato de a distância da superfície necessária para a primeira endentação ser em muitos casos superior à espessura de camada afetada, não foi possível observar variações significativas de microdureza em algumas condições, como é o caso da furação com ferramentas novas e $v_c = 10$ m/min.
