# ‘ESTUDO DA SOLDABILIDADE DO ALUMÍNIO 7475-0 COM O PROCESSO TIG

**Resumo.** O alumínio 7475 é uma liga desenvolvida para aplicações que exigem alta resistência mecânica, especificamente na indústria aeroespacial. Devido a sua composição química as ligas da série 7XXX são consideradas não soldáveis ou de difícil soldabilidade, e poucas informações se encontram disponíveis sobre o assunto. Procurando desenvolver uma metodologia de soldagem utilizando o processo de soldagem TIG, uniões de chapas do alumínio 7475-0 foram soldadas com arco elétrico convencional, arco pulsado, e com vibração do cordão. Os resultados práticos mostraram que o processo com arco pulsado permite soldas sem defeitos enquanto que com os outros procedimentos trincas foram encontradas no cordão e cratera final.

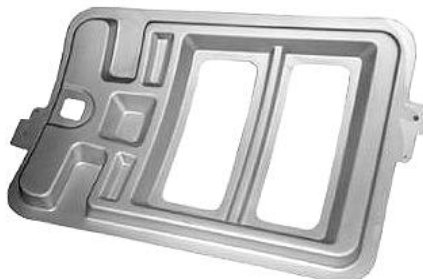
Figura 1. Porta interna do depósito de bagagem do [Learjet 45](#) fabricada em alumínio 7475.

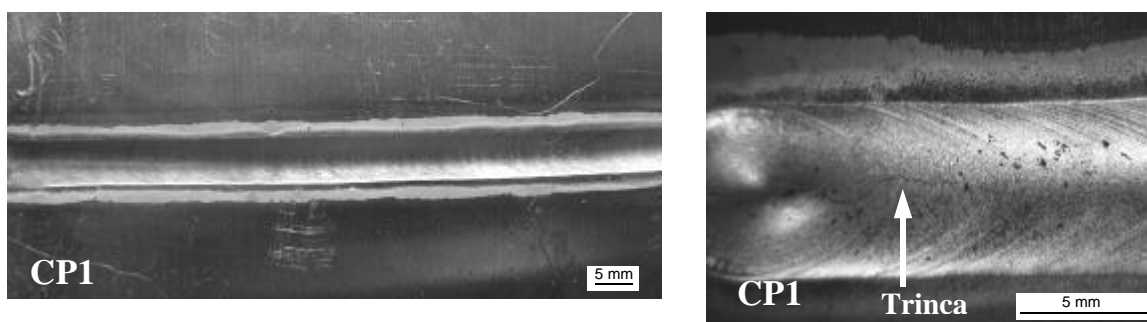
Figura 1. Amostra soldada com arco convencional, I(A) 160.

As primeiras amostras foram feitas com o arco convencional e efetuada uma avaliação visual e com lupa estereoscópica para verificar a presença de defeitos, principalmente a ocorrência de trincas, Figura 1. A solda foi efetuada sem apoio no reverso do cordão.

Pela Figura 1 nota-se que o cordão aparentemente não apresentou trincas ao longo do mesmo, visualizando-se um cordão de aspecto liso característico. Para um aumento maior, foi detectada a presença de trinca no início do cordão se propagando longitudinalmente ao longo da solda até uma distância de ~20 mm. A partir desta distância a solda prosseguiu sem apresentar outro tipo de defeito.

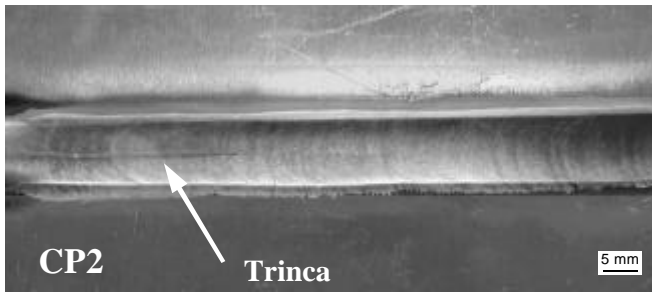
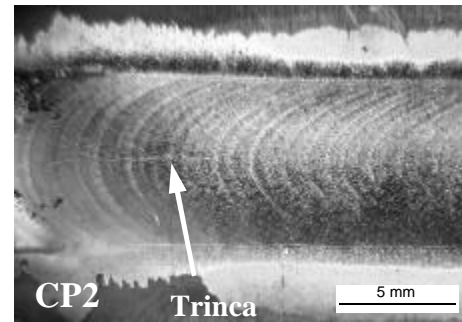
Figura 2. Trinca no início do cordão se propagando de forma longitudinal.

Para verificar o efeito da dissipação do calor, foi feita uma solda com as peças apoiadas sobre uma barra de cobre, com os mesmos parâmetros, ocorrendo uma trinca maior talvez como consequência do rápido resfriamento, Figura 2. Neste experimento, a trinca propagou-se numa extensão maior, cerca de 65 mm, quase metade do comprimento do cordão.

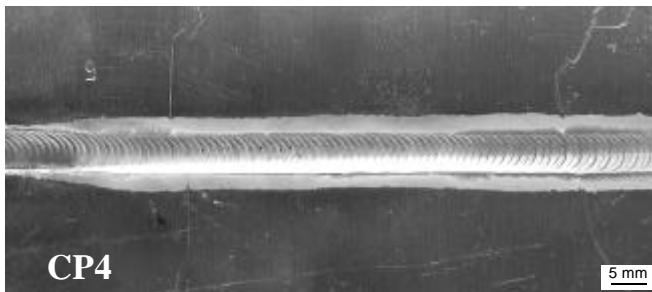
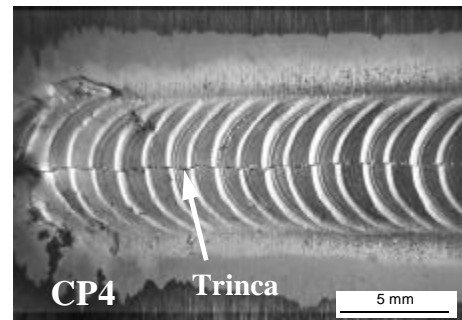
Figura 3. Soldagem com arco pulsado, presença de uma trinca de grandes proporções.

A primeira tentativa de soldar com arco pulsado, amostra CP 3, apresentou resultados catastróficos. À medida que o arco avançou uma trinca iniciou e se propagou acompanhando a passagem do arco, ocorrendo falha total com a separação das peças a unir. Com a modificação dos parâmetros, CP 4, também se formou uma trinca com um comprimento de aproximadamente 45 mm, longitudinal a solda, Figura 3.

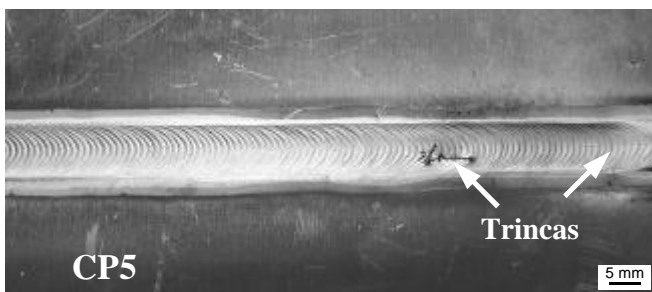
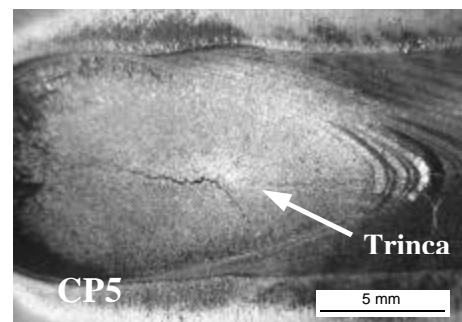
Figura 4. Soldagem com arco pulsado:  $I_p$  220A e  $I_b$  110A, 6 pulsos/s. Trinca longitudinal e na cratera final

Na Figura 4 é mostrado o CP5, que mesmo mudando os parâmetros de corrente de base e pico, apresentou trinca longitudinal e trinca na cratera final.

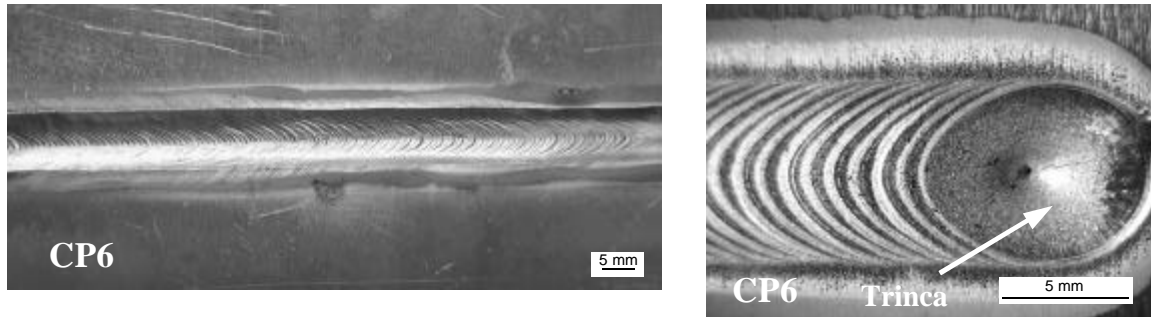
Figura 5. Solda com  $I_p$  220A e  $I_b$  110A, 6 pulsos/s, com suporte de cobre no reverso.

Como os mesmos parâmetros, porém soldando sobre o suporte de cobre para dissipar o calor, CP 6, conseguiu-se uma solda praticamente isenta de defeitos, com uma pequena trinca na cratera final, Figura 5. Contrariamente ao caso do corpo de prova CP2, a dissipação do calor pelo cobre favoreceu a soldagem sem defeitos.

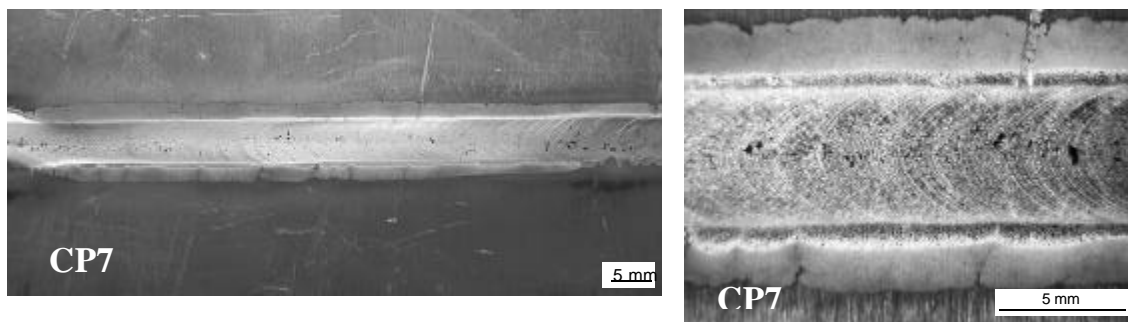
Figura 6. Cordão de solda feito com baixa vibração do cordão, 30 Hz, e  $I(A)$  160.

A tentativa de soldar, com arco convencional 160 A e vibração do cordão de 30 Hz, CP7, apresentou excelentes resultados com relação ao aspecto visual e com lupa, Figura 6. Nenhuma trinca foi detectada.

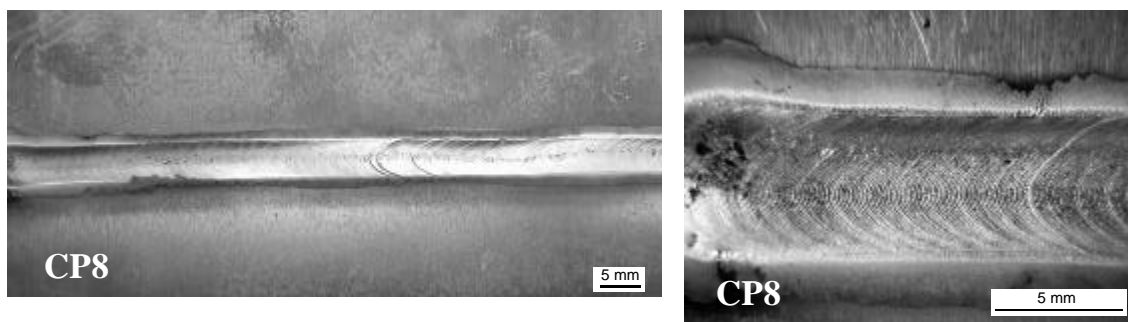
Figura 7. Cordão de solda feito com os mesmos parâmetros da amostra CP7, Figura 6, porém com aumento da vibração do cordão, 50 Hz.

Mantendo os parâmetros iguais ao CP7, mas aumentando a vibração do cordão, a amostra não apresentou defeitos superficiais, Figura 7. No entanto, no reverso da solda apareceu uma trinca longitudinal.

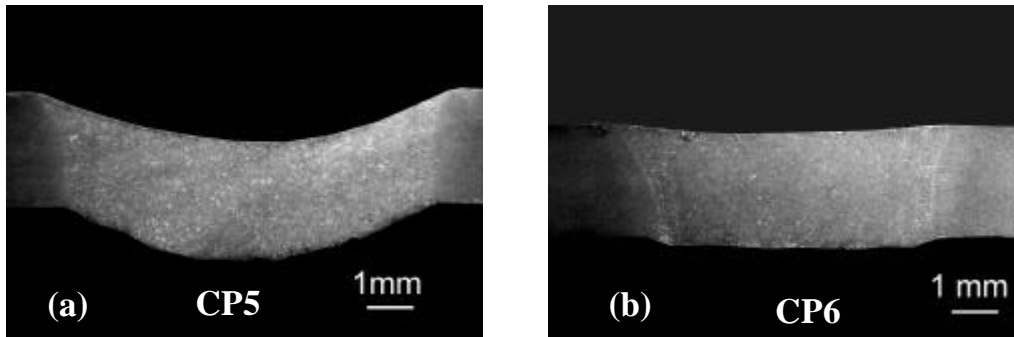
Figura 8. Macroestrutura de dois cordões efetuados com os mesmos parâmetros somente no caso 8b com cobre junta.

As macroestruturas mais relevantes das seções transversais dos cordões de solda estão mostradas na Figura 8 e 9. Os corpos de prova que apresentaram trincas severas no cordão foram descartados. O corpo de prova CP 5, pulsado com os parâmetros fornecidos na Tabela 2, e que apresentou defeitos visíveis na superfície, foi seccionado em uma região não afetada pela trinca. Pela macrografia verifica-se que a intensidade de corrente foi muito elevada causando a depressão do metal fundido do cordão, já que não havia cobre-junta, Figura 8a. Procurando diminuir este defeito, a solda foi efetuada com os mesmos parâmetros e a amostras ficaram apoiadas sobre uma placa de cobre, CP6. A solda se apresentou sem defeitos aparentes, Figura 8b.

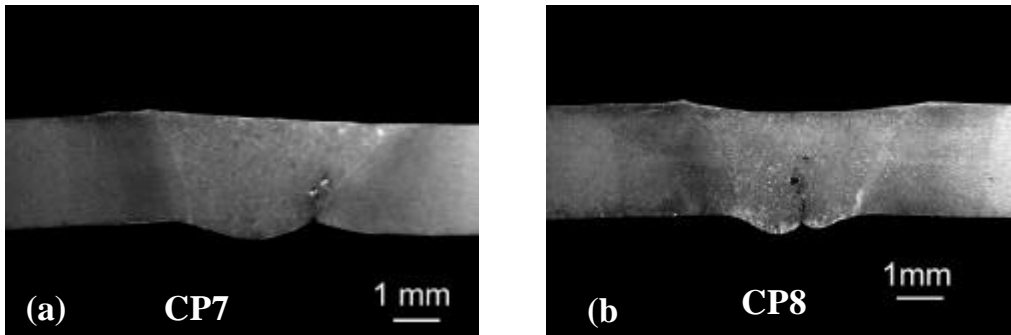
Figura 9. Seção transversal dos cordões de solda executados com vibração de 30 Hz (a) e de 50 Hz (b).

A Figura 9a ilustra o cordão de solda CP7 pulsado com a frequência de 30 Hz. Observando o cordão não se verificaram defeitos visíveis na superfície e na raiz do cordão de solda. No entanto, após corte transversal, nota-se a presença de pequenas porosidades internas no cordão de solda. Para a amostra CP8, Figura 9b, soldada com frequência de 50 Hz, a raiz da solda apresentou uma trinca longitudinal no cordão.

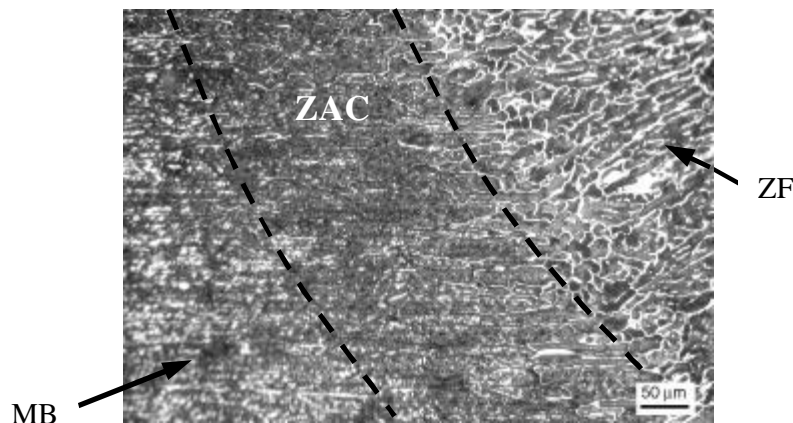
Figura 10. Interface zona fundida e metal de base.

Na Figura 10, está mostrada a interface entre a zona fundida (ZF), zona afetada pelo calor (ZAC) e o metal de base (MB) para o CP6. Pode-se visualizar a formação de grãos dendríticos a partir da zona afetada pelo calor.

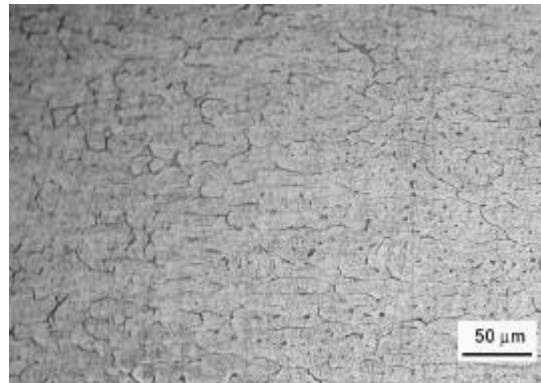
Figura 11. Microestrutura do metal de base no estado recozido.

A microestrutura do material de base em peças não aquecidas está mostrada na Figura 11. Após soldagem a microestrutura do metal de base e do cordão de solda está mostrada na Figura 12.

As ligas de alumínio da série 7xxx são ligas endurecíveis por precipitação. Com temperaturas superiores a 170°C inicia-se um processo de precipitação da fase denominada  $\eta^{(12)}$  com a composição química  $Mg(ZnCuAl)_2$ , o que poderia diferenciar a quantidade de precipitados entre o metal de base recozido, Figura 11, e após o aquecimento da amostra pela soldagem, Figura 12 (a).

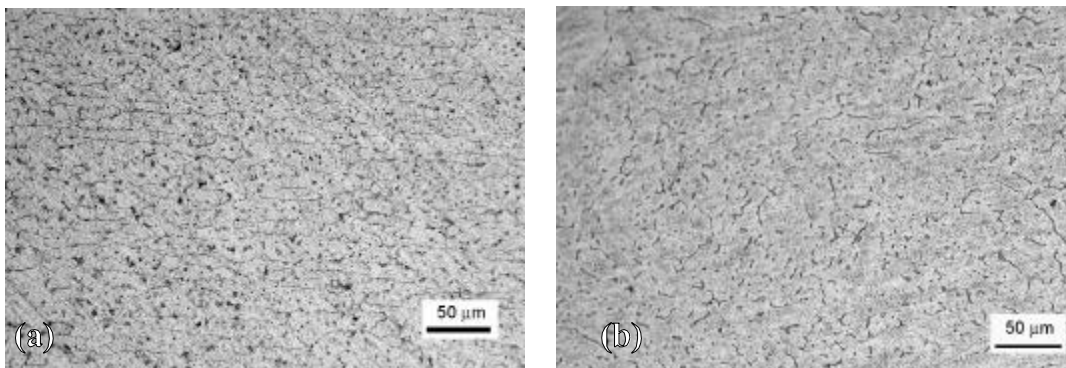
Figura 12. Microestrutura do metal de base (a) e da zona da solda (b), para a amostra CP6, após soldagem.

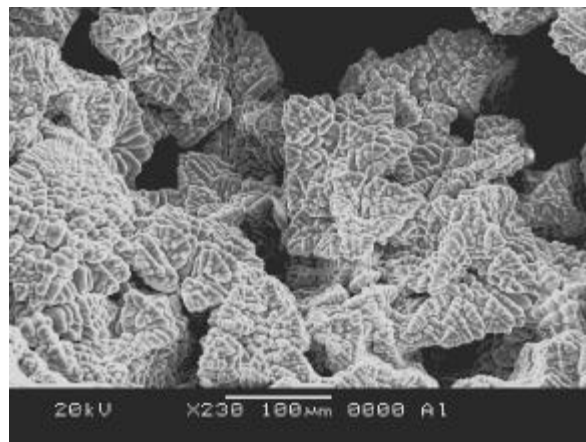
Figura 13. Estrutura dendrítica do cordão de solda na trinca.

Uma análise no Microscópio Eletrônico de Varredura mostra que a trinca é intergranular se propagando entre as dendritas, Figura 13.

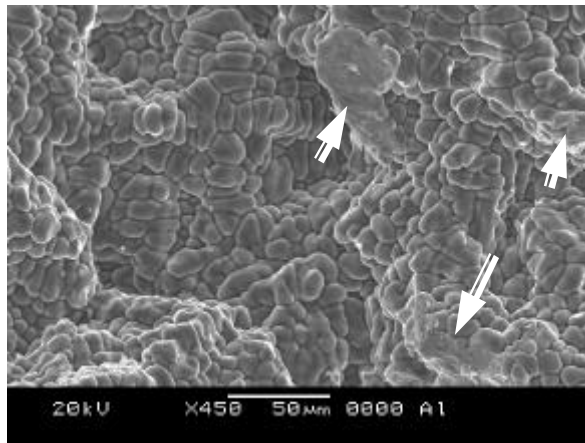
Figura 14. Macroestrutura da trinca do cordão de solda mostrando pequenas zonas de liquação.

Na Figura 14, com um aumento maior da imagem, nota-se pequenas regiões de liquação, muito reduzidas. Os resultados encontrados são contrários aos encontrados por Yang et al<sup>(4)</sup> que encontraram trincas transversais e mordeduras nos cordões de solda. As trincas iniciariam na ZAC exclusivamente em função da liquação na interface. A mais provável explicação é que a soldagem foi efetuada sobre a liga 7475-T7351 com tratamento térmico<sup>(4)</sup>.
