AValiação Indireta da Contaminação de uma Liga a Base de Cobalto por Al

Resumo: *A degradação dos mancais dos rolos submersos do banho de galvanização é uma problemática que atinge todas as empresas que utilizam este processo. Em média a vida útil destes mancais não ultrapassa 30 dias. Esta situação é agravada quando em lugar do banho de zinco (zincados comuns) se utiliza banho de Al-Zn-Si (Galvalume®). Dados mundiais indicam que a vida útil dos mancais nestes banhos em média se resume a 10 dias. São vários os fatores a que se tem atribuído este fraco desempenho. Entre eles podem-se mencionar a temperatura de trabalho, os mecanismos de desgaste e a contaminação dos mancais por elementos do banho, em particular o Al. Neste trabalho propõem-se uma avaliação do efeito da presença de Al em uma liga à base de cobalto, comercialmente conhecida como Stellite 6. Atendendo a que esta é uma das ligas utilizadas na fabricação dos mancais dos rolos submersos do banho de galvanização, pretende-se assim isolar este fator contribuindo assim para uma avaliação indireta do efeito deste fenômeno no processo de degradação dos mancais. Foi então feita a adição intencional de diferentes quantidades de

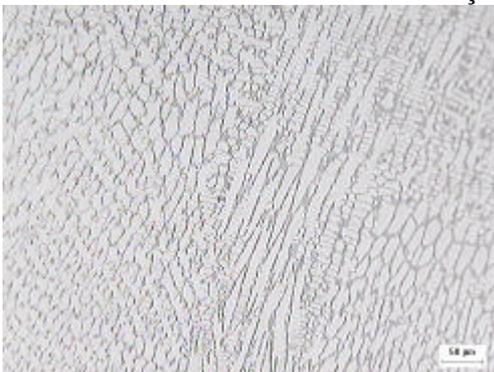
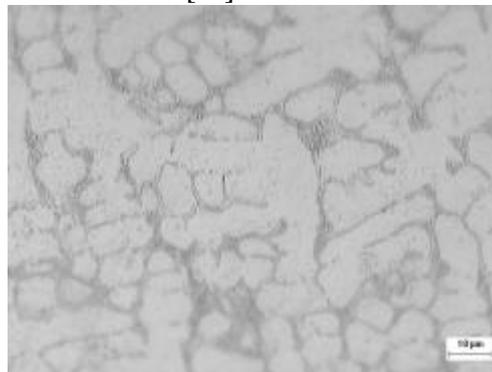
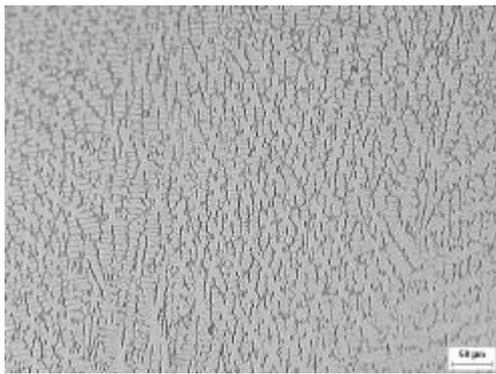
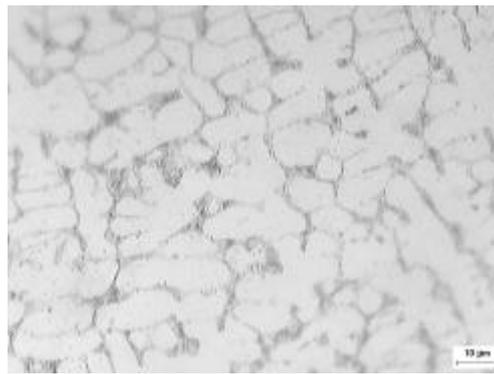
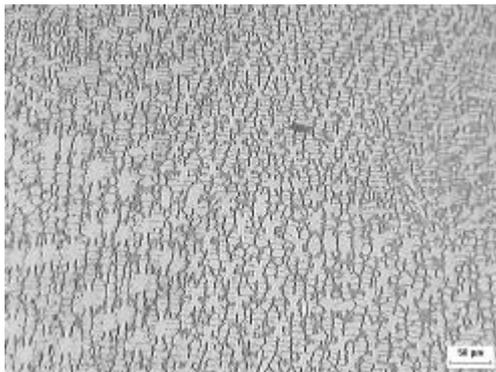
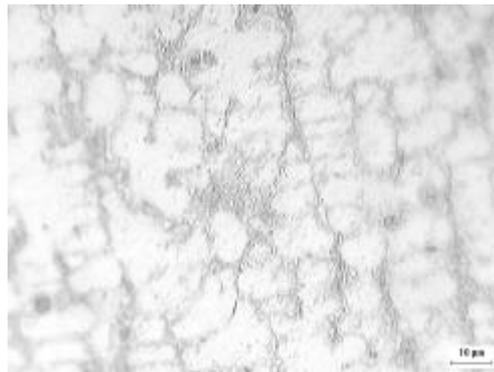
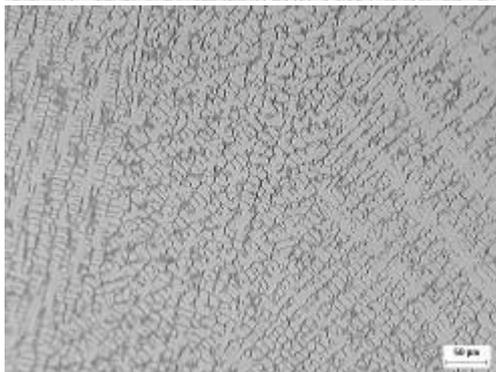
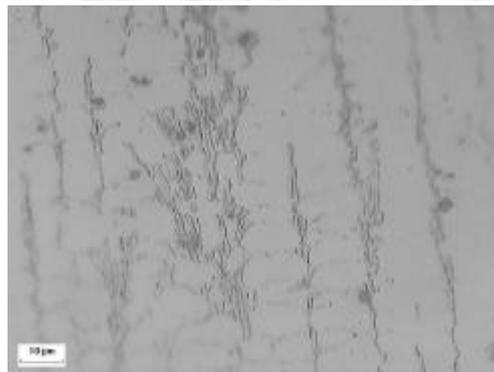
liga Co

liga Co+0.5%Al

liga Co+1%Al

liga Co+5%Al

Figura 1 – Microestrutura dos revestimentos depositados sobre aço carbono AISI 1020, conforme observado no microscópio ótico.

Para caracterização da microestrutura foram consideradas pequenas variações na composição química, aqui provocadas pela deposição sobre substratos distintos. Assim a avaliação será feita primeiro entre depósitos produzidos sobre o mesmo substrato e posteriormente entre ligas fundidas sobre aços distintos. As figuras 1 e 2 apresentam as microestruturas dos depósitos produzidos sobre aço carbono AISI 1020 e aço inoxidável AISI304. Observam-se estruturas típicas de fusão com uma solução sólida rica (?) em Co na região dendrítica e um eutético ? (Co)/carbonetos, na região interdendrítica.

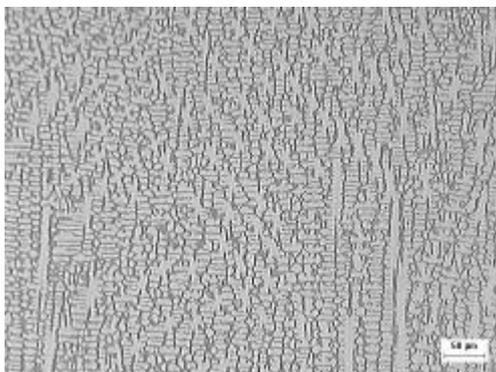
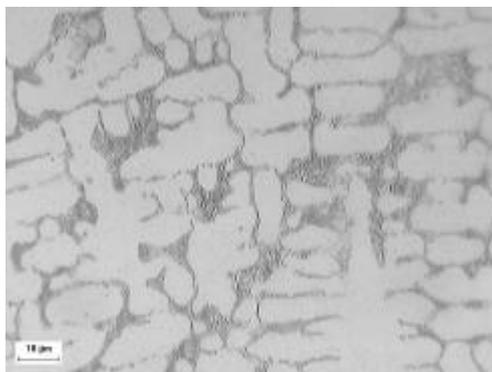
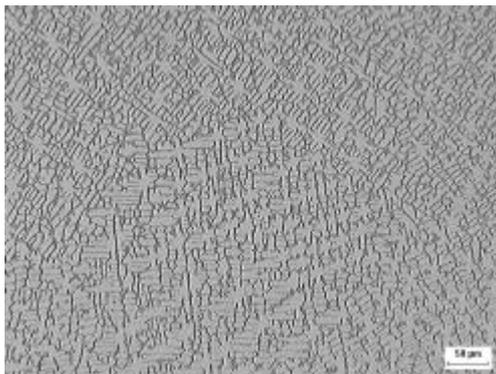
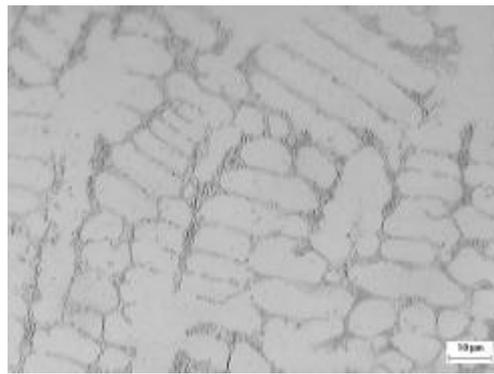
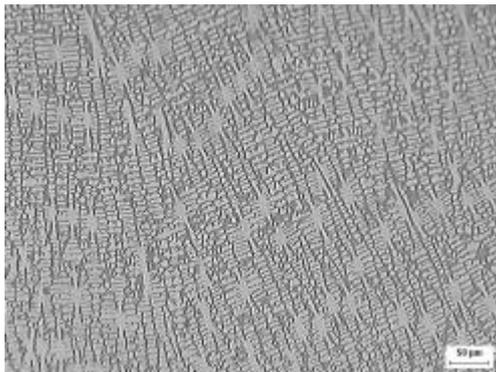
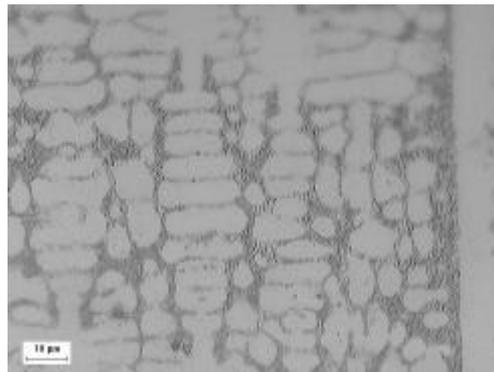
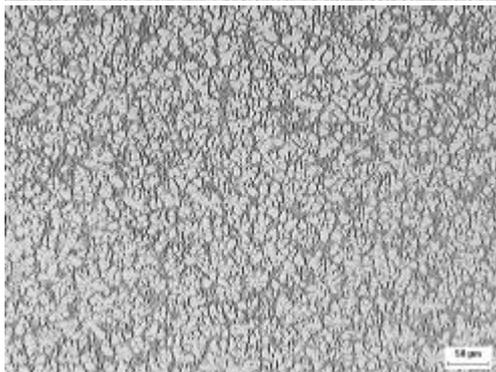
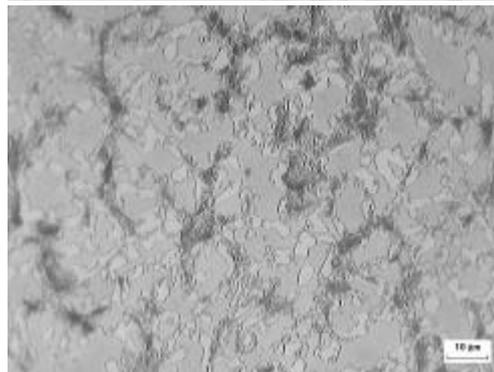
Liga de Co

Liga Co+0.5%Al

liga Co+1%Al

liga Co+5%Al

Figura 2 - Microestrutura dos revestimentos depositados sobre aço inoxidável AISI 304, conforme observado no microscópio ótico (vista gerais - 10μm e detalhamento - 50μm).

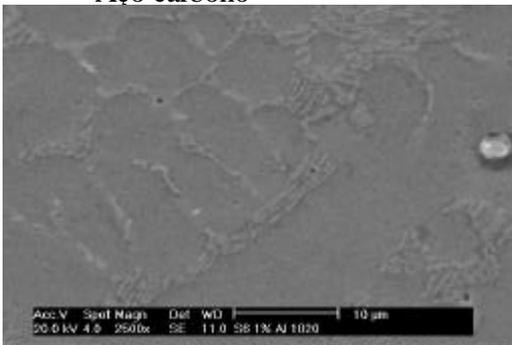
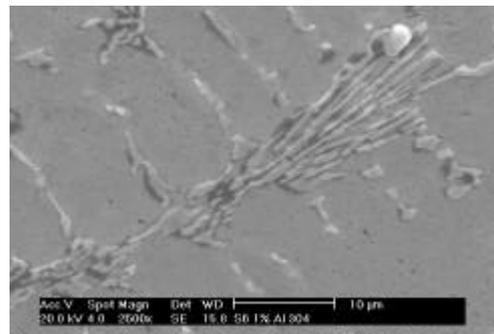
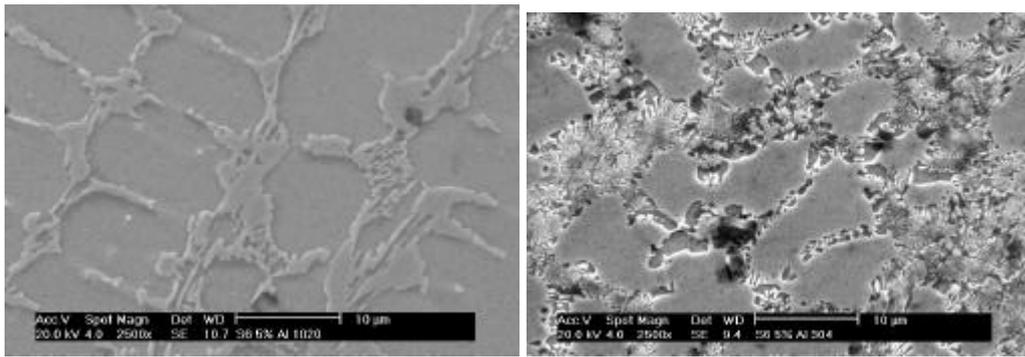
Aço carbono

Aço inoxidável

liga Co+1%Al

liga Co+5%Al

Figura 3 – Observação das microestruturas em microscópio eletrônico de varredura

Para uma melhor percepção destas alterações recorreu-se a análise microestrutural através de microscopia eletrônica de varredura. Na figura 3 podem-se observar estruturas das ligas de Co fundidas contendo 1 e 5% de Al, para quais foram identificadas alterações microestruturais. Um comparativo entre as estruturas da liga contaminada por Al, depositada sobre aço carbono e aço inoxidável, mostra que para 1% de Al, deposições sobre aço inoxidável, revelam a presença de uma nova fase revelada por regiões mais escuras junto do eutético; os maiores níveis de contaminação de Al confirmam as observações feitas por microscopia ótica referentes a mudanças morfológicas na estrutura e presença de uma nova fase. As alterações observadas são confirmadas pelos resultados de difração de raios X, figura 4 e 5, onde se identifica a presença de um novo pico nas ligas de cobalto com 5% de Al, fundidas sobre aço inoxidável. Estes resultados sugerem-se assim que dependendo do fabricante da liga de cobalto, o que resulta em pequenas variações na composição química da liga, a contaminação por Al poderá alterar significativamente o comportamento da liga de stellite 6.

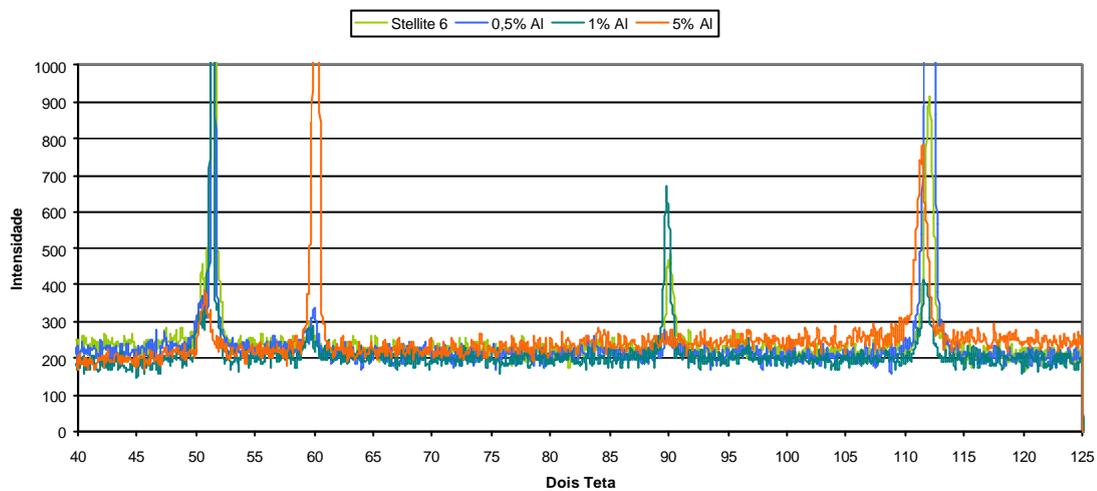
Figura 4 – Difração de Raios –X da liga e misturas depositadas sobre aço carbono

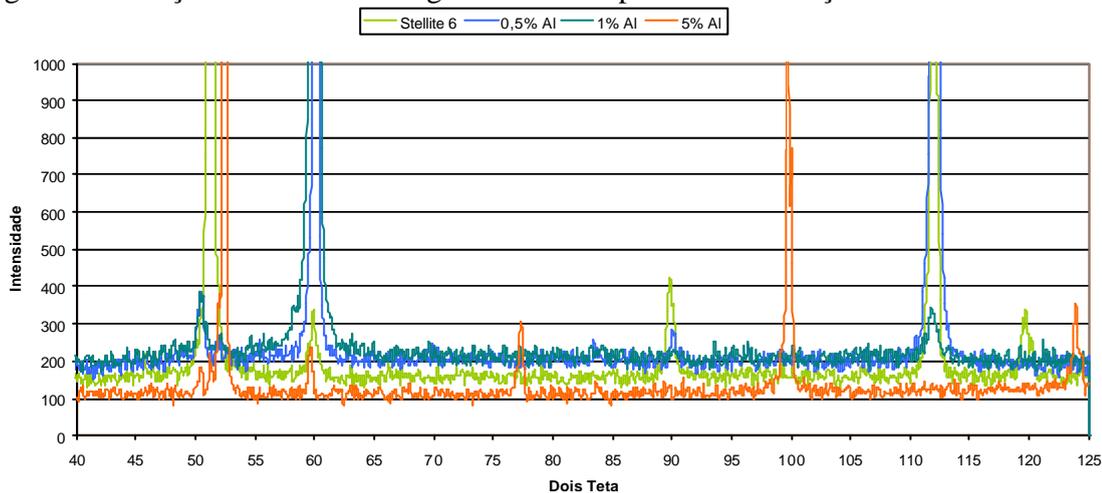
Figura 5 – Difração de Raios-X da ligas e misturas depositadas sobre aço inoxidável

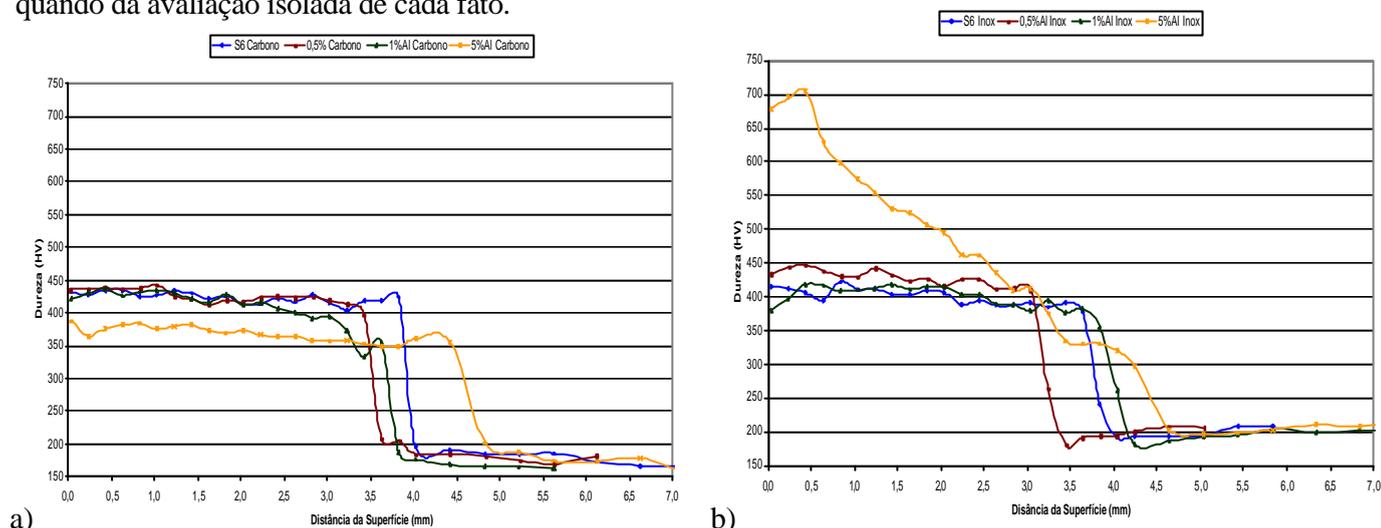
Figura 6 – Perfis de microdureza medidos na seção transversal dos depósitos das ligas de Co com e sem adição de Al, a) sobre aço carbono, b) sobre aço inoxidável.

As alterações microestruturais são acompanhadas por mudanças na dureza dos depósitos feitos, sugerindo que o desempenho da liga é alterado pela contaminação por Al, conforme mostram os perfis de microdureza medidos, figura 6.

De um modo geral observa-se que as ligas fundidas sobre aço carbono não apresentam diferenças significativas decorrentes da presença de Al, a exceção sendo uma pequena queda na dureza da liga com maior teor de Al. Sugerindo que na eventualidade de se encontrarem estes níveis de contaminação, a fabricação de mancais com esta liga de cobalto poderá requerer um controle mais rigoroso durante sua vida útil. Nas ligas fundidas sobre aço inoxidável as durezas também se apresentam semelhantes, embora com uma maior dispersão que no caso anterior. Novamente a exceção se observa para as maiores contaminações de Al, onde se mediu um aumento significativo da dureza, provavelmente devido à formação de fases intermetálicas do tipo Co/Al, estas fases são reconhecidas pela sua maior dureza e baixa ductilidade [13,14] o que está de acordo com o surgimento de trincas durante o resfriamento, observadas nestes revestimentos. Este evento é particularmente importante ao revelar a possibilidade de formação de fases intermetálicas que fragilizam a liga de cobalto, comprometendo assim a utilização da liga de stellite 6 para a produção de mancais dos rolos submersos do banho de galvanização.
