BORETAÇÃO DO AÇO AISI D2 EM MEIO LÍQUIDO

O aço AISI D2 foi boretado em banho de sal consistindo de bórax, ferro-titânio e alumínio. Duas composições de banho foram usadas: 1. Bórax, 10%Fe-Ti e 5%Al; 2. Bórax e 15%Al. No primeiro caso a temperatura de tratamento foi de 1000°C enquanto no segundo foram realizados tratamentos a 800 e 1000°C. Os tempos dos tratamentos foram sempre de 4h. A caracterização das amostras deu-se por microscopia ótica, microdureza Vickers, análises por difração de raios X e ensaio de desgaste micro-abrasivo. Camadas de boretos de ferro foram obtidas em todos os tratamentos. As fases constituintes destas camadas foram identificadas como sendo FeB, Fe₂B, Fe₃B e Fe₂₃B₆. As camadas apresentaram espessuras variando de 30 a 125µm e durezas na faixa de 1537 a 1744 HV_{0,050}, dependendo das condições de tratamento e das composições dos banhos. A amostra do aço D2 boretada apresentou uma resistência ao desgaste micro-abrasivo consideravelmente superior a do aço sem revestimento.

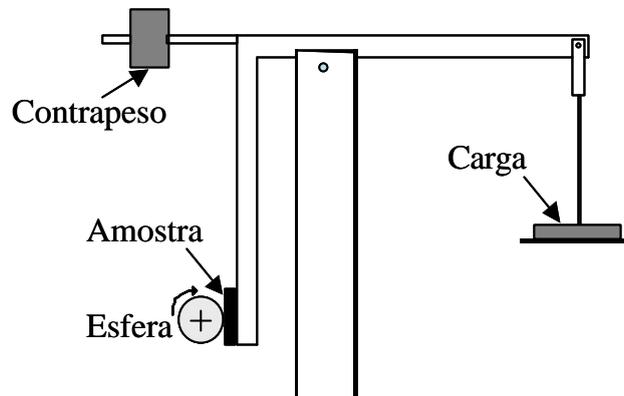
Figura 1: Esquema do equipamento usado no ensaio de desgaste micro-abrasivo.

Amostras do aço D2, medindo 22mm x 20mm x 5mm, foram obtidas mediante corte e lixamento até a lixa nº 600, para imersão no banho. O bórax foi fundido em um cadinho de aço inoxidável em um forno tipo “poço” com aquecimento por resistência elétrica. Foram utilizados dois tipos de banho, cujas composições foram: 1. bórax/10%Fe-Ti/5%Al e 2. bórax/15%Al. No primeiro a temperatura de tratamento foi de 1000°C enquanto no segundo as amostras foram tratadas a 800 e 1000°C, com duração de 4h em todos os tratamentos. As amostras foram resfriadas em óleo, diretamente do banho. Na preparação para a observação microscópica usou-se ataque com reagente de Vilella. As medições das microdurezas Vickers (HV) foram realizadas nas seções transversais das camadas, à 30 μ m da superfície, aplicando-se uma carga de 50gf, utilizando-se um microdurômetro digital. Os valores médios das durezas foram determinados a partir de seis medições. Para se obter os perfis de HV apresentados nas Figuras 5 e 6, a carga utilizada foi de 100gf. Cada ponto dos gráficos corresponde às leituras de HV realizadas nas indentações mostradas nas micrografias. As análises de R-X foram realizadas num difratômetro Siemens D5000, com o feixe incidindo sobre a superfície das amostras. Utilizou-se radiação de cobre, com θ variando de 30 a 100°. O comportamento ao desgaste das amostras foi avaliado mediante ensaios de desgaste micro-abrasivos.^[9-13] Um esquema do equipamento utilizado é mostrado na Figura 1. Nos ensaios, uma esfera do aço AISI 52100, com diâmetro de 25,4mm e dureza de 850 HV, deslizou sobre a superfície plana da amostra, produzindo uma calota de desgaste. Os diâmetros das calotas (d) foram medidos em um microscópio ótico e os seus volumes (V) foram calculados segundo a Equação (1), onde R é o raio da esfera. Os testes foram realizados a seco, a uma velocidade de deslizamento da esfera de 19,7cm s⁻¹ (148rpm) e força de contato esfera/amostra de 18,7N. Uma série de cinco experimentos foi realizada para cada amostra, com durações de 5, 10, 15, 20 e 25min, correspondendo a distâncias de deslizamento de 59m (740 revoluções), 118m (1480 rev.), 177m (2220 rev.), 236m (2960 rev.) e 295m (3700 rev.), respectivamente.

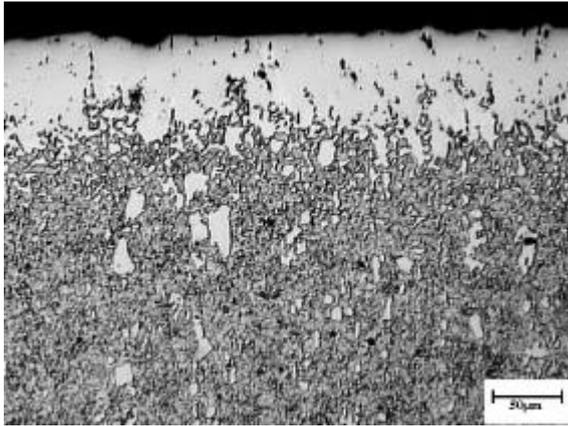
Figura 2: Aço AISI D2 tratado em banho de bórax com Fe-Ti, 1000°C/4h: (a) Micrografia ótica da seção transversal; (b) Difratograma de raios X da superfície.

Micrografias óticas do aço AISI D2 tratado em banho de bórax são mostradas nas figuras 2a, 3a e 4a. Na figura 2a tem-se a micrografia da camada obtida no banho contendo 10%Fe-Ti/5%Al, à 1000°C/4h. A camada apresentou uma morfologia com uma interface camada/substrato irregular. Sua espessura média foi de 60µm, chegando a atingir uma profundidade de até 100µm. O difratograma de R-X (fig. 2b) mostra que esta camada é constituída predominantemente de Fe₂B, sendo observados também, picos relativos às fases FeB, Fe₃B e Fe₂₃B₆. A presença de mais de um tipo de boreto em camadas boretadas foi reportada por Sen et al. (2001). Embora seja um elemento formador de carboneto, o titânio apresenta uma energia livre de formação de óxido inferior ao boro.^[14] Desta forma, é provável que tanto o alumínio quanto o titânio tenham contribuído para a redução do bórax, com a conseqüente liberação de átomos de boro para migrarem até a superfície da peça, formando boretos com o ferro presente na mesma. A dureza da camada foi de 1537±27 HV_{0,050} e está de acordo com o esperado para a fase Fe₂B.^[15] A dureza do aço D2 não boretado é de 260±21 HV_{0,050} no estado recozido e 670±24 HV_{0,050} após têmpera e revenido. A Figura 5 mostra o perfil de microdureza Vickers ao longo da camada, a partir da superfície em direção ao substrato.

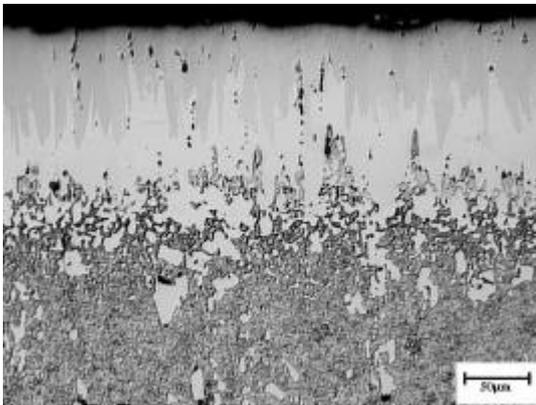
Figura 3: Aço AISI D2 tratado em banho de bórax com 15%Al, 1000°C/4h: (a) Micrografia ótica da seção transversal; (b) Difratograma de raios X da superfície.

Quando o aço D2 foi tratado em banho composto por bórax/15%Al, à 1000°C/4h (Fig. 3a), a camada obtida apresentou uma espessura de 125µm. O teor de alumínio maior provavelmente promoveu uma redução química mais intensa do bórax, aumentando o potencial de boretação e contribuindo para a formação de uma camada mais espessa. Observa-se também que a fase predominante na camada passa a ser o FeB (Fig. 3b). Este resultado refletiu na dureza da camada que neste caso foi de 1744±28 HV_{0,050}. O perfil de microdureza para esta camada é mostrado na Figura 6. No tratamento realizado à 800°C/4h, nesta mesma composição de banho (Fig. 4a), a espessura da camada foi menor, medindo 30µm, o que já se esperava considerando que a boretação é um processo de difusão térmica.^[1] A sua dureza foi de 1616±41 HV_{0,050}. Os picos no difratograma de R-X (Fig. 4b) são praticamente os mesmos da amostra tratada à 1000°C, indicando que as camadas são constituídas pelas mesmas fases.

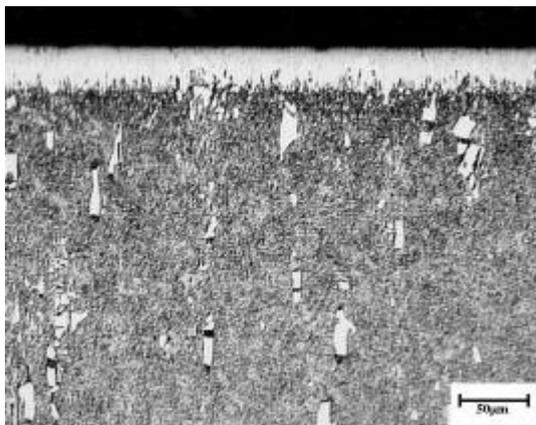
Figura 4: Difratograma de raios-X do aço D2 tratado em banho de bórax com 15%Al, 800°C/4h: (a) Micrografia ótica da seção transversal; (b) Difratograma de raios X da superfície.

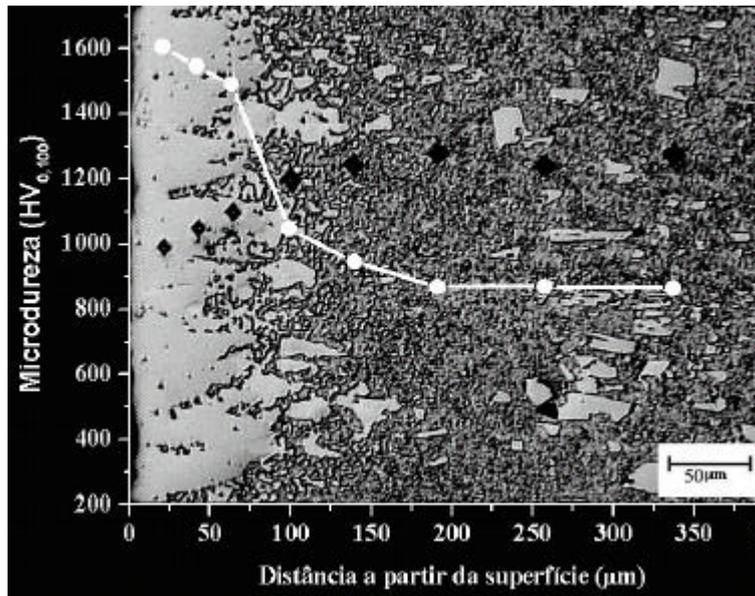
Figura 5: Perfil de microdureza Vickers para o aço AISI D2 boretado à 1000°C/4h, em banho contendo 10%Fe-Ti/5%Al.

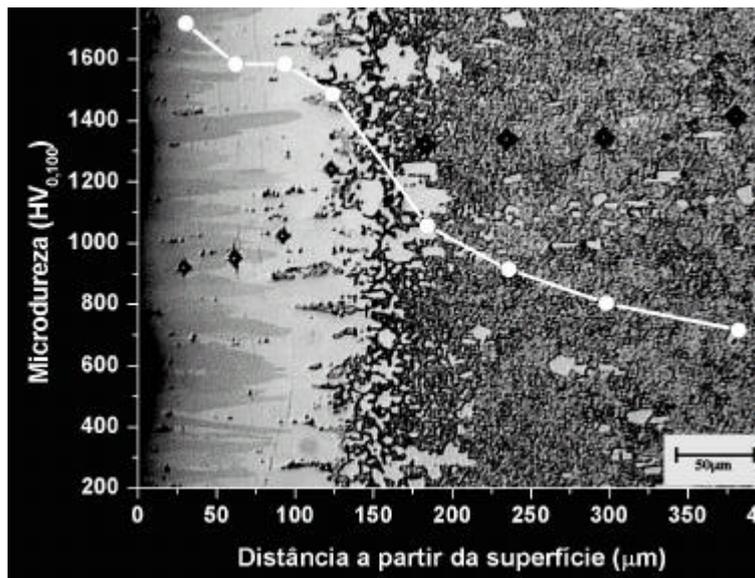
Figura 6: Perfil de microdureza Vickers para o aço AISI D2 boretado à 1000°C/4h, em banho contendo 15%Al.

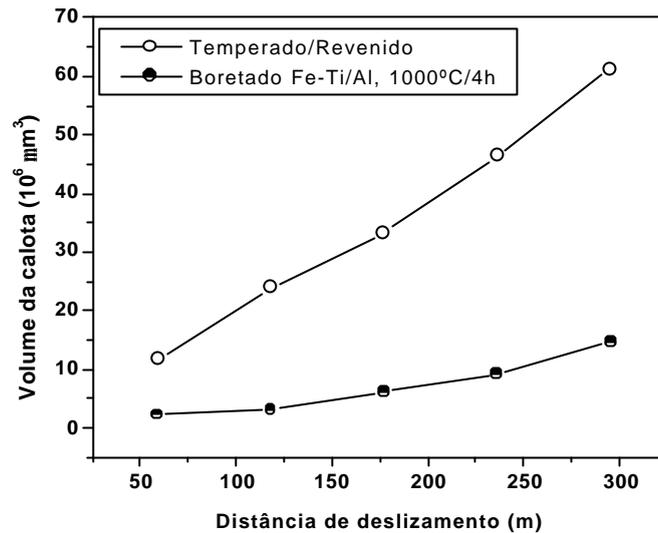
Figura 7: Volumes das calotas de desgaste para o aço AISI D2 boretado em 10%Fe-Ti/5%Al, 1000°C/4h.

As curvas de desgaste micro-abrasivos para amostras do aço AISI D2 temperado/revenido (TR), e boretado no banho 10%Fe-Ti/5%Al, são mostradas na Figura 7. Como se pode observar, a perda de volume da amostra boretada foi consideravelmente menor do que a do aço sem revestimento, mostrando que o processo empregado é efetivo para a obtenção de camadas com resistências ao desgaste elevadas. Esta elevada resistência ao desgaste da camada de boretos era esperada.^[8]
