PROPRIEDADES MECÂNICAS E MECANISMO DE DANO EM COMPÓSITOS FIBROSO TIPO SANDWICH

Resumo. *O presente trabalho de investigação trata do estudo das propriedades mecânicas e do mecanismo de dano em compósitos fibrosos do tipo sandwich, constituídos de Plástico Reforçado com Fibra de Vidro (PRFV). Os compósitos foram submetidos a uma variedade de ensaios mecânicos como: impacto, tração axial e flexão-em-três-pontos. Para cada tipo de ensaio estudou-se a influência, nas propriedades e fratura, de vários parâmetros relacionados com a configuração e/ou composição dos laminados. Os parâmetros relacionados com a composição dizem respeito à presença ou não nos laminados compósitos, da “camada de recheio” (**coremat Firet - xx**). No caso da presença do **coremat**, foi analisada a influência de sua orientação (0° e 90°), caracterizando, dessa forma, diferentes configurações do **sandwich**. Essas orientações dizem respeito à direção de aplicação da carga, nos ensaios de flexão-em-três-pontos. Para que fosse possível o acompanhamento do mecanismo de dano nos ensaios de impacto, se fez necessário o desenvolvimento de um mecanismo, utilizando-se um martelo sensor do tipo 8202 (BRÜEL & KJAER) lig

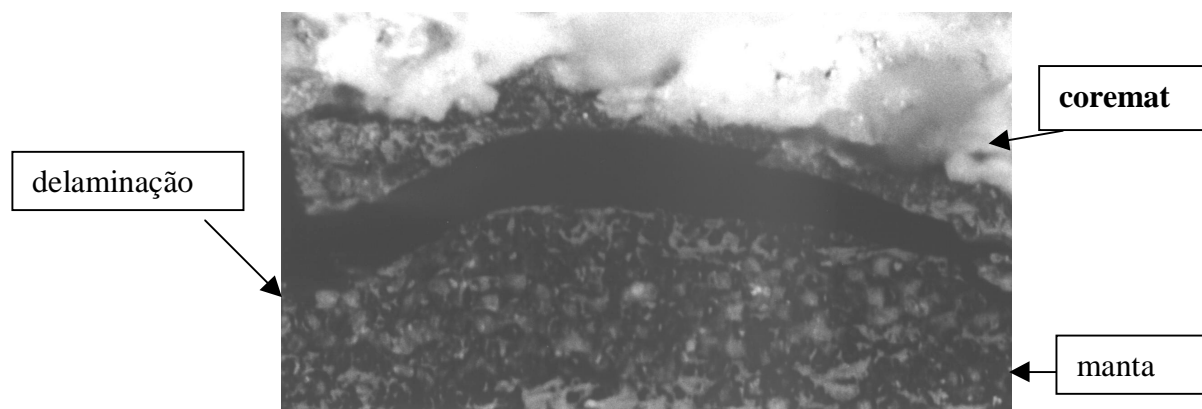
Figura 3- Delaminação na interface manta/coremat - placa sandwich CSH

Com o aumento progressivo da carga aplicada as microfissuras se transformam em fendas propagando-se longitudinalmente na interface manta/**coremat**, originando a delaminação, ver figura 3.

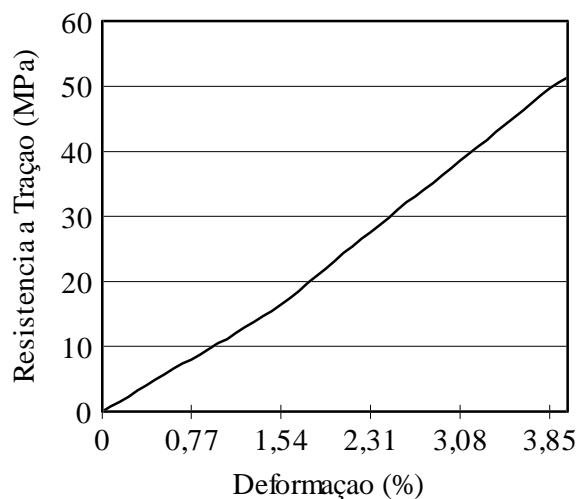
Figura 7 – Diagrama σ_{ϵ} - tração/ CS

Os demais parâmetros como tensão de ruptura, módulos elásticos e deformação na ruptura, apresentaram intensidades diferentes. As figuras 6 e 7 mostram a resposta destes materiais frente ao ensaio de tração axial.

Efetando um estudo comparativo dos dados apresentados na Tabela 1, verifica-se que as amostras de **CM**, apresentam maiores intensidades no valores da tensão última e deformação de ruptura, 39,3 % e 55,5 %, Respectivamente, quando comparados aos valores da amostra de **CS**. Entretanto, foi constatado um aumento nos valores dos módulos elásticos axiais do **CS** em comparação às amostras de **CM**. Os aumentos registrados nos valores dos módulos foram em média de 22 % para o módulo inicial e de 29 % para o módulo final. A presença do recheio (**coremat**) resultou no aumento da rigidez dos compósitos sandwich.

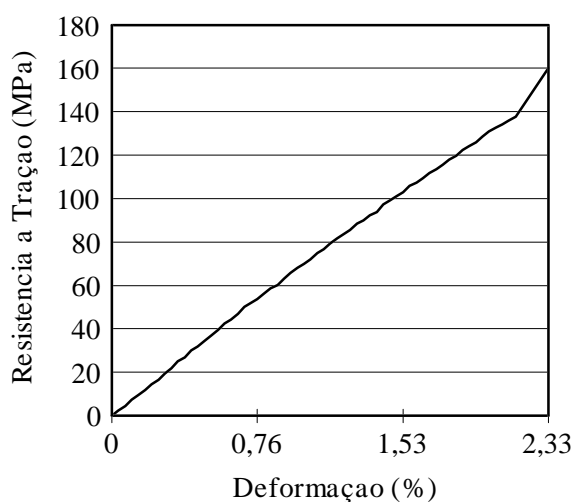
Figura 9 - Diagrama σ_{ϵ} - flexão / CSV

As respostas das configurações / composições **CM**, **CSV** e **CSH** aos ensaios de flexão-em-três-pontos apresentaram uma característica semelhante ao que se refere ao comportamento elástico até a fratura final, ver Figuras 8, 9, e 10. Para as amostras estudadas o módulo elástico na flexão permanece praticamente constante durante o carregamento.

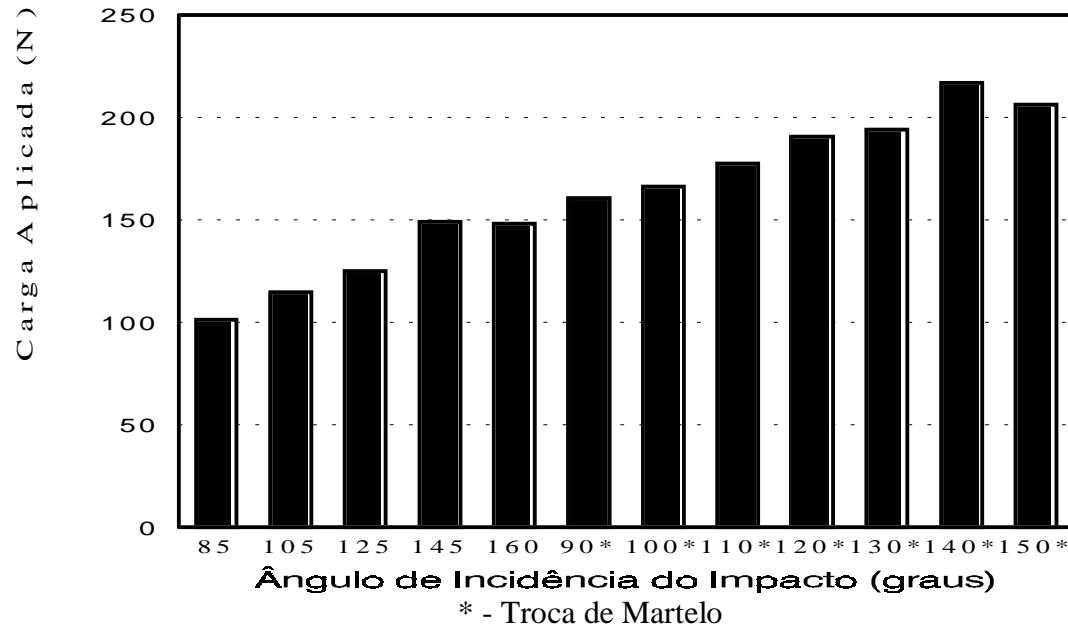
Figura 11 – Desaceleração da carga de impacto – compósito sandwich CS

Durante os ensaios de impacto observou-se que para os compósitos sandwich **CSH** ocorria uma certa desaceleração do impacto aplicado já próximo à ruptura final das amostras, ver Figura 11. Provavelmente, isso se deve à perda de rigidez dos corpos de prova, provocada pelo desenvolvimento da delaminação, as quais funcionam como um elemento amortecedor de choques aplicados no transdutor de forças.
