## FORMAÇÃO DA CAMADA AFETADA PELO CALOR NA SUPERFÍCIE DE PEÇAS RETIFICADAS

**Resumo.** *O processo de retificação tem entre seus objetivos a melhora do acabamento superficial e a garantia da integridade superficial de peças acabadas, sejam elas tratadas termicamente ou não. No entanto, durante a operação de retificação, as temperaturas na região de contato entre ferramenta e peça (grão abrasivo e peça) são elevadas, podendo atingir até 1000°C. Esse patamar de temperatura já seria suficiente para provocar alterações na camada superficial das peças retificadas. Porém, além disso, ainda ocorre outro problema nas operações de retificação: a falta de lubri-refrigeração adequada na região de contato entre rebolo e peça, que leva ao resfriamento da peça instantes após o aquecimento, e não durante a remoção de material. Esse resfriamento realizado de maneira inadequada também pode afetar a camada superficial das peças retificadas. O presente trabalho propõe o estudo da Camada Afetada pelo Calor (“Heat Affected Zone” - CAC) em peças retificadas para identificar a possibilidade de ocorrência de danos à integridade superficial dessas peças. Para tanto é feita a análise de corpos de prova re

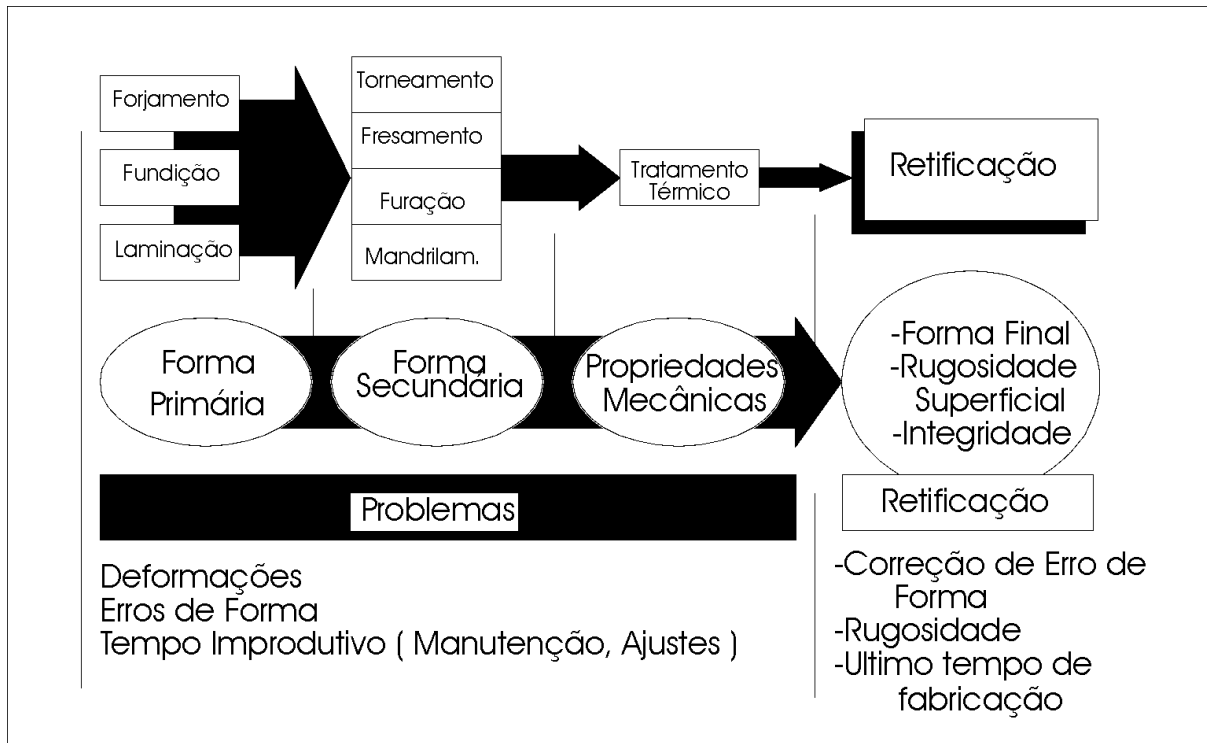
**Figura 1 – Identificação da retificação dentro da sequência de fabricação de uma peça (Vieira, 1992).**

Nas indústrias do ramo metal-mecânico o processo de retificação é utilizado para a correção de falhas em peças originadas em fases anteriores da sua sequência de fabricação. De modo geral, é justamente nos processos de retificação que requisitos de tolerância dimensional, acabamento e integridade superficial devem ser atingidos no caso de existirem desvios devido a fases anteriores, conforme mostra a Fig.1 (Vieira, 1992).

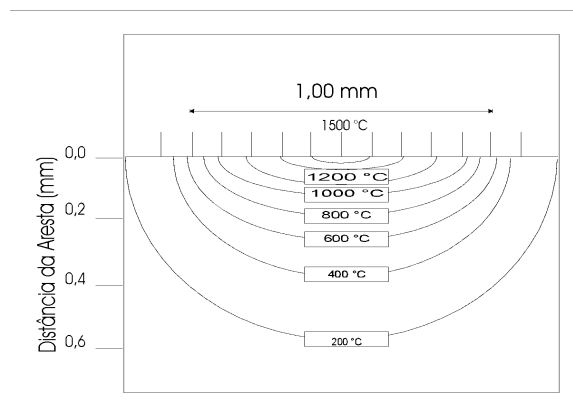
**Figura 2 – Perfil do gradiente de temperaturas na região de contato entre rebolo e peça no processo de retificação (Snoeys, apud Abrão, 1991)**

No entanto, durante a operação de retificação, as temperaturas na região de contato entre ferramenta e peça (grão abrasivo e peça) são elevadas, podendo atingir níveis superiores a 1000°C e atingir profundidades da ordem de décimos de milímetro, conforme constatou (Snoeys, apud Abrão, 1991) (Fig. 2).

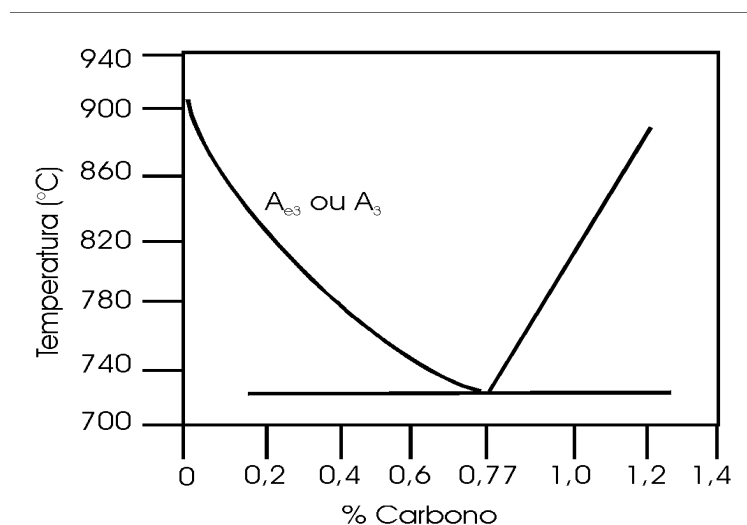
Figura 3 – Diagrama parcial Fe-C.

Uma análise do diagrama parcial Fe-C mostrado na Fig. 3 indica que a linha  $A_{e3}$ , relativa à temperatura na qual ocorre completa austenitização durante o aquecimento de uma peça, pode ser ultrapassada na região de contato entre rebolo e peça.

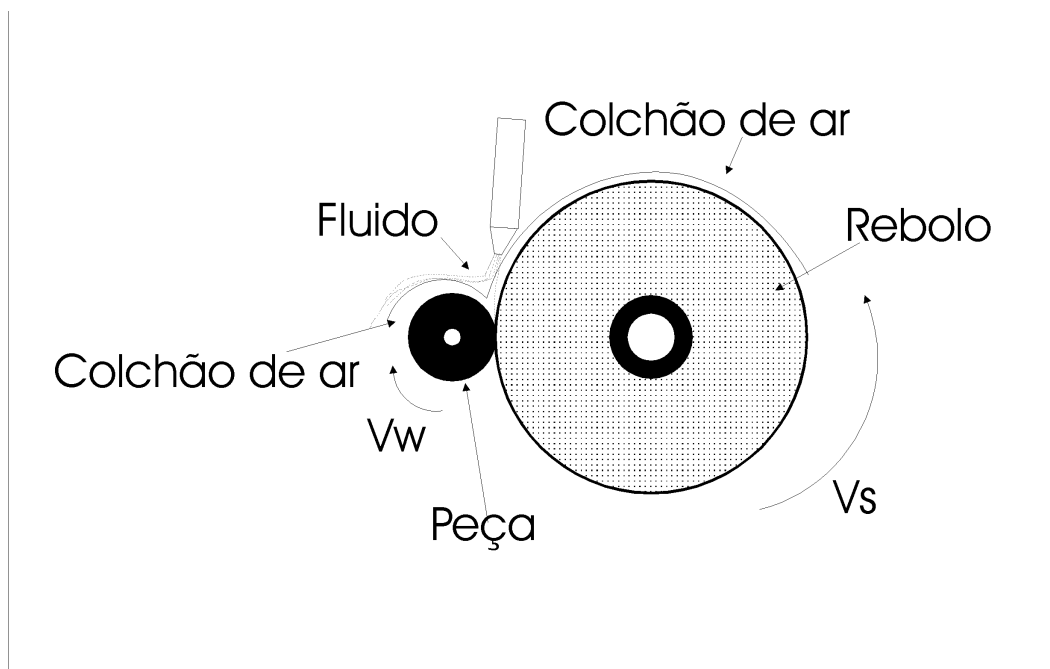
**Figura 4 – Formação do “colchão” de ar na retificação cilíndrica.**

A lubri-refrigeração utilizada foi a máxima permitida pela máquina e procurou-se direcionar o bico de saída do fluido para a região de contato entre rebolo e peça. Entretanto, a pressão do fluido mostrou-se insuficiente para romper o “colchão” de ar formado pelo movimento de rotação do rebolo.

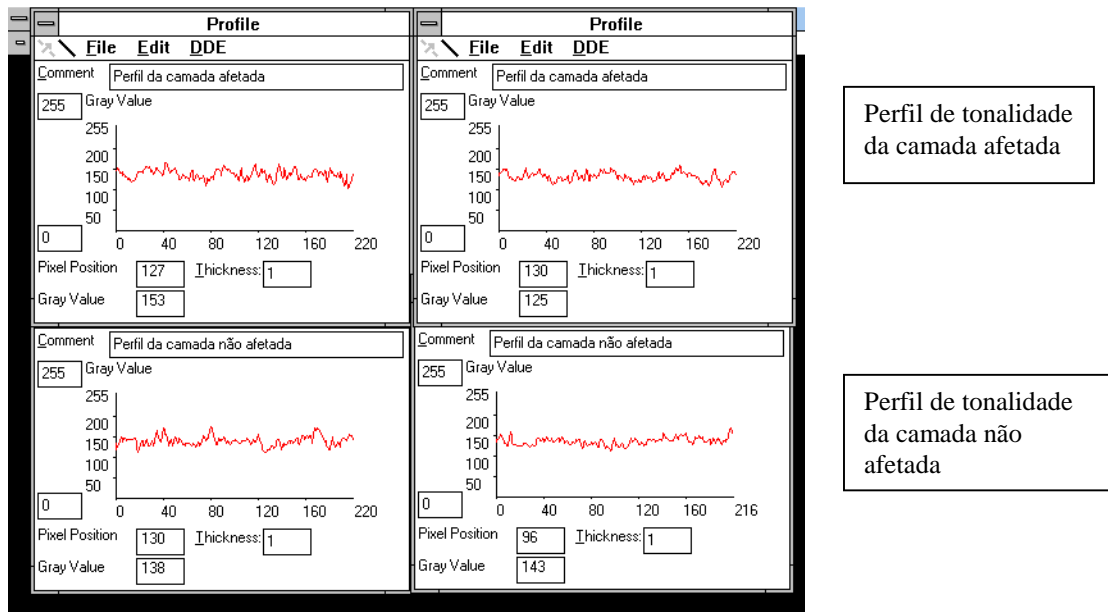
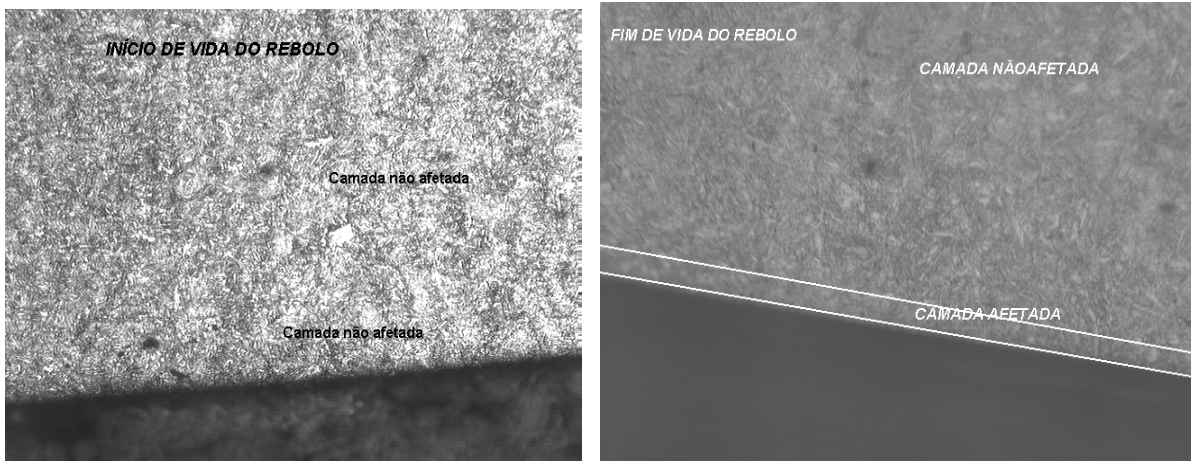
Figura 5 – Amostras do corpo de prova retificado com  $v_s = 45$  m/s,  $n = 50$  RPM,  $f = 2,0$  mm/min em início de vida do rebolo (à esquerda) e em fim de vida do rebolo (à direita). Na parte de cima observa-se o perfil de tonalidade da amostra obtida após a retificação em início e em final de vida, indicando o surgimento de alterações na camada superficial da peça (maior concentração de tonalidade de cinza).

Na Fig. 5 observa-se a ocorrência da alteração na camada superficial através da análise do perfil de tonalidade da amostra obtida em fim de vida na parte superior da figura. Os dois perfis superiores têm distribuição de tonalidade diferentes dos perfis inferiores. Esses perfis de tonalidade foram obtidos em pontos diferentes da amostra que está à esquerda da figura.

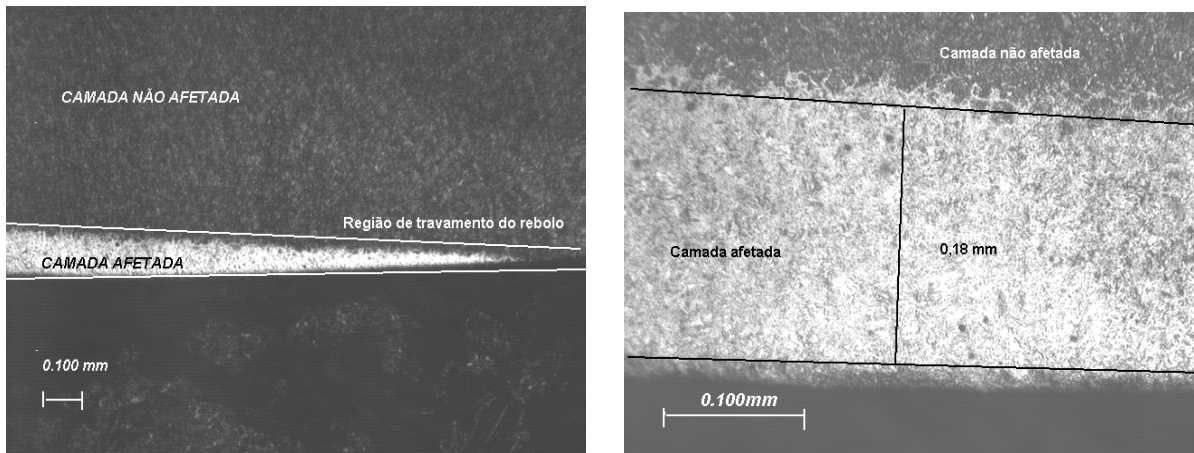
**Figura 6 – Amostras do ensaio realizado com  $v_s = 45$  m/s,  $n = 10$  RPM e  $f = 2,0$  mm/min, ampliadas 50 vezes e 200 vezes, respectivamente.**

Na Fig. 6 observa-se amostras obtidas com a retificação da peça nas condições  $v_s = 45$  m/s,  $n = 10$  RPM e  $f = 2,0$  mm/min, ampliadas 50 vezes e 200 vezes. Nesse ensaio ocorreu a parada do rebolo sobre a peça. Na amostra com menor ampliação nota-se o ponto exato em que ocorreu esse travamento, sendo que nesse ponto a camada afetada foi reduzida. Essa

redução se deu devido à interrupção da retificação da peça. Na parte em que a retificação vinha ocorrendo a camada afetada estava sendo formada e na amostra com maior ampliação identifica-se que chegou a atingir 0,18 mm de profundidade.

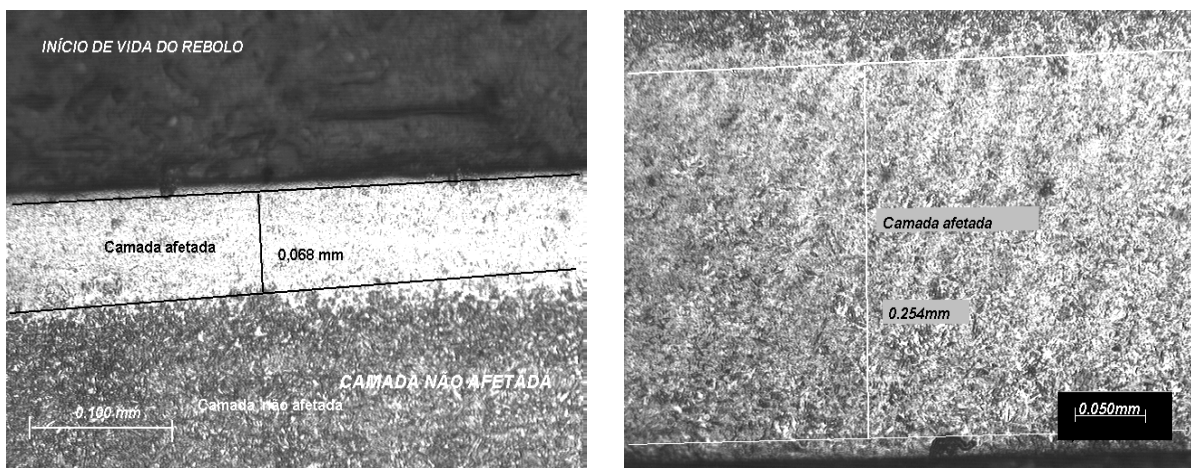
**Figura 7 – Amostras obtidas após a retificação com  $v_s = 45$  m/s,  $n = 10$  RPM,  $f = 1,0$  mm/min, em início e em final de vida do rebolo, respectivamente.**

Na Fig. 7, identifica-se que dentro de uma mesma condição de retificação,  $v_s = 45$  m/s,  $n = 10$  RPM e  $f = 1,0$  mm/min, a camada aumentou entre o início e o final da vida do rebolo. Esse aumento pode ser creditado ao aumento da força de retificação resultante do desgaste do grão abrasivo com o decorrer da vida do rebolo.

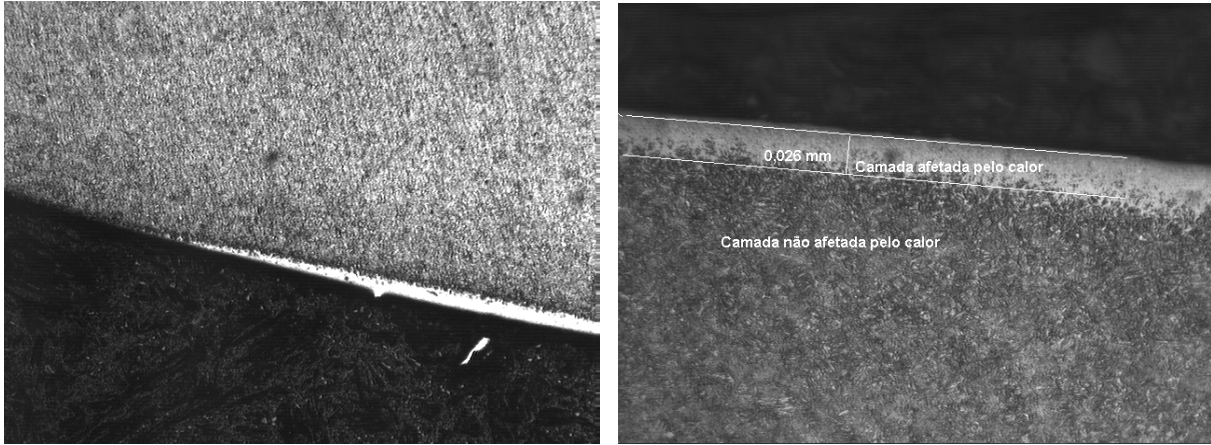
Figura 8 – Amostras obtidas com  $v_s = 30$  m/s,  $n = 10$  RPM e com  $f = 2,0$  mm/min (à esquerda) e com  $f = 1,0$  mm/min (à direita)

Na Fig. 8 observa-se que a camada afetada formou-se ainda que timidamente. Observa-se ainda que a única condição diferente entre os ensaios que originaram as amostras é a velocidade de avanço em mergulho, o que indica a sua influência sobre a formação da “CAC”. Entretanto, essa influência é bem menor que a observada pela figura 9, que apresenta a formação da camada nas condições de  $v_s = 45$  m/s,  $n = 2$  RPM e  $f = 0,5$  mm/min. Nesse caso, em que novamente ocorreu o travamento do rebolo, observa-se que a formação da camada foi intensa, chegando a atingir 0,22 mm de profundidade. Isso indica que o grande ponto de

influência no surgimento da “CAC” é realmente a rotação da peça e não apenas a velocidade de avanço em mergulho do rebolo ou mesmo a velocidade de corte.

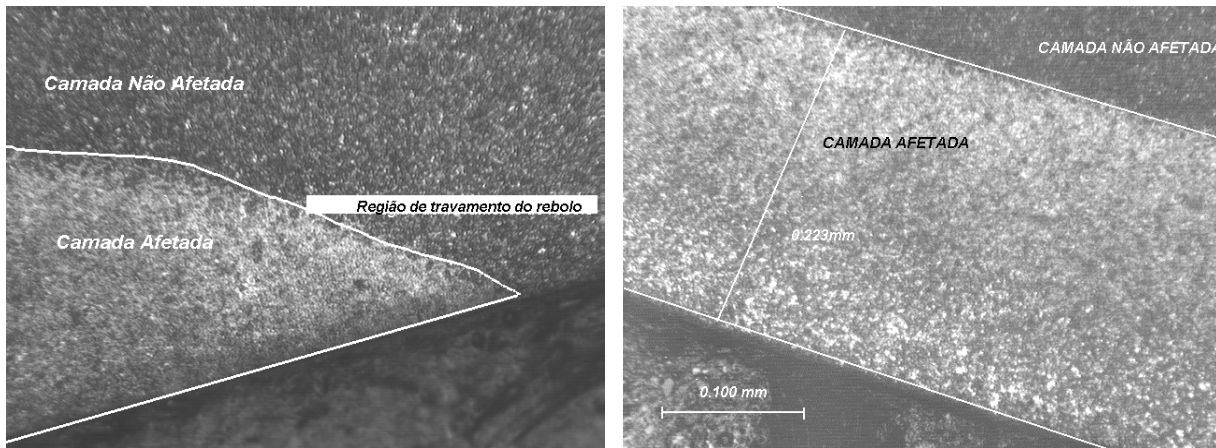
Figura 9 – Amostras obtidas com  $v_s = 45$  m/s,  $n = 2$  RPM e  $f = 0,5$  mm/min, ampliadas 200 vezes.
