FATORES TECNOLÓGICOS NO TORNEAMENTO DO FERRO FUNDIDO VERMICULAR COM FERRAMENTAS CERÂMICAS E DE CBN

Resumo. Devido os recentes avanços na tecnologia de fundição, na eletrônica e na metrologia, tornou-se viável a produção do ferro fundido vermicular - “Compacted Graphite Iron – CGI” em escala comercial para fabricação de componentes automotivos. Um exemplo típico de aplicação é a fabricação de blocos de motores diesel. Este material tem recebido grande atenção por parte dos fabricantes e usuários, devido as suas boas propriedades mecânicas. A sua especificação e aplicação ocorre em peças que necessitam de alta resistência a tração, elevada dureza e ductilidade, que em muitos casos não conseguem ser atendidos com o ferro fundido cinzento ou nodular. Entretanto, um dos fatores que tem limitado a utilização do CGI em maior escala é a sua pior usinabilidade quando comparado com o ferro fundido cinzento ou mesmo o nodular. Porém, a melhoria das características metalúrgicas e dos processos de usinagem em alguns casos tem possibilitado resultados satisfatórios quanto a usinabilidade. Assim, o presente trabalho objetiva analisar tecnicamente a usinagem do CGI com ferramentas cerâmicas e de

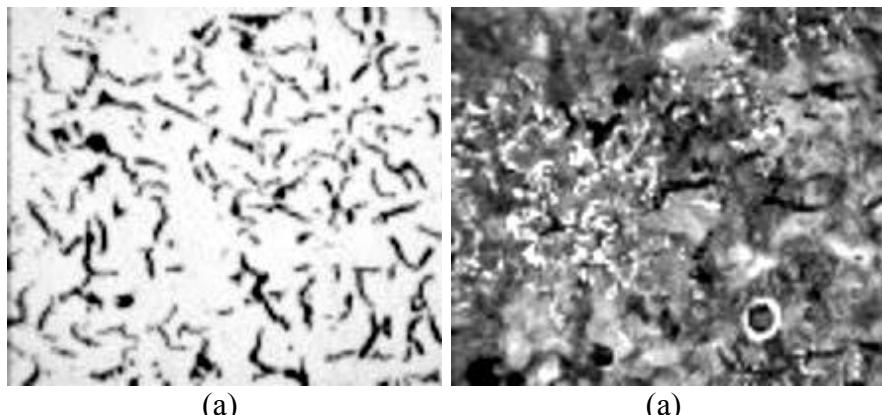
Na Figura 2 são apresentadas as micrografias do ferro fundido vermicular com e sem ataque de nital 2%.

Figura 2. Micrografias de ferro fundido vermicular sem ataque químico (a); com ataque de nital 2% (b). Aumento 100x.

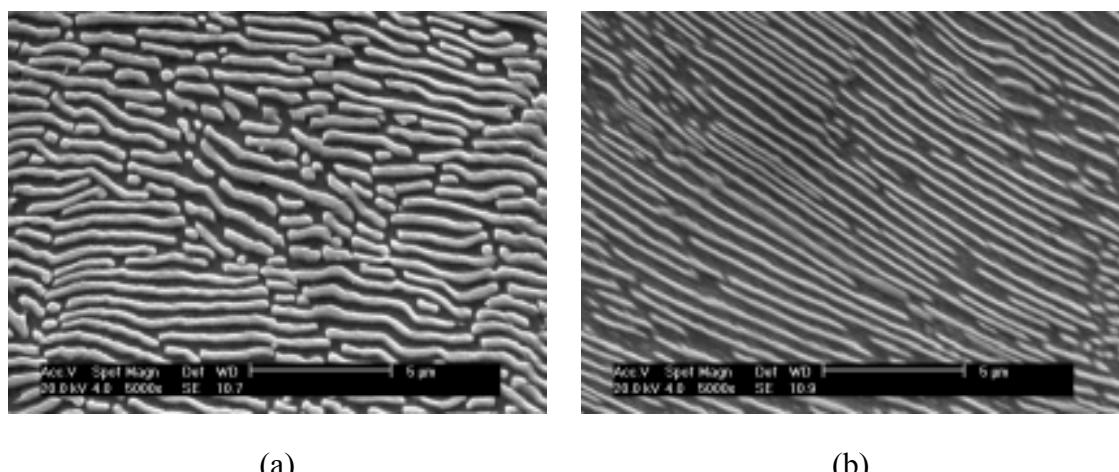
As Figuras 3 (a) e (b) mostram as micrografias do vermicular onde é possível observar uma considerável quantidade de perlitas (lamelas espessas).

Figura 3: Perlita do ferro fundido vermicular. MEV 5.000x. Nital 2%.

Outra caracterização realizada foi a da perlita. A caracterização destas se deve ao fato que a quantidade de cementita (Fe_3C) na perlita influencia significativamente a usinabilidade do material. Perlitas com maiores quantidades de cementita, ou seja, lamelas mais unidas e espessas, tendem a ter pior usinabilidade (Dawson et al., 1999 e Mocellin, 2002).

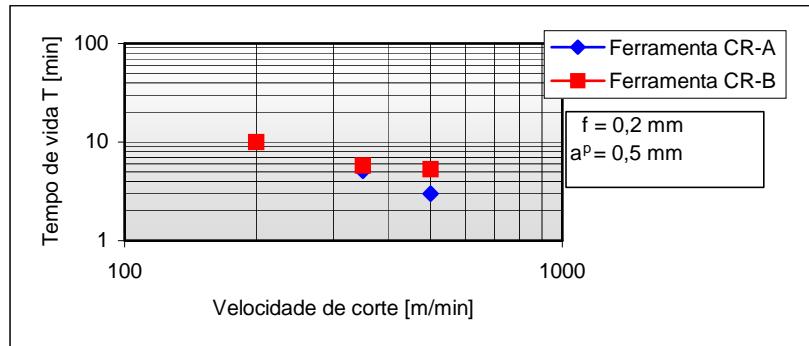
Com os dados obtidos foi possível desenhar a curva de vida das ferramentas, como pode ser visto na Figura 4.

Figura 4. Curva de vida para as ferramentas CR-A e CR-B.

Com a curva de vida das ferramentas é possível verificar que com o aumento da velocidade de corte tem-se um aumento da taxa de desgaste das ferramentas, resultado este coerente com os destacados por Reuter (2000) e Leuze (2000). Porém, o aumento da velocidade de corte não pode ser aceito como única explicação para o menor tempo de vida das ferramentas, podendo este estar diretamente ligado a afinidades químicas entre a peça e a ferramenta.

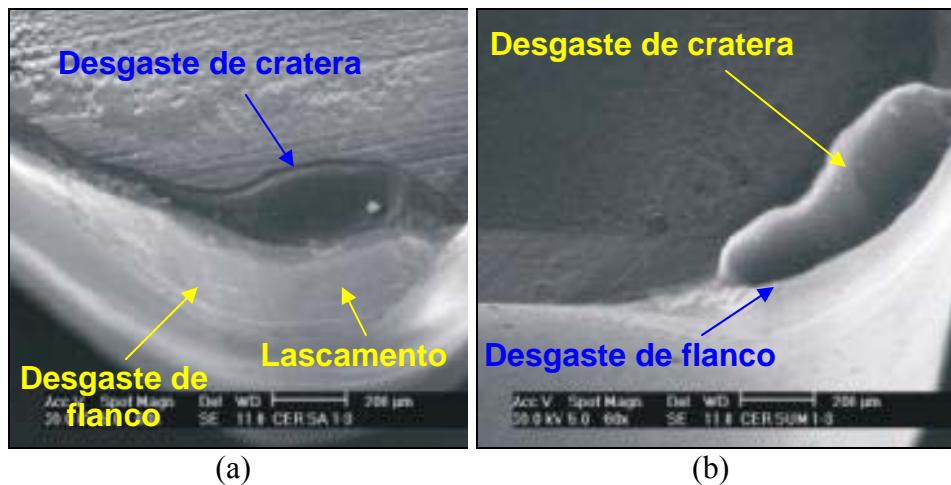
Nas análises realizadas com as ferramentas cerâmicas, foram observados desgastes de cratera na face, abrasivo no flanco e muitas vezes lascamentos na quina da ferramenta, como pode ser observado nas Figuras 5 (a) e (b).

Figura 5. Caracterização dos desgastes das ferramentas. (a) CR-A e (b) CR-B.

De uma maneira em geral, o desgaste de cratera observado nas ferramentas ensaiadas pode ser relacionado a afinidades químicas entre a peça e a ferramenta e ao fato do CGI ser aproximadamente 15% mais adesivo que o ferro fundido cinzento, o que faz com que o material permaneça mais tempo em contato com a face da ferramenta (Xavier, 2003).

A respeito do desgaste de flanco, este tem relação direta com o atrito entre a peça e ferramenta e com a abrasividade do material usinado. O CGI apresenta um coeficiente de abrasão 30% maior do que o ferro fundido.

Já os lascamentos e fraturas das ferramentas podem ser relacionados a problemas de fixação da peça usinada, rigidez da máquina-ferramenta ou aos desgastes de cratera e de flanco da ferramenta. Esta última causa atua quando é verificado um desgaste de cratera tão acentuado na ferramenta que o mesmo se encontra com o desgaste de flanco, ocorrendo assim o colapso da ferramenta.

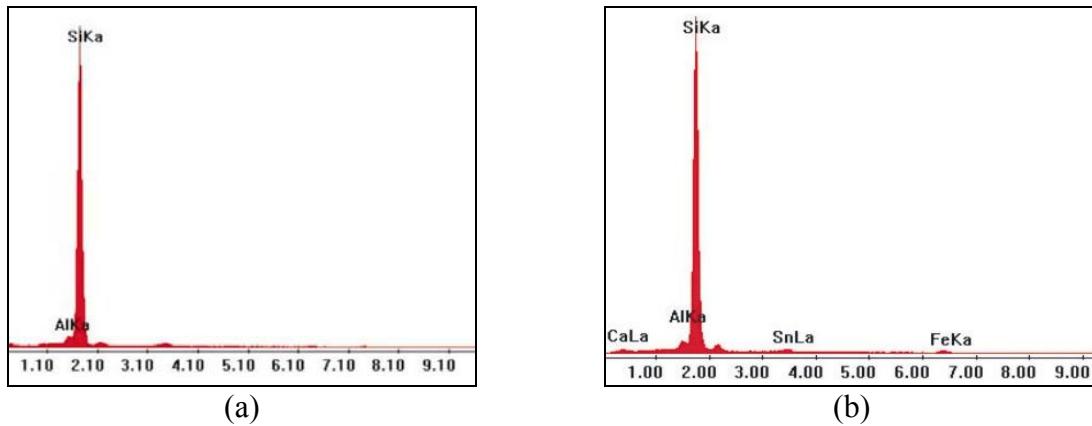
Em função dos desgastes verificados nas ferramentas, foi realizado análises micro-químicas com uma ferramenta CR-A e outra CR-B, ambas utilizadas na condição 1. A realização deste experimento visava a investigar a presença de elementos sobre a superfícies das ferramentas que pudessem, depois de analisados, ser um indicativo da ocorrência de difusão. As Figuras 6 (a) e (b) mostram os espectros das respectivas análises.

Figura 5. Espectro da análise química: a) Ferramenta CR-A na condição 1; b) Ferramenta CR-B na condição 1.

Os resultados da análise micro-química são parecidos para ambas as ferramentas, apresentando um pico elevado de Silício (Si) na camada K α . A ferramenta CR-A, além do Si apresentou resquícios de alumínio, enquanto que a ferramenta CR-B apresentou cálcio, estanho, ferro e alumínio.

A pequena quantidade presente de ferro na superfície da ferramenta CR-B pode ser um indicativo da ocorrência de difusão durante a usinagem. Porém, para uma conclusão específica sobre a possibilidade da ocorrência de difusão durante a usinagem, é necessária uma investigação mais detalhada sobre um número maior de amostras.

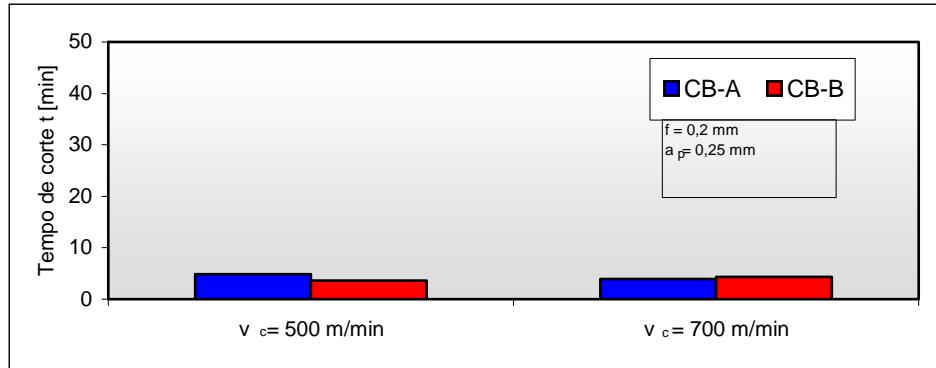
quando as ferramentas foram submetidas a Condição 1, obtendo da mesma forma, um desgaste prematuro durante a usinagem do CGI. Os resultados dos ensaios podem ser visualizados na Figura 6, mostrada a seguir.

Figura 6. Comparação dos tempos de vida obtidos entre as ferramentas CB-A e CB-B.

Devido aos elevados custos das ferramentas de CBN, não foi possível fazer repetições dos ensaios. Na análise dos resultados da ferramenta CB-A quando submetida aos parâmetros da Condição 1, esta obteve um tempo de vida de aproximadamente 4,5 minutos, configurando-se um desgaste prematuro. Quando utilizada a ferramenta CB-B na mesma condição, o resultado apresentado também indicou um desgaste prematuro, tendo um tempo de vida semelhante ao da ferramenta CB-A. Os tempos de vidas podem ser vistos na Figura 6. Como última fase dos testes realizou-se os ensaios com as ferramentas de CBN sob a Condição 2. O resultado encontrado na referida condição para ambas as ferramentas (CB-A e CB-B) não difere muito do apresentado

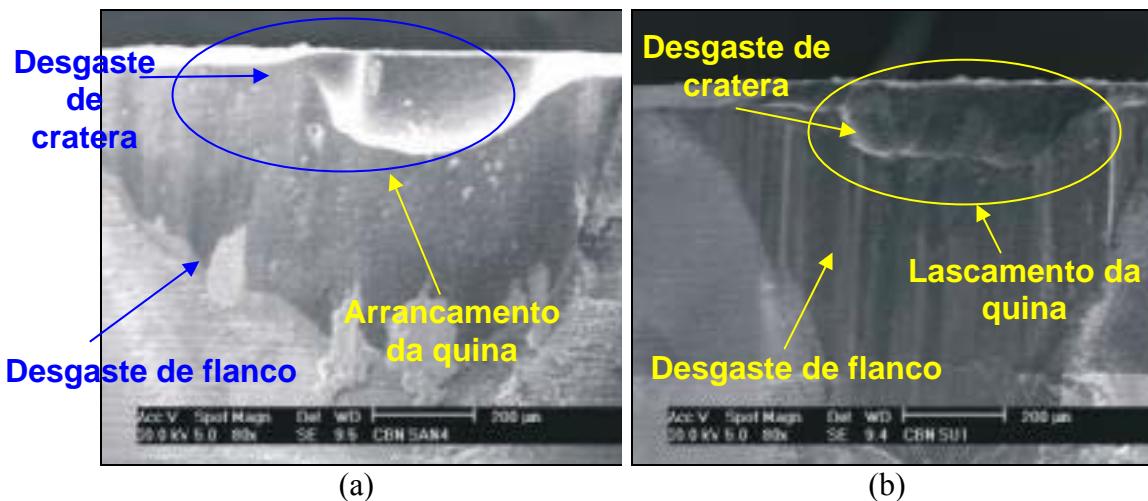
As análises com o MEV revelaram em ambas as ferramentas um desgaste de cratera excessivo, a tal ponto que este se encontrou com o desgaste de flanco e destruiu a quina da ferramenta. As Figuras 7 (a) e (b) mostram as ferramentas com as respectivas identificações dos desgastes.

Figura 7. Caracterização do desgaste das ferramentas. (a) CB-A e (b) CB-B.

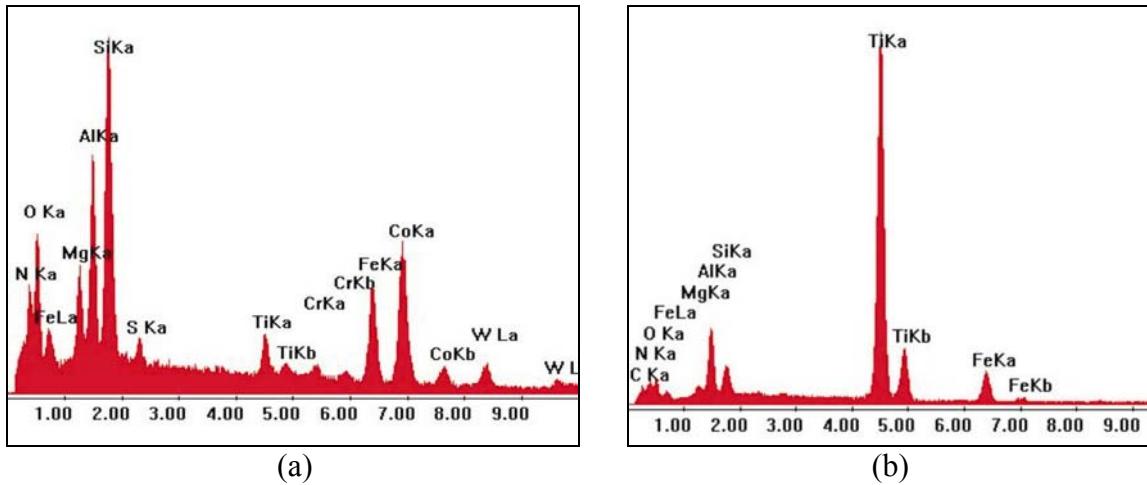
Nas ferramentas submetidas a esta análise foi possível identificar a presença de vários elementos sobre a face das ferramentas, dentre os quais: ferro, silício, oxigênio; podendo isto ser um indicativo da ocorrência de difusão entre a peça e a ferramenta. Os espectros podem ser visualizados nas Figuras 8 (a) e (b).

Figura 8. Espectro da análise química: a) Ferramenta CB-A na condição 1; b) Ferramenta CB-B na condição 1.

Os resultados apresentados pela ferramenta CB-B diferem um pouco na quantidade de elementos medidos, mas da mesma forma que o ocorrido com as ferramentas CB-A (Figura 8 (a)) elas também exibiram Fe, Si e O₂.

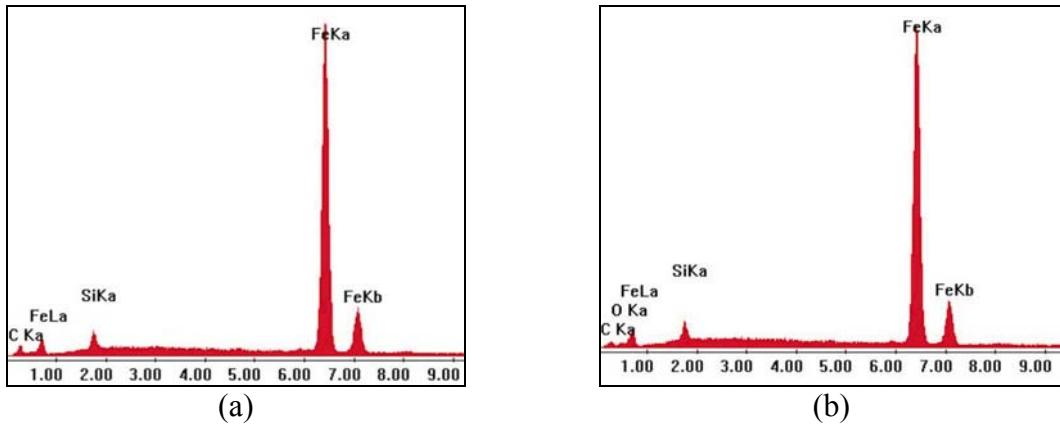
Já nas amostras provenientes dos corpos de prova usinados pelas ferramentas CB-A e CB-B na Condição 1, encontrou-se a presença de carbono, silício, oxigênio e ferro. A presença destes elementos pode ser considerada normal na usinagem do CGI, não fornecendo informações

suficientes para poder assegurar que ocorreu difusão entre a ferramenta e a peça (Figuras 9 (a) e (b)).

Figura 9. Espectro da análise química: a) corpo de prova para a ferramenta CB-A na condição 1; b) corpo de prova para a ferramenta CB-B na condição 1.

É importante salientar que durante as análises nas superfícies dos corpos de provas usinados, foram encontrados resíduos de boro. A presença deste não é identificada nos espectros mostrados acima nas Figuras 9 (a) e (b) por dois fatores:
